Besiktningssprotokoll

Anticimex Försäkringsbesiktning i samarbete med Fastighetsbyrån

Fastighetsbeteckning: Gällön 3:50	
Fastighetsadress: Norra Birgersvägen 3	
Postnummer: 843 41	Ort: Gällö

Försäkringsbesiktning

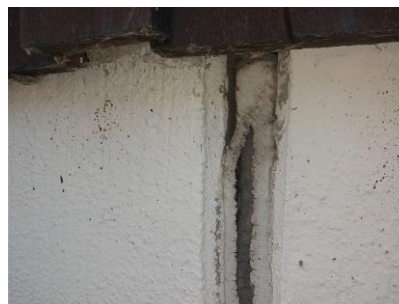
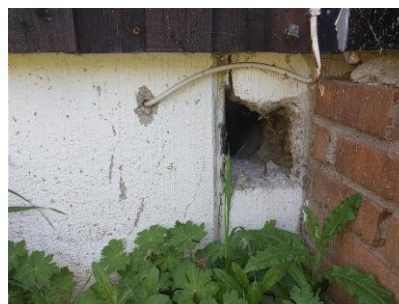
Utvändigt / Sockel

Glipor/otätheter finns mellan grundelement i sockel.

Detta kan leda till fukt- och frysskador i konstruktionen.

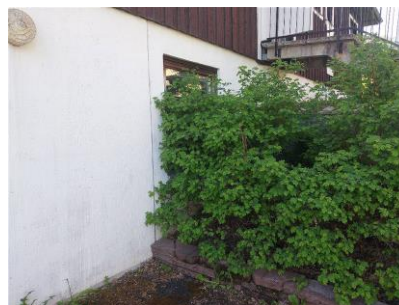
Växter finns i anslutning till byggnaden.

När det finns rabatter och växter nära byggnaden finns risk att fukt stannar kvar i väggarna. Detta kan i sin tur orsaka invändiga fuktskador.

Området närmast huset rekommenderas att vara fritt från växtlighet.

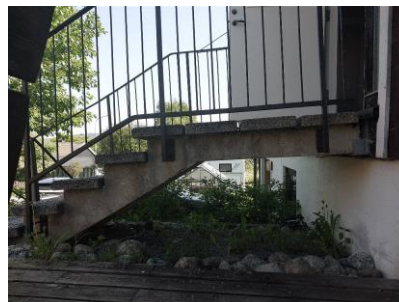
Utvändigt / Farstubro

Farstubro har satt sig /lutar.

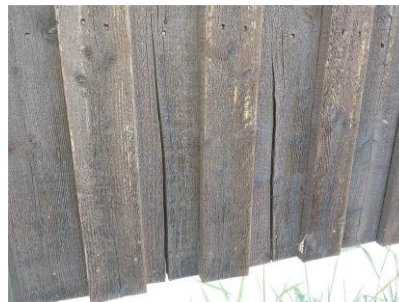
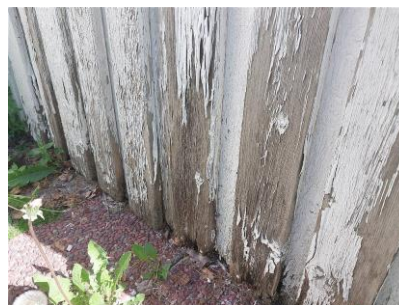
Utvändigt / Fasad

Fasadpanelen är i behov av målning/underhåll.
Sprickor noterades på flertalet panelbrädor.

Fasadbeklädnad och träkonstruktioner där målningsbehov finns riskerar att få fukt- och rötskador på grund av sämre vattenavvisande förmåga. För att öka livslängden på fasadbeklädnaden rekommenderas målning och underhåll.

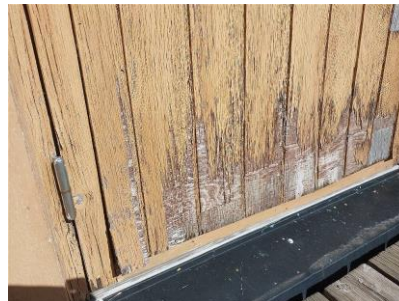
Utvändigt / Dörrar

Balkongdörr är i behov av målning/underhåll.

Dörrar där målningsbehov finns riskerar att få fukt- och rötskador på grund av sämre vattenavvisande förmåga.

För att öka livslängden på dörr rekommenderas målning och underhåll.

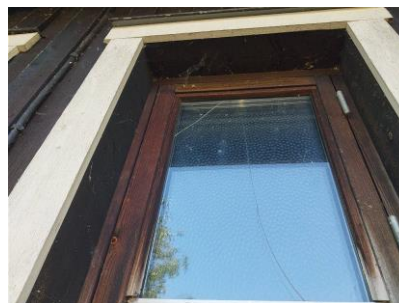
Spricka noterades i enstaka fönster.

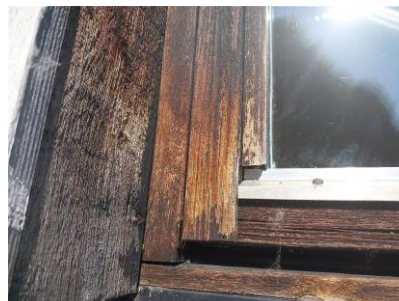
Fönster har färgsläpp och torrsprickor.

För att öka livslängden på fönster rekommenderas målning och underhåll.

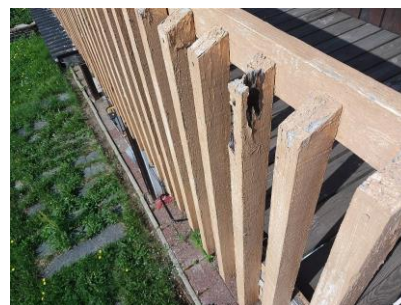
Utvändigt / Balkong

Balkongräcke och träkonstruktioner är i behov av målning/underhåll. Rötskador noterades.

Balkongräcke och träkonstruktioner där målningsbehov finns riskerar att få fukt- och rötskador på grund av sämre vattenavvisande förmåga.

För att öka livslängden på balkongen rekommenderas målning och underhåll.

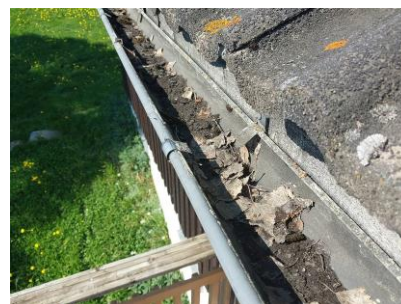
Utvändigt / Hängrännor / Stuprör

Hängrännor är skräpfyllda.

För att förhindra översvämning rekommenderas rensning av hängrännor.

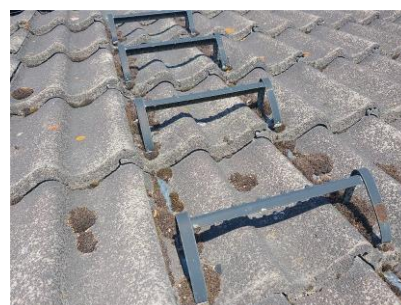
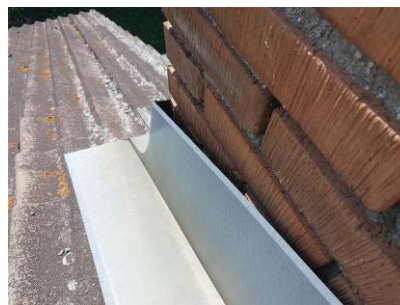
Utvändigt / Tak

Yttertaket är äldre.

- Mosspåväxt finns på takpannor.
- Otätheter noterades på plåtbeslag kring skorsten.

Takpannor, plåtdetaljer och underlagspapp har enligt vår bedömning en begränsad livslängd. Eftersom husets taktäckning är äldre har det ett minskat motstånd mot vatteninträning. Detta i sin tur kan leda till fuktskador på träläkt och vidare ner i underliggande konstruktioner.

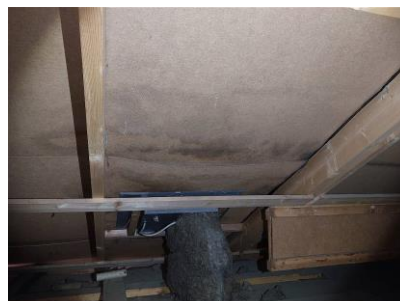
Utvändigt / Vind

Underlagstaket består av träfiberskivor.

Mindre fuktbelastning syns på enstaka träfiberskiva.

Eftersom underlagstaket består av träfiberskivor utan yttre täckning av papp under takbeklädnaden, finns risk vid ogynnsam väderlek att regnvatten/snö tränger in i skivskarvar med läckage på vindsutrymmet som följd. Med tiden kan även träfiberskivorna drabbas av fuktskador.

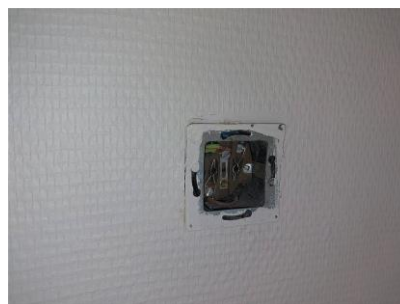
Elinstallationer i delar av huset har enligt vår bedömning brister.

Kontakta en elektriker för kontroll och åtgärd.

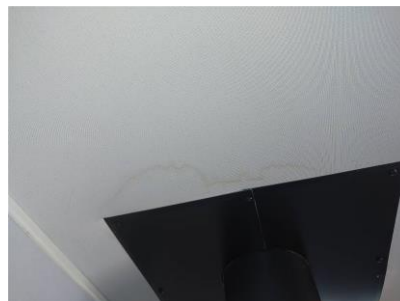
En mindre missfärgning noterades kring kaminrör i vardagsrum. Oklart om detta är en äldre fläck eller ett aktivt läckage.

Entréplan / Vardagsrum

Taket har fuktfläckar.

Fuktfläckar kan bero på olika saker, och kan vara ett tecken på en tidigare eller en pågående fuktskada.

Vi rekommenderar en fördjupad undersökning för att bedöma orsak och omfattning.

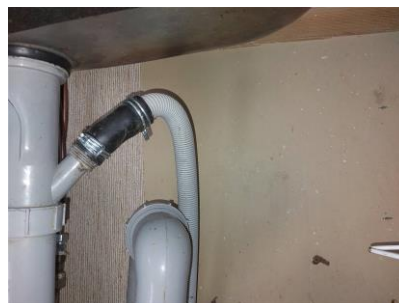
Fuktskydd saknas i diskbänkskåp och under kyl/frys.

Upphängningsbygel saknas på avloppslang från diskmaskinen.

För att lättare upptäcka eventuella läckage, installera fuktskydd.

För att hindra brott på avloppslang rekommenderas komplettering av upphängningsbygel.

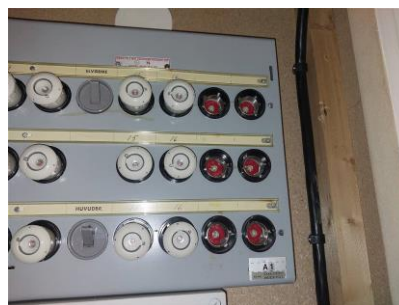
Entréplan / Passage

Säkringshuvar saknas i elcentralen.

Montera säkringshuvar i elcentralen.

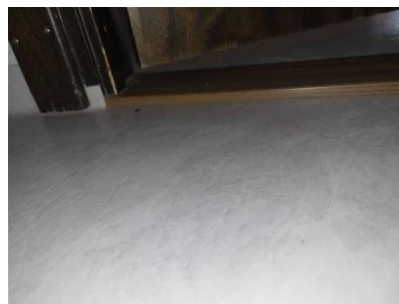
Entréplan / Dusch/Toalett

Våtrumströskel med uppvik av golvmatta saknas.

Detta medför risk att vatten vid ett eventuellt läckage tränger in i angränsande konstruktioner och rum vilket i sin tur kan leda till fuktrelaterade skador.

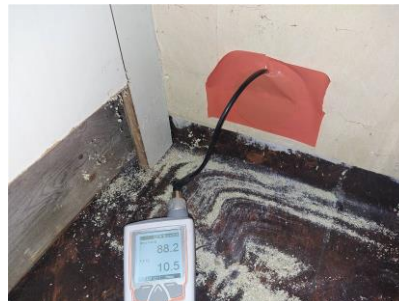
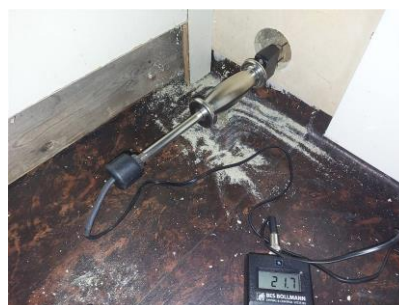
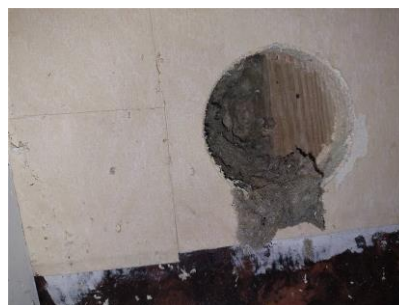
Husets grundkonstruktion EW-grund var vanligt förekommande på 70-80 talet. Erfarenhetsmässigt har grundkonstruktionen varit skadedrabbad. Källarvåningens ytterväggar består av en ca: 5 cm tjock betongskiva där träreglar gjutits in på insidan. Mellan dessa träreglar finns mineralull och en väggskiva på insidan. Dessa väggar är ur fuktskyddspunkt en känslig konstruktion. Fukt kan tränga in genom den tunna betongskivan som ofta saknar utvändigt fuktskydd, samt in genom otäta blockskarvar. Vid besiktningen bekräftades höga fuktvärden. Eftersom de ingjutna träreglarna är en del av den bärande konstruktionen kan dessa inte kapas av hur som helst. Rekommendationen är att öppna upp väggarna genom att avlägsna skivmaterial (spånskivan), inifrån och installera en mekanisk undertrycksventilation genom att fräsa ur reglarna. Syftet med denna installation är att hindra fukt/luft i väggkonstruktionen att nå bostaden. Man bör också överväga en utvändig dränering för att ytterligare sänka fukttillskottet. Även det uppreglade golvet har mycket höga fuktvärden, vilket jag anser att man bör åtgärda i samband med eventuell renovering av väggar.

Souterrängplan / Allmänt

Vid kontroll av väggkonstruktionen i källaren uppmättes fuktvärden över kritisk nivå för mikrobiell tillväxt och normal lukt upplevdes.

Källarplanets ytterväggar består av betong och en bärande stomme av ingjutna träreglar. Betongelementen sammanfogas med fogmassa. Fuktkvoten uppmättes till 22 % och den relativa fuktigheten till 88 %.

Vi rekommenderar en fördjupad undersökning för att bedöma orsak och omfattning. Det är viktigt att tänka på att denna rekommendation om fördjupad undersökning gäller hela souterrängplan.

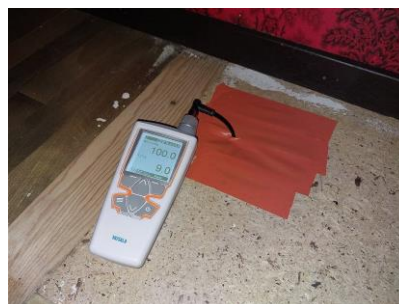
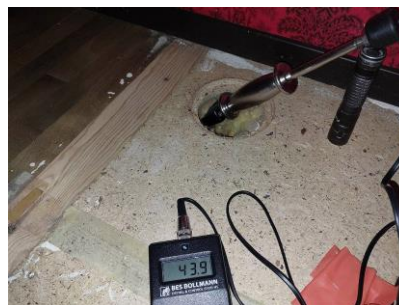
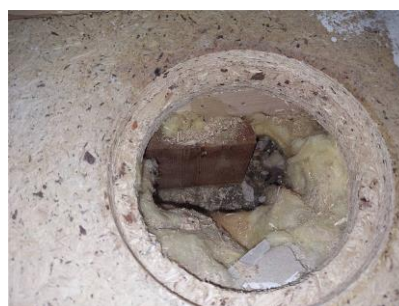
Vid kontroll av golvkonstruktion uppmättes fuktvärden över kritisk nivå för mikrobiell tillväxt och mikrobiell lukt upplevdes.

Grundläggningen består av en betongplatta på mark utan underliggande isolering och med ett uppreglat isolerat golv på betongen. Denna konstruktion får ofta skador på grund av naturlig fuktvandring. Fuktkvoten uppmättes till 44 % och den relativa fuktigheten till 100 %.

Konstruktion beskriven; Betongplatta, träreglar på tråkloss, mellanliggande mineralull, golvspånskiva.

Kontroll utförd i trappförråd.

Allt trämaterial avlägsnas och ett nytt golvsystem typ, Nivell, Subfloor etc. rekommenderas.

Vi rekommenderar en fördjupad undersökning för att bedöma orsak och omfattning. Det är viktigt att tänka på att denna rekommendation om fördjupad undersökning gäller alla uppreglade golv i souterrängplan.

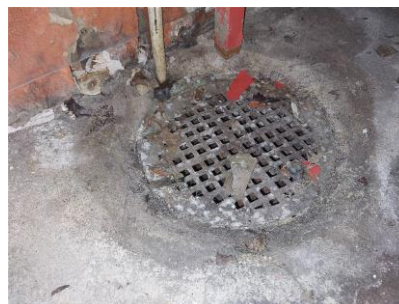
Souterrängplan / Garage

Gjutjärnsbrunnen är rostangripen.

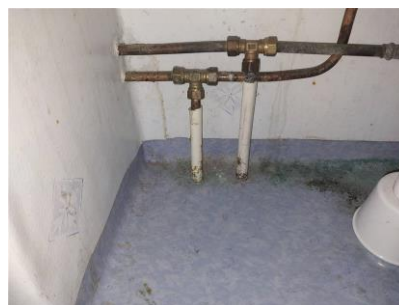
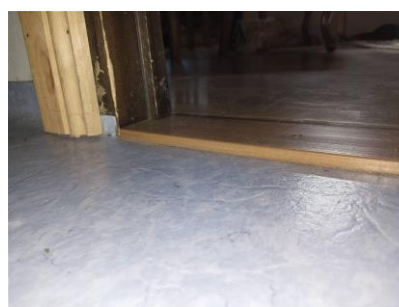
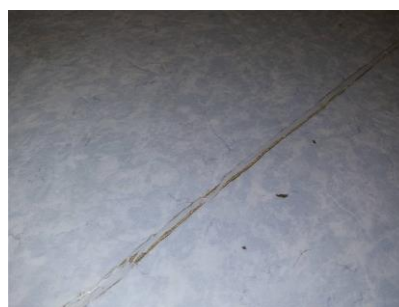
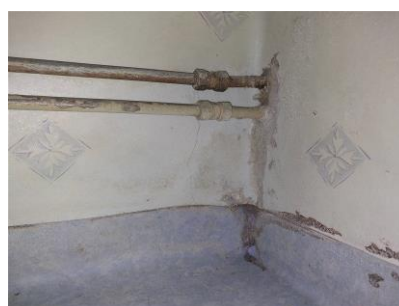
Våtutrymmet i souterrängkällaren är ålderstiget och har en hel del risker. Inga skadesignaler finns i dagsläget men man bör planera för en renovering.

Souterrängplan / Dusch/Toalett

Våtutrymmet har äldre yt/tätskikt.

- Rör genomföringar finns i golv och i vägg i duschzon.
- Våtrumströskel med mattuppvik finns ej.
- Svetskarvar har otätheter.
- Mattsläpp finns på väggbeklädnad.
- Klämringen sitter löst i golvbrunnen.

Eftersom funktionen, som innebär att ytskiktet/tätskiktet ska vara vattentätt, kan vara nedsatt finns en ökad risk att vatten tränger igenom ytskiktet/tätskiktet med vattenskador i omkringliggande konstruktioner som följd.

Kontakta behörig våtrumsentreprenör, se till att gällande branschregler följs och byt golvbrunnen i samband med renoveringen.
