Besiktningssprotokoll

Fastighetsbeteckning: Nätet 15	
Fastighetsadress: Stakagränd 9	
Postnummer: 974 39	Ort: Luleå

Besiktningdatum: 2024-05-17	Protokollnummer: 68286471
Temperatur: 12 °C	Väderlek: Klart
Tekniker: Mia Heikkilä	
E-post: Mia.Heikkilae@anticimex.se	
Kontor: Piteå	
Närvarande: Husägare Fredrik Lindmark

Försäkringsbesiktning

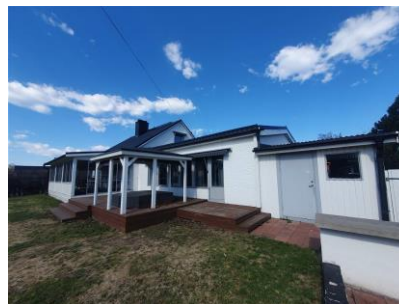
Altan är i behov av målning/underhåll.

Vi rekommenderar att man utför målning/underhåll av altan.

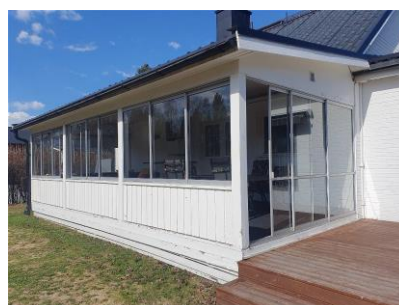
Färgsläpp förekommer på träkonstruktioner på uterum.

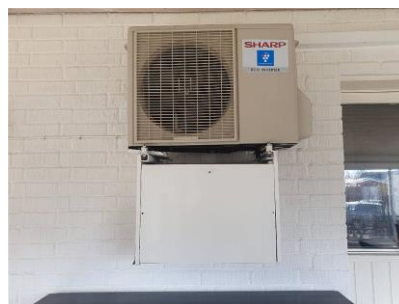
Uppsamlingshink under luftvärmepump finns i uterum i inbyggt skåp.

Om luftvärmepumpen nyttjas bör man hålla uppsikt så inte kondensvatten sväller över.

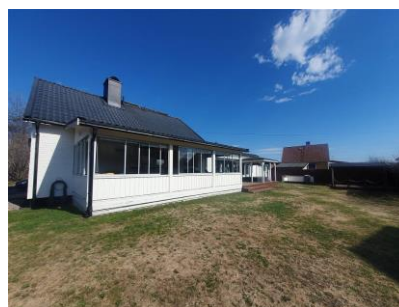
⚠ Tak kontrollerad från marken och från väggstege. Godkända markstege saknas vid dagens besiktning.

-Yttertaket är äldre.

-Färgsläpp förekommer på målade betongpannor.

Takpannor och underlagspapp har enligt vår bedömning en begränsad livslängd. Eftersom husets taktäckning är äldre har det ett minskat motstånd mot vatteninträning. Detta i sin tur kan leda till fuktskador på träläkt och vidare ner i underliggande konstruktioner.

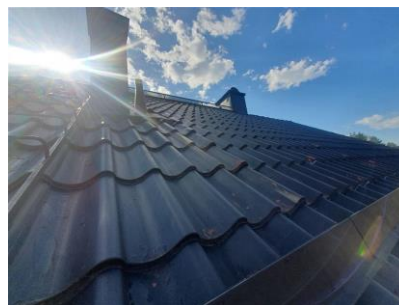
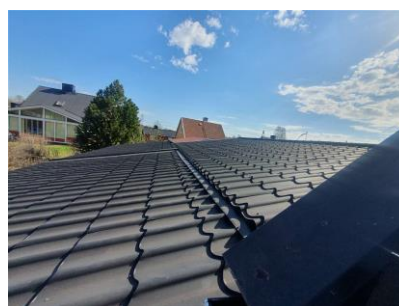
-Rötskador och färgsläpp finns på vindskivor och underlagstak/takfot.

-Enstaka tätband saknas undernockplåt.

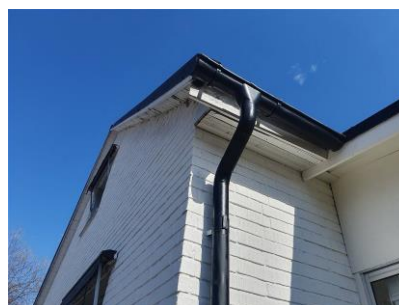
Mindre rötskador finns i fasadpanelen. Dessa bedöms dock inte ha lett till bakomliggande skador. För att undvika följdskador kan rötskadad träpanel bytas ut.

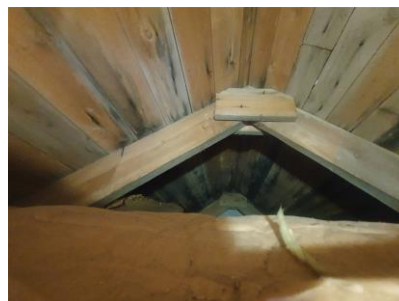
Nockvind är kontrollerad från lucka då man inte kommer upp på säkert sätt (stege saknas) och trångt utrymme.

-Mikrobiell påväxt finns på underlagstaket.

Detta kan vara ett tecken på att vinden tillförs fukt inifrån bostaden. Observera att besiktning av bostadens ventilationssystem inte har ingått i uppdraget.

För att komma tillrätta med detta kan fuktillförseln inifrån bostaden behöva minskas. Det kan göras genom att ventilationen i bostaden förbättras samt att eventuella otätheter i vindsbjälklaget (tak-/väggvinklar, taklucka med mera) tätas. Läs Anticimex faktablad om ouppvärmda vindsutrymmen för tips och råd.

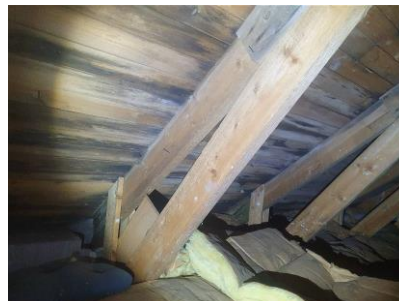
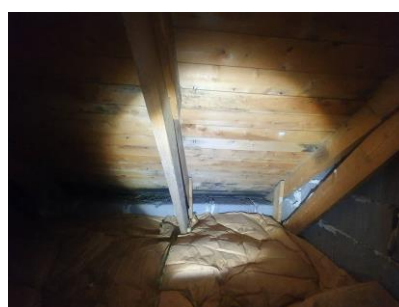
samma noteringar somnockvind.

Vid kontroll av vinden uppmättes fuktvärden under kritisk fuktnivå för mikrobiell tillväxt.

Fuktkvoten i underlagstak/takbjälkar uppmättes till 10 %.

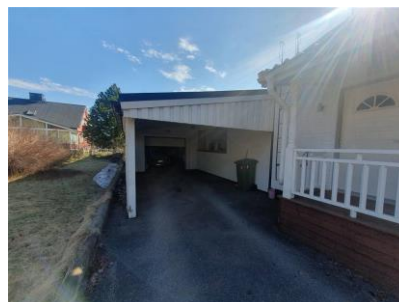
Låglutande plåttak på garaget och förråd.

Taktäckningen av plåt är inte anpassad till taklutningen. Risk finns för läckage med fuktskador som följd.

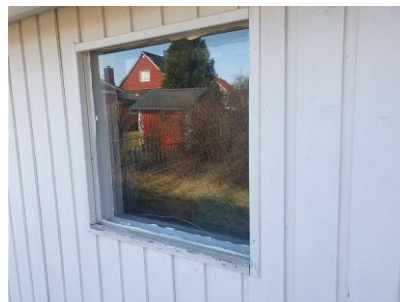
-Äldre fönster är i behov av målning/underhåll då färgsläpp, torrsprickor och kitsläpp förekommer.

-Fönsterbleck saknas på fönster kring carport och garaget.

-Inomhuslister är nyttjade kring fönster.

Där målningsbehov finns riskerar att få fukt- och rötskador på grund av sämre vattenavvisande förmåga.

För att öka livslängden rekommenderas målning och underhåll och att fönsterbleck monteras.

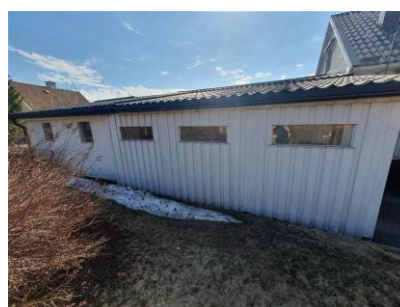
Hängrännor lutar fel.

När hängrännor har en felaktig lutning (bakfall) finns risk att regnvatten svämmar över vilket i sin tur kan leda till fuktskador på fasad och sockel.

Justera hängrännor rekommenderas och byt ut om trasiga delar förekommer.

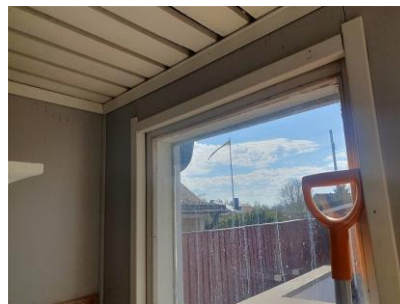
Fuktfläckar finns på vägg i förrådet vid tak/väggvinkel och utanför i takfoten.

Jag rekommenderar en fördjupad kontroll för att bedöma orsak, omfattning och kunna få rätt åtgärdsförslag.

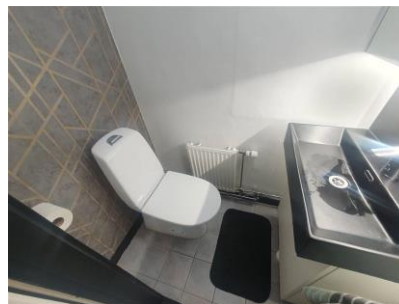
- ⚠ Låg tröskel och inget tätskikt vikt mot tröskel.

Detta medför risk att vatten tränger in i angränsande konstruktioner och rum vilket i sin tur kan leda till fuktrelaterade skador.

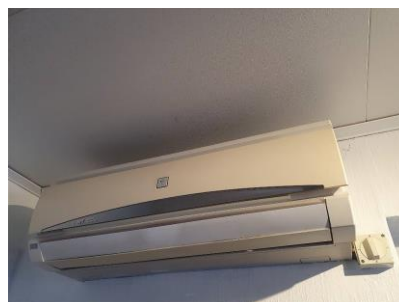
- ⚠ Dräneringsrör är ej rätt monterad om man kör AC.

Detta ökar risk för vattenskador om man nyttjar luftvärmepumpen som Ac då vatten inte leds bort på rätt sätt, vilket kan orsaka fuktskador i omkringliggande konstruktioner.

Kontakt med fackman rekommenderar för att säkerställa installation.

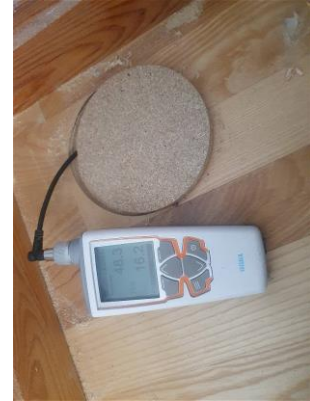
Vid kontroll av uppreglad golvkonstruktion uppmättes fuktvärden under kritisk nivå för mikrobiell tillväxt och normal lukt upplevdes.

Grundläggningen består av en betongplatta på mark utan underliggande isolering och med uppreglad golvkonstruktion med trä mot betongplattan.

Provhål 1 i golv uppmättes relativa fuktigheten till 48% vid 16 grader. Fuktkvoten uppmättes till 12 % i träkloss som ligger mot betong.

Väggsyllar och träklossar riskerar att drabbas av fuktskador på grund av naturlig fuktpåverkan. Fuktvandring kan ske från marken genom betongen till organiskt material genom så kallad kapillärsugning och diffusion, vilket kan leda till skador med lukt av mikrobiell karaktär. Om väggsyllarna är tryckimpregnerade kan även en kemisk lukt förekomma.

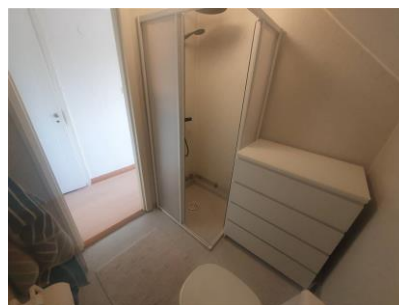
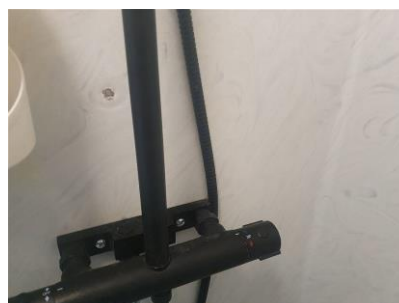
Våtutrymmet har äldre yt-/tätskikt.

Äldre skruvhål finns i duschzon. Tätade med silikon.

Eftersom funktionen, som innebär att ytskiktet/tätskiktet ska vara vattentätt, kan vara nedsatt finns en ökad risk att vatten tränger igenom ytskiktet/tätskiktet med vattenskador i omkringliggande konstruktioner som följd.

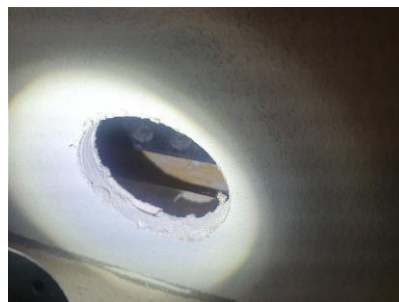
Vid kontroll av utreglade väggkonstruktion uppmättes fuktvärden under kritisk nivå för mikrobiell tillväxt och normal lukt upplevdes.

Källargrundmurar med påreglade isolerade ytterväggar. Träsyllar finns mot betong. Platonmatta finns på insidan av huset men går inte hela vägen ner på väggen.

Prpvhål 1 uppmättes fuktkvoten till 11 % i träkloss i förråd.

Provhål 2 i hobbyrum uppmättes den relativa fuktigheten uppmättes till 73 % vid 13 grader.

Pr9 hål 3 i tvättstuga uppmättes relativa fuktigheten till 60% vid 13 grader. Fuktkvoten i syll uppmättes till 8%

Befintlig påreglad vägg och eventuella väggsyllar riskerar att drabbas av fuktskador på grund av naturlig fuktpåverkan. Detta i sin tur kan leda till mikrobiella skador (angrepp av mikroorganismer) som kan resultera i att mikrobiell lukt sprids till boendemiljön. Om regler/syllar är tryckimpregnerade kan även en kemisk lukt förekomma.

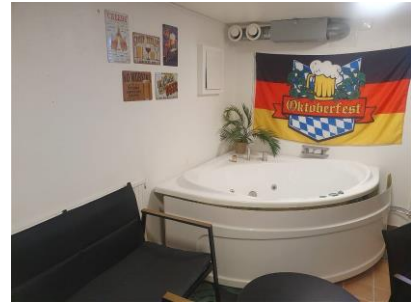
Väggar är inte vattensäkra lokalt kring badkar. Ej fackmässigt renoverad.

Eftersom funktionen, som innebär att ytskiktet/tätskiktet ska vara vattentätt, kan vara nedsatt finns en ökad risk att vatten tränger igenom ytskiktet/tätskiktet med vattenskador i omkringliggande konstruktioner som följd.
