Besiktningssprotokoll

Anticimex Försäkringsbesiktning i samarbete med Fastighetsbyrån

Fastighetsbeteckning: Hög 1:23	
Fastighetsadress: Svampvägen 14	
Postnummer: 442 90	Ort: Kungälv

Besiktningdatum: 2024-05-13	Protokollnummer: 68200839
Temperatur: 12 °C	Väderlek: Sol
Tekniker: Krister Nielsen	
E-post: Krister.Nielsen@anticimex.se	
Kontor: Göteborg	
Närvarande: Fastighetsägare

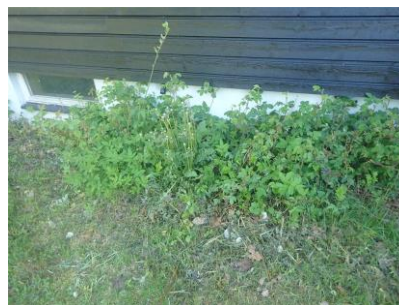
Utvändigt / Markförhållanden

Växter finns i anslutning till byggnaden.

När det finns rabatter och växter nära byggnaden finns risk att fukt stannar kvar i väggarna. Detta kan i sin tur orsaka invändiga fuktskador. Växternas rötter kan också skada grundmuren och sätta dräneringsledningen ur funktion.

Området närmast huset rekommenderas att vara fritt från växtlighet.

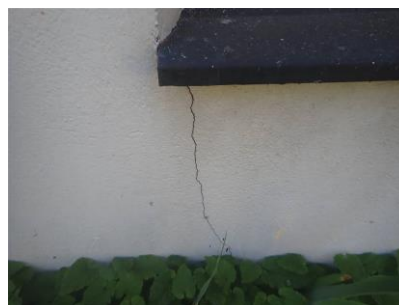
Utvändigt / Sockel

Sprickor finns i sockel.

Dessa bedöms inte ha lett till bakomliggande skador.

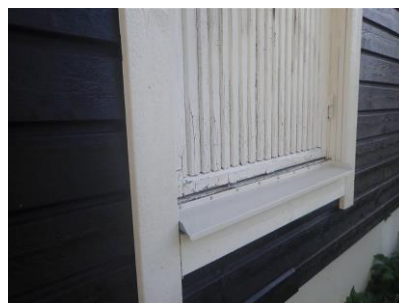
Utvändigt / Dörrar

Dörr är i behov av målning/underhåll.

Dörrar där målningsbehov finns riskerar att få fukt- och rötskador på grund av sämre vattenavvisande förmåga.

För att öka livslängden på dörr rekommenderas målning och underhåll.

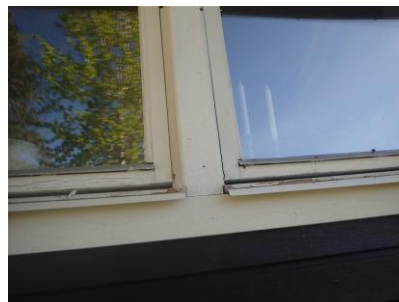
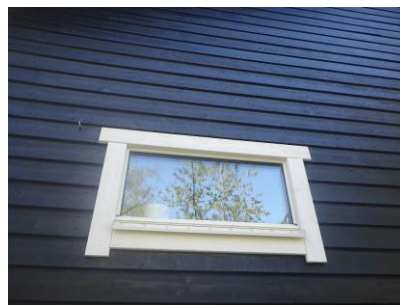
Utvändigt / Fönster

Isolerglas är äldre samt i behov av underhåll/målning, enstaka överbleck saknas på fönster på gavel.

Fönster och fönsterbågar där målning/underhållsbehov finns riskerar pga. sämre vattenavvisande förmåga att få fuktskador. Detta kan leda till rötskador i fönster och fönsterkarm. Befintliga fönster är även äldre vilket betyder att tätningen mellan fönsterrutorna kan vara sämre. Detta kan leda till att rutorna missfärgas samt att kondens kan uppstå mellan glasen.

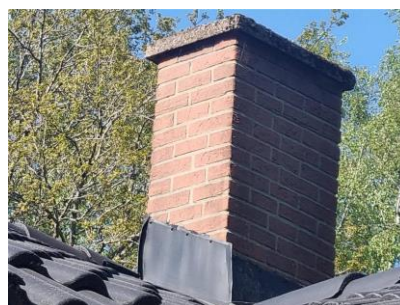
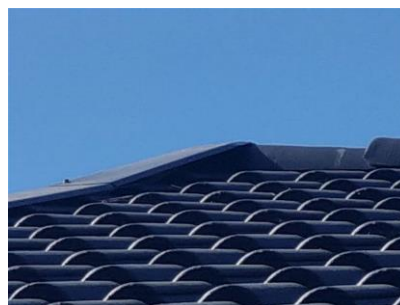
Utvändigt / Tak

Väderskydd saknas på skorsten där äldre plåtdetaljer ej byttes ut i samband med takrenoveringen, mindre otätheter noterades kring vindskiveplåt.

Detta kan leda till fuktskador i bakomliggande konstruktioner.

Kontakta en plåtslagare för kontroll och åtgärd.

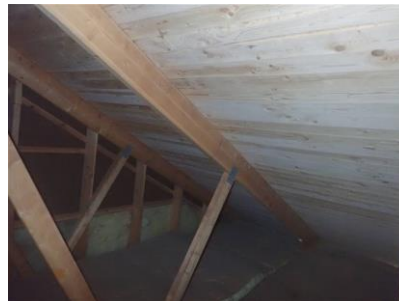
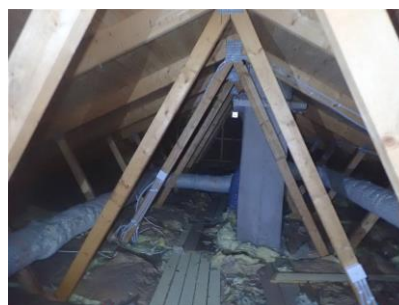
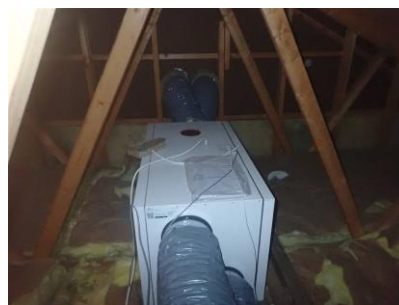
Utvändigt / Vind

Mikrobiell påväxt finns lokalt på underlagstaket.

Den upptäckta mikrobiella påväxten på underlagstaket indikerar att vinden har tillförts fukt inifrån bostaden. För att komma tillrätta med detta måste fukttillförseln inifrån bostaden minskas. Då bostadens allmänventilation har förbättrats nyligen är fukttillskottet på vindsutrymmet minimerat, samtidigt kommer den mikrobiella påväxten inte försvinna, men avta då den fuktiga inomhusluft som vi tillverkar genom bla. duscha, tvätta, diska att evakueras ut genom frånluftsventilationen

Vid fuktkvotmätning som utfördes stickprovsvis i underlagstak uppmättes låga fuktkvotsvärden.

Risk för mikrobiell tillväxt föreligger om den relativa fuktigheten (RF) i den omgivande luften är över 75% vilket i furuvirke motsvarar en fuktkvot (FK) på 17 %.

Fuktkvoter uppmättes till 9-11% i underlagstak.

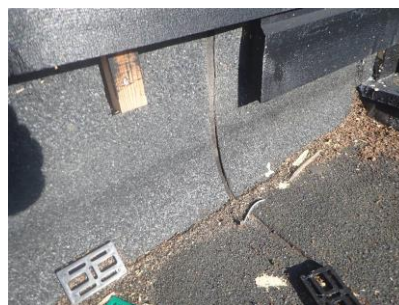
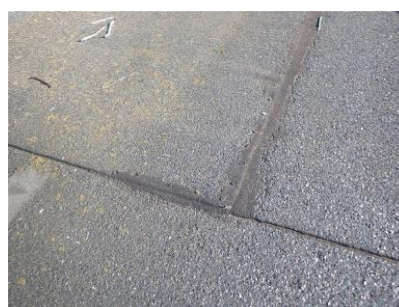
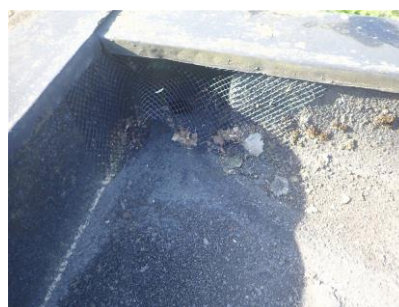
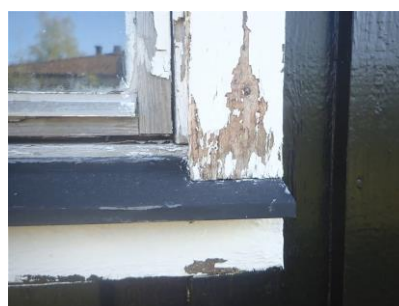
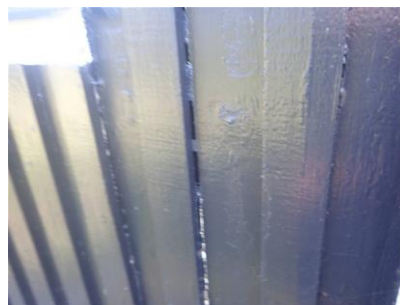
Utvändigt / Garage utvändigt

Mindre otätheter noterades i papptakets uppvik mot gavelvägg samt synliga pappspik påvisades, delvis inbyggda stuprör finnes.

Detta medför risk för att regnvatten kan tränga in, vilket i sin tur kan leda till mikrobiella skador i tak och väggkonstruktioner.

Eftersom vatten från taket avleds med delvis inbyggda, invändiga stuprör finns en ökad risk för fuktskador i omkringliggande konstruktioner. Vanliga orsaker till fuktskador är läckage i skarvar på hängrännor och stuprör eller igensatta takbrunnar.

Fönster är i behov av målning/underhåll, vidare noterades vissa otätheter i fasadpanel samt mindre rötskador.

Fönsterbågar och fönsterkarmar där målningsbehov finns samt övriga noterade brister riskerar att få fukt- och rötskador på grund av sämre vattenavvisande förmåga.

För att öka livslängden på fönster rekommenderas målning och underhåll. För att undvika följskador kan rötskadad träpanel bytas ut.

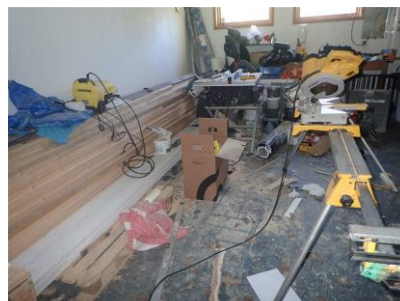
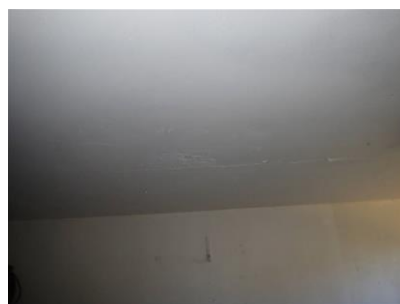
Utvändigt / Garage invändigt

Golv och väggar är delvis skydda av bohag och har därför ej kunna besiktigas i sin helhet, vissa, sannolikt äldre fuktskador finns i tak, fuktindikering utfördes utan anmärkning.

Vi rekommenderar en kompletterande besiktning när utrymmet är tillgängligt.

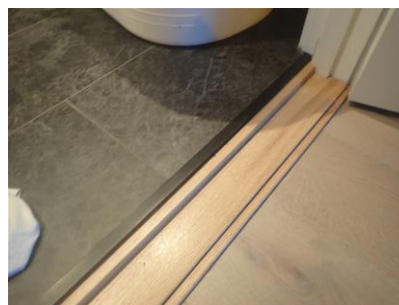
Entréplan / Dusch/Toalett

Tröskel är bristfälligt felmonterad (dock är golvlutning mot golvbrunn väl utförd).

En felmonterad tröskel medför risk att vatten tränger in i angränsande konstruktioner och rum vilket i sin tur kan leda till fuktrelaterade skador.

Normala fuktvärden indikerades mot klinker/kakel.

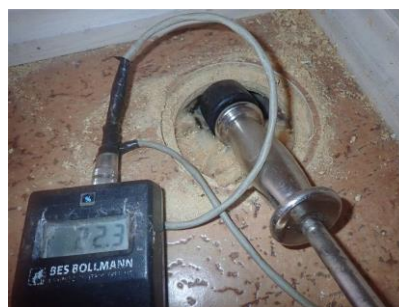
Källarplan / Hall

Vid kontroll av konstruktion uppmättes fuktvärden över kritisk nivå för mikrobiell tillväxt och mikrobiell lukt upplevdes i provhål, vidare noterades även lokalt avvikande lukt av husdjur.

Grundläggningen består av en betongplatta på mark utan underliggande isolering och lokalt med uppreglade/isolerade golv dikt an betongen (med underliggande plastfolie) samt utreglade väggar mot grundmur. Dessa konstruktioner får ofta skador på grund av naturlig fuktvandring. Risk för mikrobiell tillväxt föreligger om den relativa fuktigheten (RF) i den omgivande luften är över 75 % vilket i furuvirke motsvarar en fuktkvot (FK) på 17 %.

Fuktkvoten uppmättes via provhål i golv under trappa till 22,3% i en träregel mot betong.

Vi rekommenderar en fördjupad undersökning för att bedöma orsak och omfattning. Det är viktigt att tänka på att denna rekommendation om fördjupad undersökning gäller hela källarplanet.

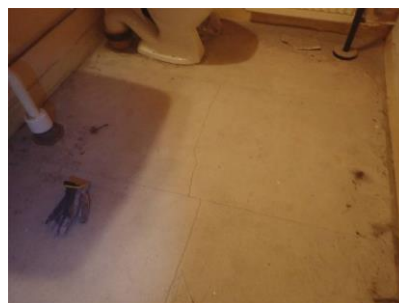
Källarplan / Toalett

Renovering pågår, mindre sprickor noterades i finsats av betong.

Vid framtida renoveringar bör dagens normer för utrymmet tillämpas.

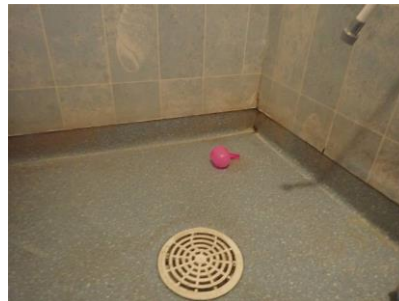
Källarplan / Dusch/Bastu

Utrymmena har äldre yt/tätskikt av limmad plastmatta mot betong som lokalt har släppt vid golvbrunn, mikrobiell påväxt/missfärgningar finns även på vägg. Detta kan eventuellt bero på naturlig fuktpåverkan från marken.

Vi rekommenderar en fördjupad undersökning tillsammans med en behörig våtrumstekniker för att bedöma orsak och omfattning.
