# Besiktningssprotokoll

Anticimex Försäkringsbesiktning i samarbete med Fastighetsbyrån

| Fastighetsadress:<br>Vargen 16 | |

| Besiktningdatum:<br>2024-05-27 | Protokollnummer:<br>68276355 |

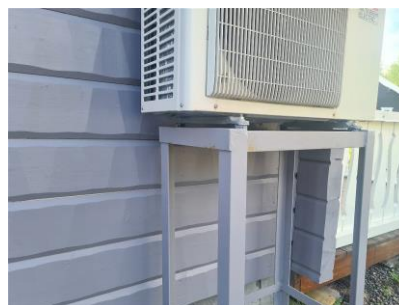
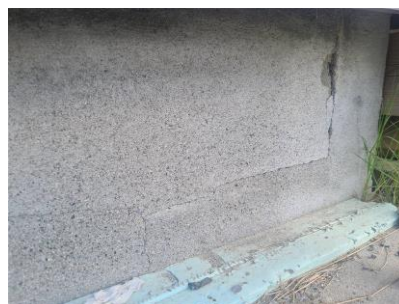
Kondensvatten från luftvärmepumpens utedel leds inte bort från husgrunden.

Detta medför ökad risk för att vatten tränger in i anslutande konstruktioner, vilket i sin tur kan leda till fuktrelaterade skador. Observera att besiktning av byggnadens värmesystem eller värmepumpen inte har ingått i uppdraget.

Lokala sprickor finns i synliga delar av sockel.

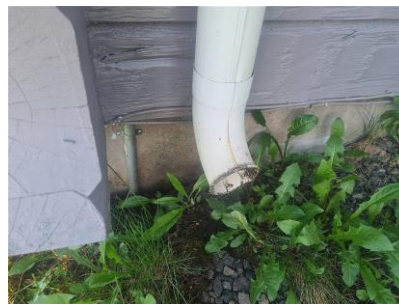
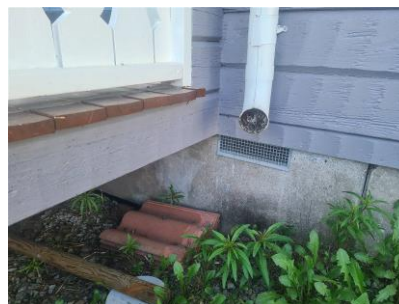
Stuprör är inte anslutna till markledning (dagvattensystem finns ej på området)

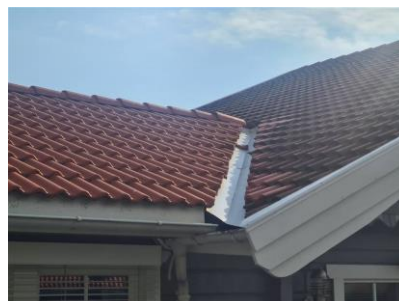
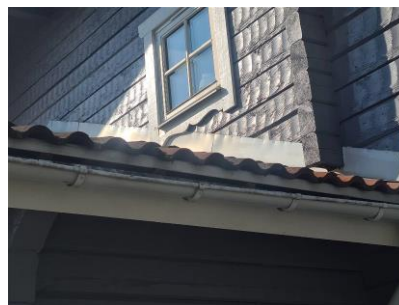
Vissa takpannor har bytts ut, fotplåt finns ej på tak ovan entré.

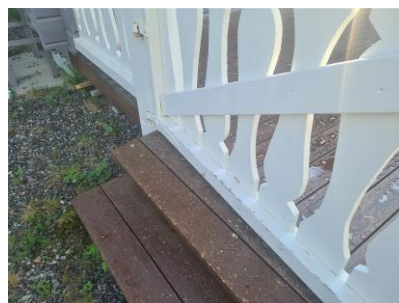
Målade trädetaljer har underhållsbehov

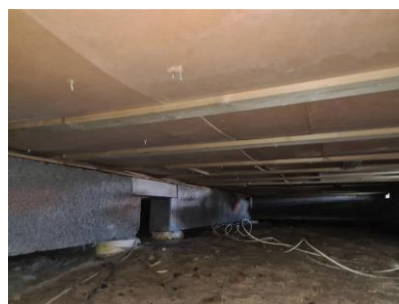
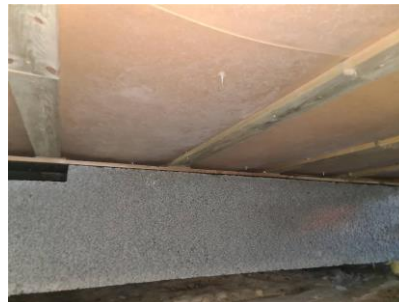
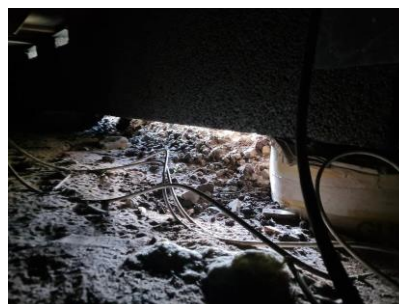
Fuktkvoter uppmättes i bjälklag till mellan 14-16% Risk för mikrobiell tillväxt inträffar vid 75% relativ luftfuktighet vilket motsvarar 17% fuktkvot i furuvirke.

På marken finns mindre mängd organiskt material, ångspärr finns ej.

Lokalt har omgivande mark "rasat" in i grunden och glipor finns mellan underkant grundmur och mark.

Uteluftsventilerade krypgrunder med bjälklag av organiskt material har ofta fuktskador på grund av naturlig fuktpåverkan. Detta kan resultera i mikrobiella skador (angrepp av mikroorganismer) och, i värsta fall, rötskador. Mikrobiell lukt kan då spridas till boendemiljön.

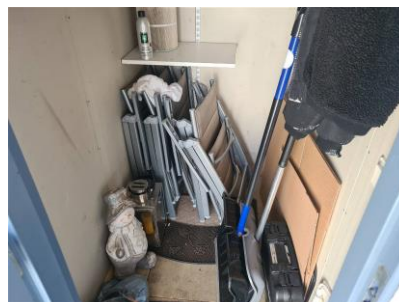
Inspektionslucka till krypgrunden finns i utrymmet.

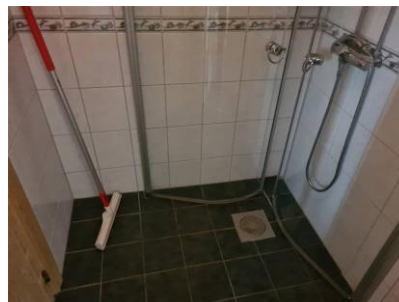
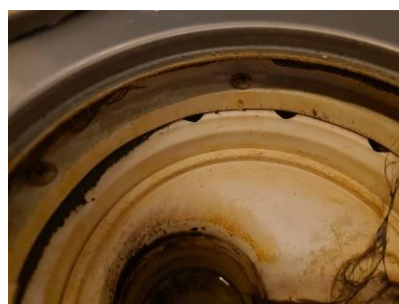
Vattenlås och golvbrunn är av olika fabrikat, otätheter finns mellan förhöjningsring och golvbrunn, brunsmanschett sticker fram under skruvad klämring och skruv till klämringen är av fel typ.

Sammantaget finns en ökad risk för fuktskador i golvkonstruktionen.

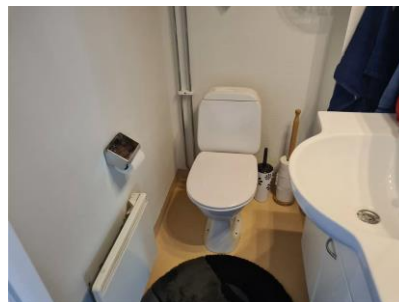
Äldre beklädnader.

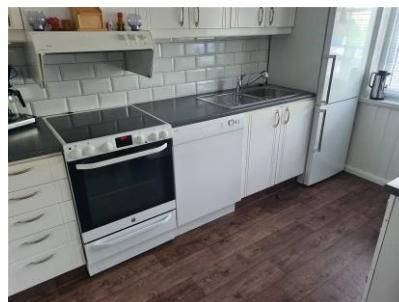
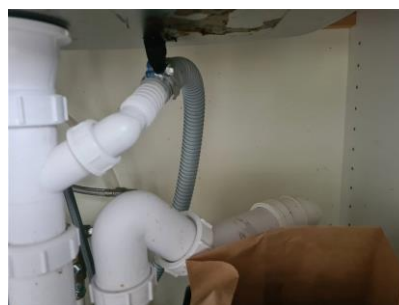
Separata droppskydd finns ej under vitvaror (plastmatta med uppvik finns) och avloppsslangen till diskmaskinen är ej förankrad med upphängningsbygel.

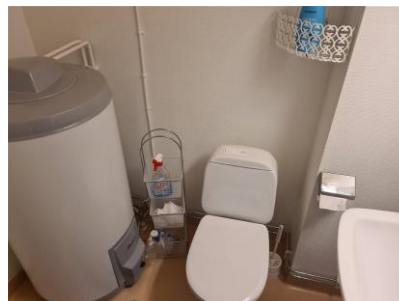
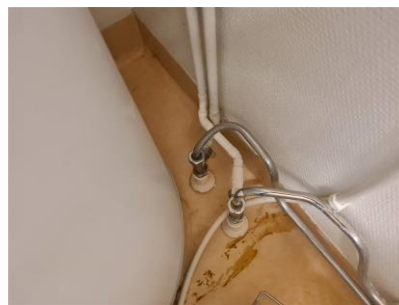
Rörgenomföringar finns i golv.

Rörgenomföringar i golvet medför en ökad risk för att vatten(vid plötslig utströmning) tränger ner i omkringliggande konstruktioner och orsakar fuktskador.
