Besiktningssprotokoll

Fastighetsbeteckning: Flädern 19	
Fastighetsadress: Kronogatan 30	
Postnummer: 46231	Ort: Vänersborg

Besiktningdatum: 2024-05-31	Protokollnummer: 68300422
Temperatur: 18 °C	Väderlek: Klart
Tekniker: Andreas Ohlsson	
E-post: andreas.ohlsson@anticimex.se	
Kontor: Uddevalla	
Närvarande: Säljare närvarade vid besiktningen.

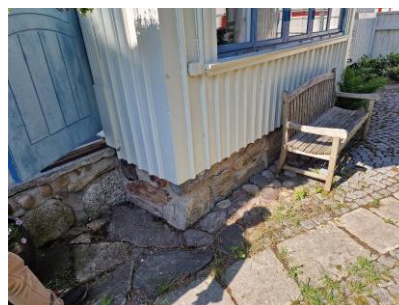
- Grunden under Entréhall är inte besiktigad då det inte finns någon lucka eller inspektionshål till utrymmet.

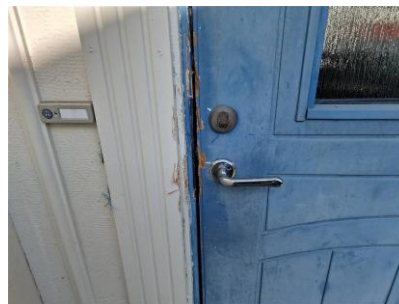
- Brytmärken finns på entrédörr.

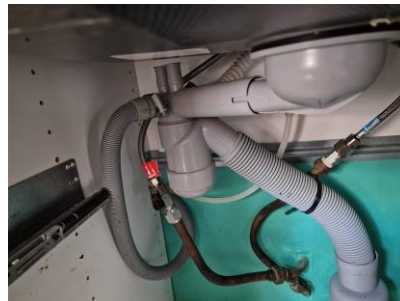
- Upphångningsbygel saknas på avloppslang från diskmaskinen.

När upphångningsbygel saknas ökar risken för brott på slangen med läckage som möjlig följd.

För att hindra brott på avloppsslang rekommenderas komplettering av upphångningsbygel.

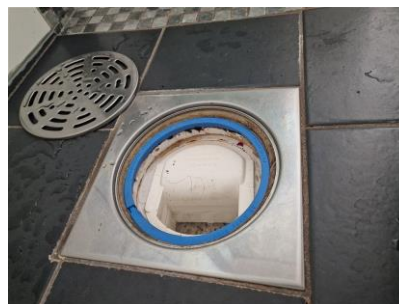
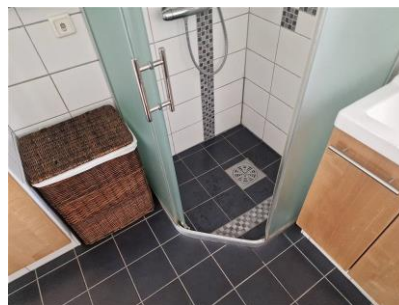
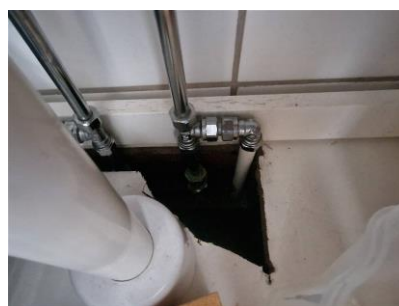
- Tätskiktet är felmonterat i golvbrunnen.
- Golvfall är bristfälligt utfört, bakfall finns utanför duschzon som även avgränsas av en sarg på golvet.
- Rör genomföringar finns i golvet under handfat.

Eftersom funktionen, som innebär att ytskiktet/tätskiktet ska vara vattentätt, kan vara nedsatt finns en ökad risk att vatten tränger igenom ytskiktet/tätskiktet med vattenskador i omkringliggande konstruktioner som följd.

Normala fuktvärden indikerades mot klinker/kakel.

En viss fukt tränger alltid in bakom kakel/klinker via fogarna, detta är helt normalt och innebär inte att tätskiktet/ våtrumsisoleringen under kaklet/klinkern är bristfälligt eller ur funktion.

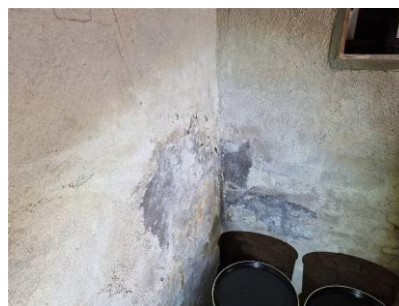
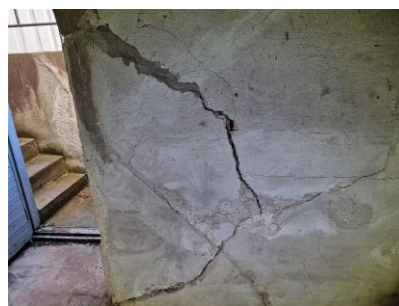
- Uppvärmad källare med ett fuktigt klimat med bitvis putssläpp på grundmurar.
- Sprickor finns i grundmurar.

Ovanstående brister är vanligt förekommande på liknande byggnader.

Men för att ta reda på orsak och omfattning av detta rekommenderas att en fördjupad undersökning utförs.
