Besiktningssprotokoll

Anticimex Försäkringsbesiktning i samarbete med Fastighetsbyrån

Fastighetsbeteckning: Skrivaren 5	
Fastighetsadress: Gyllenhorns Väg 14	
Postnummer: 641 37	Ort: Katrineholm

Försäkringsbesiktning

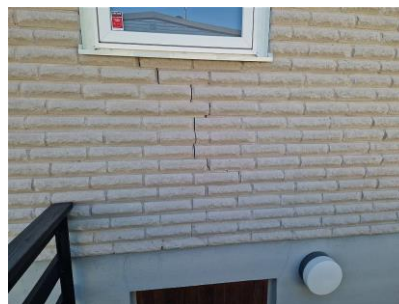
Sprickor finns i tegelfasaden.

Detta kan leda till fukt- och frysskador i konstruktionen.

Fasadpanelen är i behov av målning/underhåll.

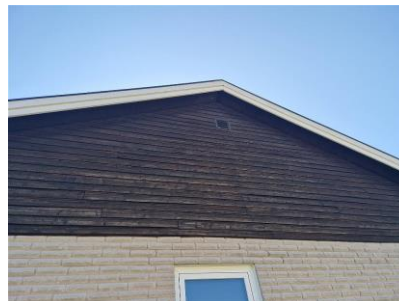
Fasadpanelen är i behov av målning/underhåll.

Fasadbeklädnad och träkonstruktioner där målningsbehov finns riskerar att få fukt- och rötskador på grund av sämre vattenavvisande förmåga. För att öka livslängden på fasadbeklädnaden rekommenderas målning och underhåll.

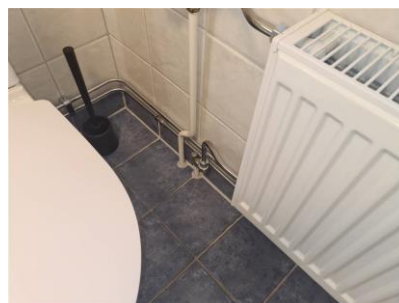
Golvbrunnen är inte utbytt i samband med renovering.

- Rörgenomföring finns i golv.
- ventilation saknas.

Risk finns att det nya tätskiktet inte har kunnat anslutas till golvbrunnen på ett riktigt sätt, vilket kan leda till fuktskador i omkringliggande konstruktioner.

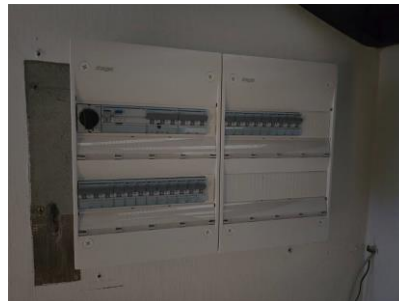
El-centralen har jordfelsbrytare.

Jordfelsbrytare finns installerad vid elcentralen.

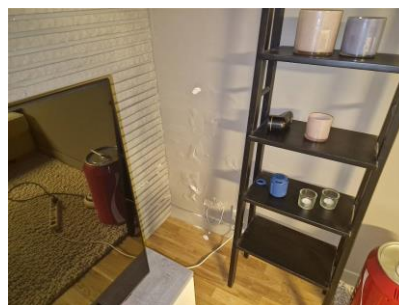
En lokal fuktfläck förekommer.
- Förhöjda fuktvärden uppmättes.

Fuktfläckar kan bero på olika saker, Eftersom fukten är lokal bedömer jag det inte som ett dräneringsproblem.
- Observera att dagvattenledningen går precis utanför.

Vi rekommenderar en fördjupad undersökning för att bedöma orsak och omfattning.
