Besiktningssprotokoll

Anticimex Försäkringsbesiktning i samarbete med Fastighetsbyrån

Fastighetsbeteckning: Lärkan 12	
Fastighetsadress: Aspgatan 4	
Postnummer: 692 35	Ort: Kumla

Besiktningdatum: 2024-05-06	Protokollnummer: 68253634
Temperatur: 11 °C	Väderlek: Mulet
Tekniker: Christian Åkerlund	
E-post: Christian.Akerlund@anticimex.se	
Kontor: Örebro	
Närvarande: Fastighetsägare

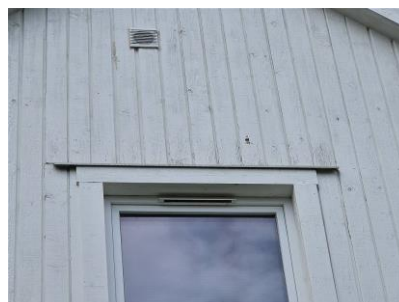
Utvändigt / Fasad

Fasadpanelen är i behov av målning/underhåll.

Fasadbeklädnad och träkonstruktioner där målningsbehov finns riskerar att få fukt- och rötskador på grund av sämre vattenavvisande förmåga. För att öka livslängden på fasadbeklädnaden rekommenderas målning och underhåll.

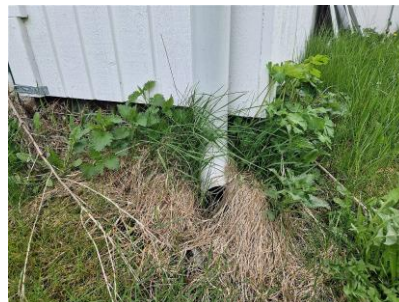
Utvändigt / Hängrännor / Stuprör

Stuprör avslutas ovan mark.

Stuprör som avslutas intill husliv (ovan mark) kan medföra en ökad fuktbelastning på grundmur/sockel med fuktrelaterade skador som följd.

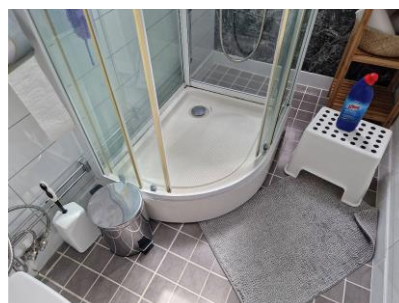
Övre plan / Dusch / WC

✘ Golvbrunn under duschkabina är inte besiktningssbar.

För att kunna kontrollera och bedöma golvbrunnen måste den vara tillgänglig och rengjord.

En kompletterande besiktning rekommenderas när golvbrunnen är tillgänglig och rengjord.

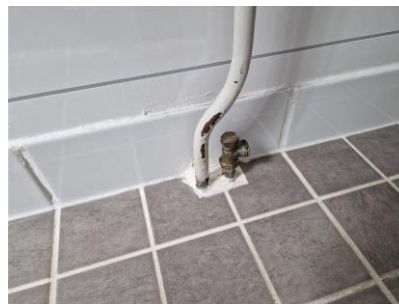
Rör genomföring finns i golv.

Rör genomföringar i golvet medför en ökad risk för att vatten tränger ner i omkringliggande konstruktioner och orsakar fuktskador.
