Anticimex Överlåtelsebesiktning av småhus - nivå 2

Fastighetsbeteckning: Råneå 11:68	
Fastighetsägare: Roger Blomkvist & Inger Larsson	
Fastighetsadress: Hovslagarvägen 4	
Postnummer: 955 31	Ort: Råneå

Besiktningdatum: 2024-05-13	Protokollnummer: 68230474
Temperatur: 0 °C	Väderlek: Mulet
Tekniker: Mattias Lindbäck	
E-post: mattias.lindback@Anticimex.se	
Kontor: Piteå	
Närvarande: Representant för dödsbo: Inger Blomkvist Larsson Leif Larsson	
Spekulant: Jan Nilsson

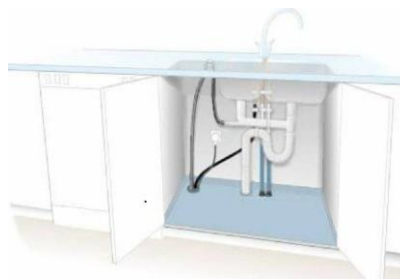
Fuktskydd saknas i diskbänksskåp.

Utan fuktskydd är det svårt att upptäcka läckage från rörledningar. Vatten kan då tränga in i omkringliggande konstruktioner och orsaka fuktskador.

För att upptäcka eventuella läckage, installera ett fuktskydd.
