Besiktningssprotokoll

Anticimex Försäkringsbesiktning i samarbete med Fastighetsbyrån

Fastighetsbeteckning: Björstorp 1:22	
Fastighetsadress: Björstorpsvägen 25	
Postnummer: 372 63	Ort: Bräkne-Hoby

Besiktningdatum: 2024-05-31	Protokollnummer: 68300315
Temperatur: 19 °C	Väderlek: Klart
Tekniker: Petter Abrahamsson	
E-post: Petter.Abrahamsson@anticimex.se	
Kontor: Karlskrona	
Närvarande: Nyckelbesiktning

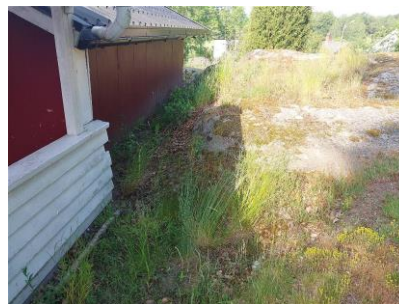
Marken lutar delvis mot huset.(Berg).

Detta innebär en ökad fuktbelastning mot grunden vilket i sin tur kan orsaka fuktskador i huset.

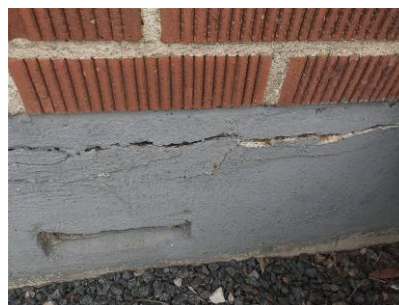
Sprickor finns i sockel.

Detta kan leda till fukt- och frysskador i konstruktionen.

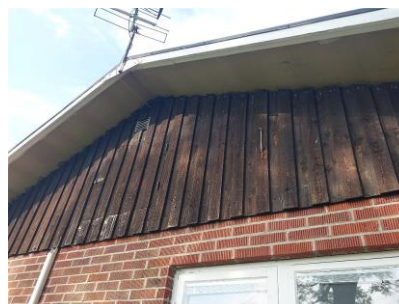
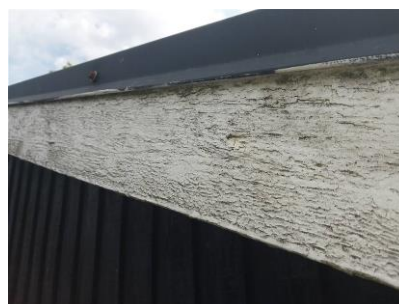
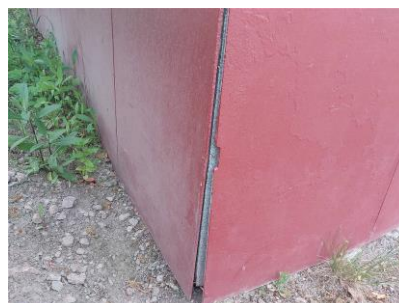
Fasadpanelen och vindskivor är i behov av målning/underhåll.

Fasadbeklädnad och träkonstruktioner där målningsbehov finns riskerar att få fukt- och rötskador på grund av sämre vattenavvisande förmåga. För att öka livslängden på fasadbeklädnaden rekommenderas målning och underhåll.

Lokal otäthet noterades i eternitfasaden. Täta denna otäthet framöver.

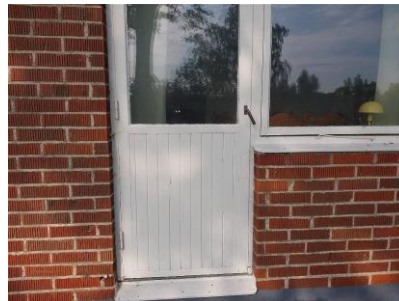
Torrspäckor finns på dörr.

Dessa bedöms inte ha lett till bakomliggande skador.

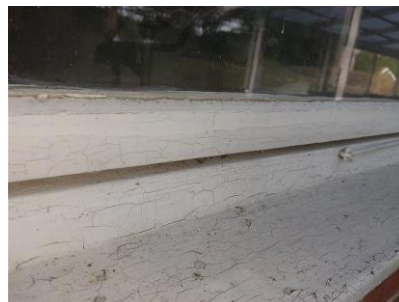
Fönster är i behov av målning/underhåll.

Fönsterbågar och fönsterkarmar där målningsbehov finns riskerar att få fukt- och rötskador på grund av sämre vattenavvisande förmåga.

För att öka livslängden på fönster rekommenderas målning och underhåll.

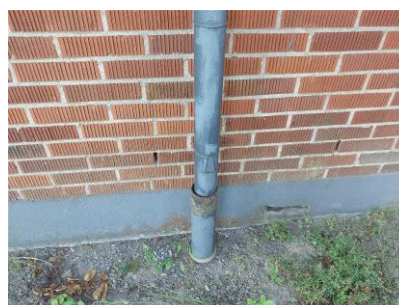
Lövsilar finns inte.

När det saknas lövsilar så finns det risk att det blir stopp i dagvattenledningen.

För att hindra stopp i dagvattenledningar rekommenderas komplettering av lövsilar.

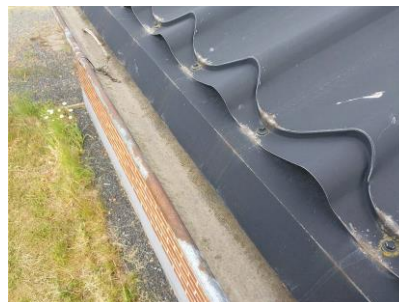
Hängrännor är rostiga.

Rostskadade hängrännor leder ofta till läckage, vilket i sin tur innebär risk för fuktskador på fasad, sockel och i bakomliggande konstruktioner.

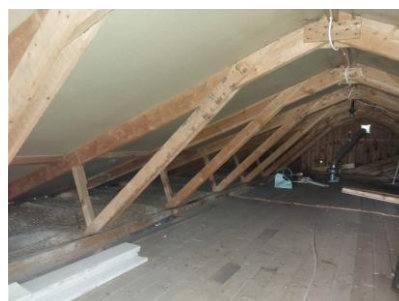
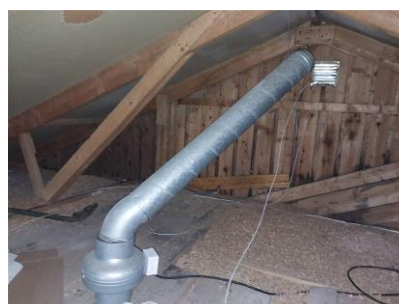
Underlagstaket består av eternitskivor.

Fuktkvoten uppmättes till 11%.

Risk för mikrobiell tillväxt föreligger om den relativa fuktigheten i den omgivande luften är över 75%, vilket i furuvirke motsvarar en fuktkvot (FK) på 17%.

Det finns en fläkt monterad i grunden som avslutas på vinden. Denna bör ledas ut från vinden genom en ventil som finns i anslutning då det förekommer fuktig luft med avvikande lukter från grunden.

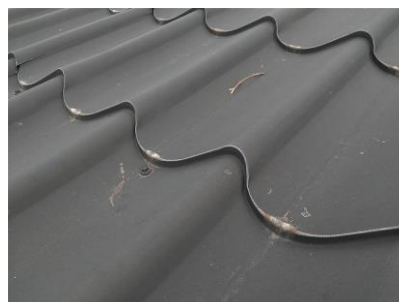
Plåttaket har mindre lokala rostangrepp.

Brister i taktäckningen kan leda till att regn- eller smältvatten tränger ner i underliggande takkonstruktion och orsakar fuktskador på sikt.

Täta dessa rostangrepp med någon lämplig färg framöver.

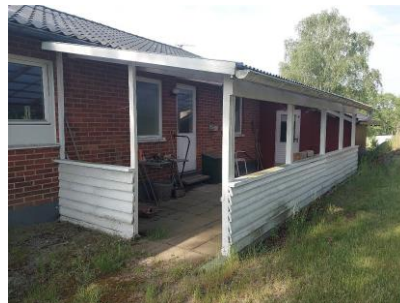
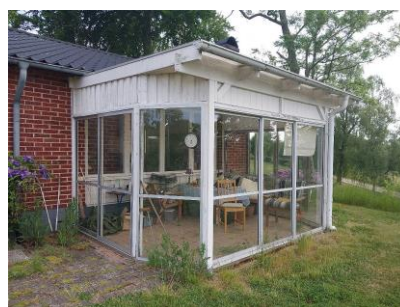
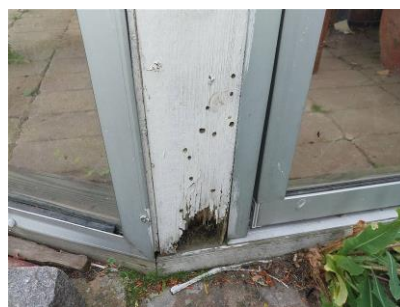
Altanräcke och träkonstruktioner är i behov av målning/underhåll.

Altanräcke och träkonstruktioner där målningsbehov finns riskerar att få fukt- och rötskador på grund av sämre vattenavvisande förmåga.

Vi rekommenderar att du utför målning/underhåll av altan samt byte av enstaka brädor då lokala rötskador förekommer.

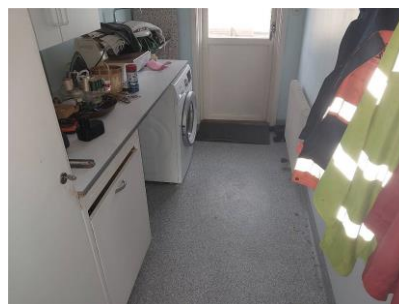
Våtutrymmena har äldre yt-/tätskikt.

Eftersom funktionen, som innebär att ytskiktet/tätskiktet ska vara vattentätt, kan vara nedsatt finns en ökad risk att vatten tränger igenom ytskiktet/tätskiktet med vattenskador i omkringliggande konstruktioner som följd.

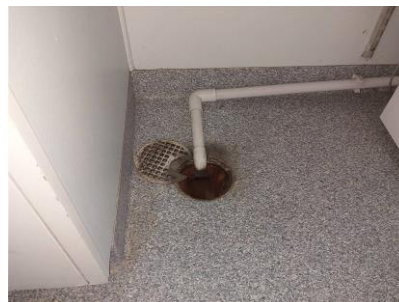
Gjutjärnsbrunnen är rostangripen.

Det finns risk att golvbrunnen rostar sönder med fuktskador som följd.

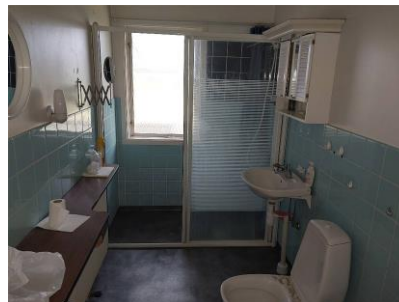
Våtutrymmet har äldre yt-/tätskikt på delar av väggarna.

Eftersom funktionen, som innebär att ytskiktet/tätskiktet ska vara vattentätt, kan vara nedsatt finns en ökad risk att vatten tränger igenom ytskiktet/tätskiktet med vattenskador i omkringliggande konstruktioner som följd.

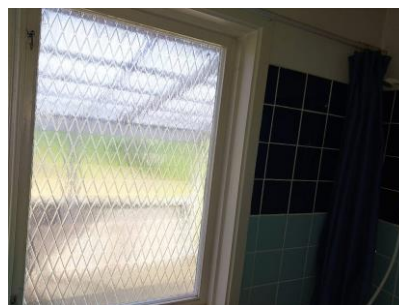
Duschen är placerad nära ett fönster och utrymmet börjar få äldre ytskikt.

Duschens placering i våtutrymmet utgör en risk för fuktskador i fönster- och väggkonstruktionen.

För att minska risken för fuktskador på fönster och väggkonstruktion rekommenderas att man skyddar fönstret mot vattenbegjutning.

Fortsätt skydda fönstret mot vattenbegjutning.

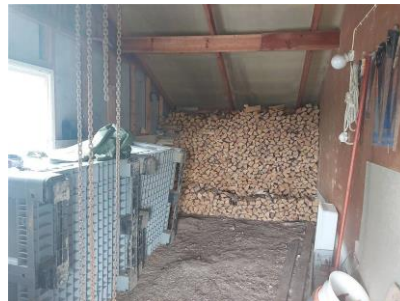
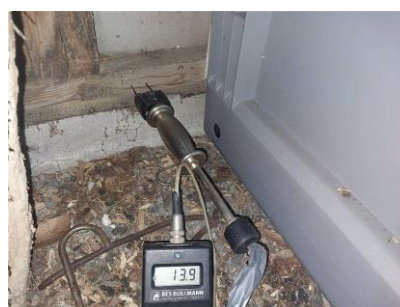
Garaget är av enklare standard. Uppvärmpt och oisolerat.

Fuktkvoten uppmättes till 13,9% i syllen.
Risk för mikrobiell tillväxt föreligger om den relativa fuktigheten i den omgivande luften är över 75%, vilket i furuvirke motsvarar en fuktkvot (FK) på 17%.
