**Fastighetsuppgifter**

Sätra 5:277

Hemskogen 2

| Uppdragsnummer | x24210D |

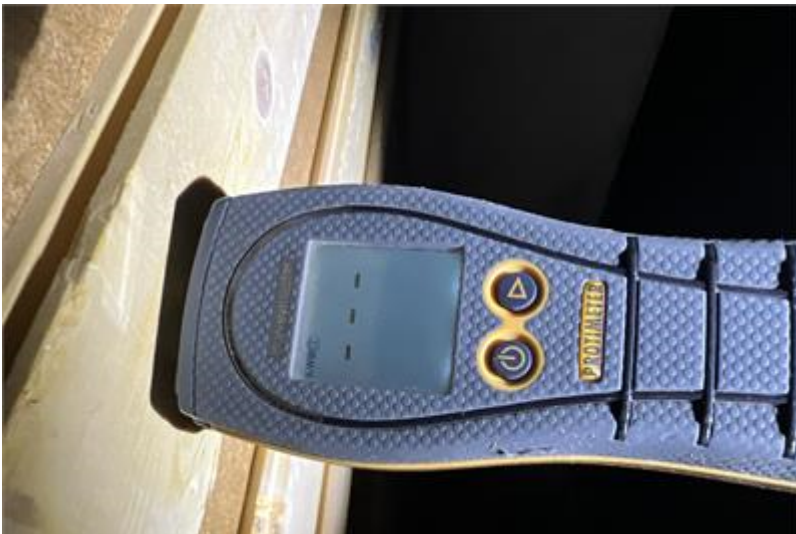
I blindbotten i trä mättes fuktkvoten (FK) till under 8% FK Dessa värden kommer sannolikt att ändras med årstiden. Det kritiska gränsvärdet för mikrobiell tillväxt brukar anges till ca 17% fuktkvot (FK). Notera att stickprovsmässig undersökning är utförd. Se även kommentar/risakanalys.
