Besiktningssprotokoll

Anticimex Försäkringsbesiktning i samarbete med Fastighetsbyrån

Fastighetsbeteckning: Dyrtorp 1:33	
Fastighetsadress: Tenggrens Väg 9	
Postnummer: 458 30	Ort: Färgelanda

Besiktningdatum: 2024-06-03	Protokollnummer: 68304968
Temperatur: 16 °C	Väderlek: Mulet
Tekniker: Mikael Hoffner	
E-post: mikael.hoffner@anticimex.se	
Kontor: Uddevalla	
Närvarande: Fastighetsägare

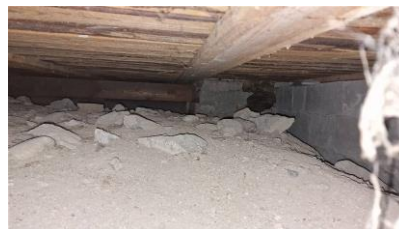
Utvändigt / Krypgrund

Krypgrunden har ej besiktigats då lucka till utrymmet saknas. Grunden har endast kontrollerats med kamera via befintligt hål i grundmuren.

Uteluftsventilerade krypgrunder med bjälklag av organiskt material har ofta fuktskador, som kan resultera i mikrobiella skador (angrepp av mikroorganismer) och i värsta fall rötskador. Krypgrunden har inte kunnat besiktigas eftersom det inte finns någon inspektionslucka in till krypgrunden.

Vi rekommenderar en kompletterande besiktning när en inspektionslucka installerats.

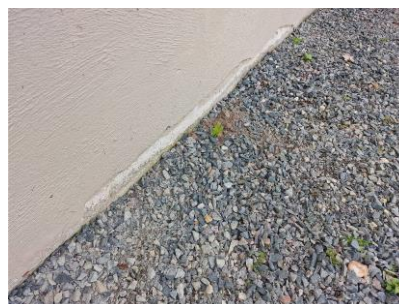
Utvändigt / Sockel

Putssläpp förekommer på grundmuren.

Delar av sockeln har inte kontrollerats då den täcks av altandäcket.

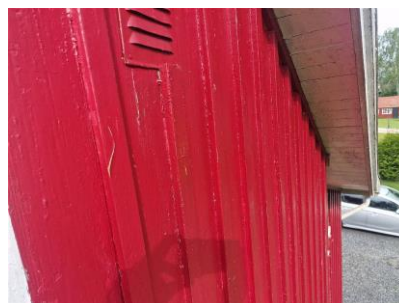
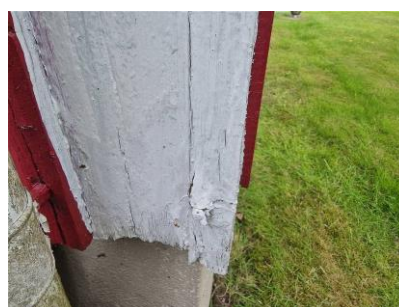
Utvändigt / Fasad

Panelbrädor/vindskivor har färgsläpp och torrsprickor, även rötskadade panelbrädor förekommer som behöver bytas ut.

Fasadbeklädnad och träkonstruktioner där målningsbehov finns riskerar att få fukt- och rötskador på grund av sämre vattenavvisande förmåga.

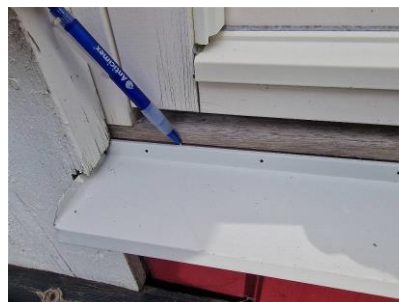
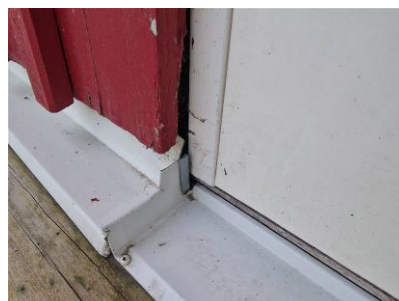
Utvändigt / Dörrar/Fönster

Bleck är otäta vid infästningar.

Eftersom blecken är otäta finns risk att vatten rinner in i väggen vilket i sin tur kan leda till fuktskador i väggkonstruktionen.

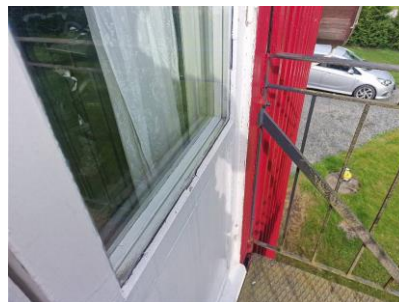
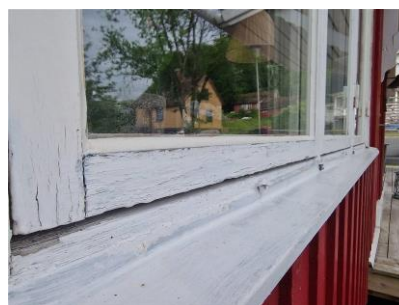
Dörr/fönster är i behov av målning/underhåll.

Dörrar/fönster där målningsbehov finns riskerar att få fukt- och rötskador på grund av sämre vattenavvisande förmåga.

För att öka livslängden på dörr/fönster rekommenderas målning och underhåll.

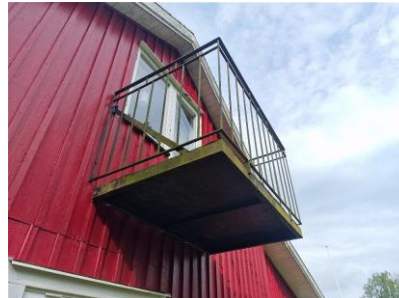
Utvändigt / Balkong

Balkongen är rostangripen. För åtgärd kontakta fackman.

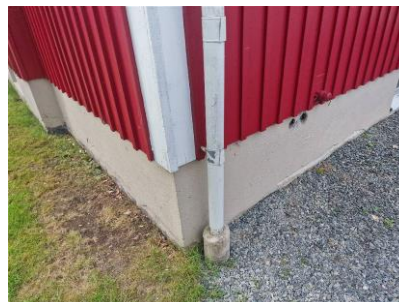
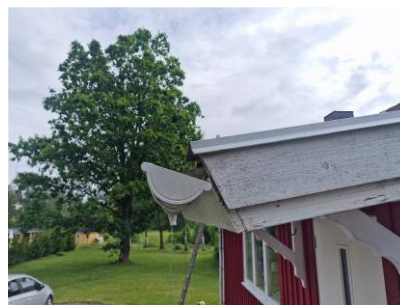
Utvändigt / Hängrännor / Stuprör

Lövsilar finns inte.
Hängränna på skärmtaket behöver justeras.

När det saknas lövsilar så finns det risk att det blir stopp i dagvattenledningen.

För att hindra stopp i dagvattenledningar rekommenderas komplettering av lövsilar.

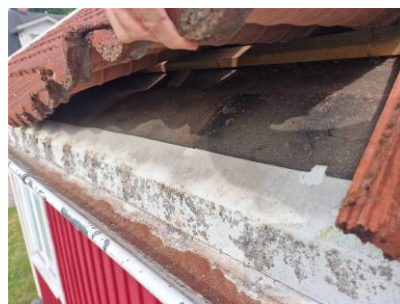
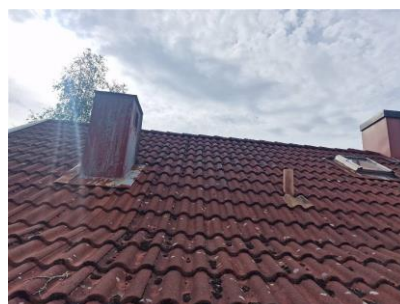
Utvändigt / Tak

Rostangrepp förekommer på plåthuvorna och invändigt i klädkammare noterades missfärgningar på vägg.
Mosspåväxt förekommer på takpannorna.
Trasiga pannor förekommer.
Nedersta bärläkten saknas.

Ovannämnda brister innebär risk för fuktskador i omkringliggande konstruktioner. För åtgärd kontakta fackman. Oklart när yttertaket lades om.

Yttertaket har endast kontrollerats från markytan och med uppställd stege mot takfot. Takstegen är av äldre standard.

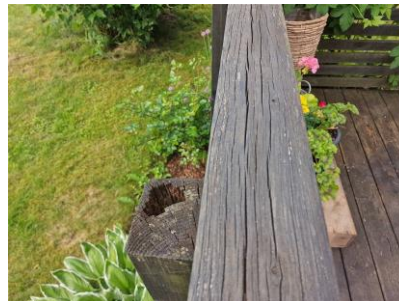
Utvändigt / Altan

Rötskador och underhållsbehov förekommer på altanen.

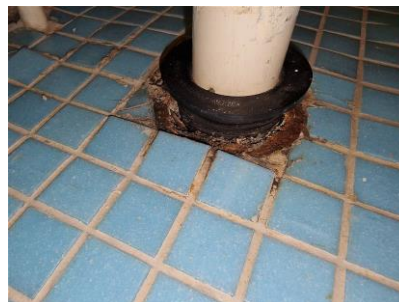
Hela huset / Allmänt

Äldre vattenledningar i gjutjärn förekommer i huset. Äldre vatten och avloppssystem kan medföra risk för vattenskador och bör på sikt ersättas.

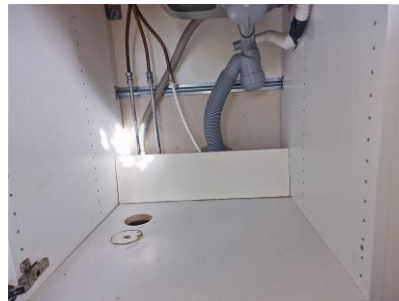
Entréplan / Kök

Avloppsslangen från diskmaskin är inte förankrad i diskbänksskåpet. Den bör fästas upp i skåpstommen.

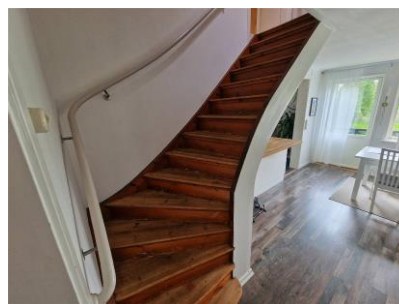
Övre plan / Trappa

Skyddsräcke saknas.

Detta medför risk för personskada.

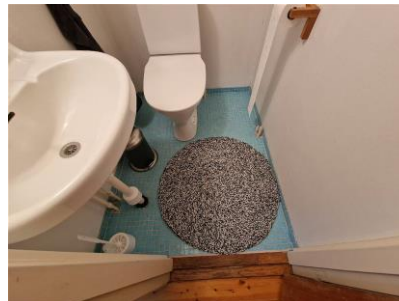
Övre plan / Toalett

Ålderstiget utrymme som saknar tätskikt på golv. Risk att eventuella läckage orsakar vattenskador.

Fuktindikering i utrymmet gav inga förhöjda fuktindikationer.

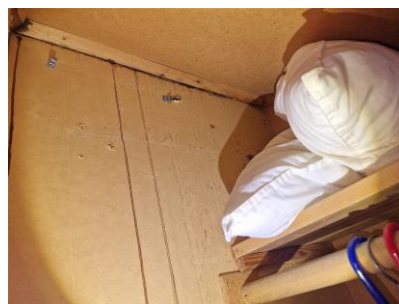
Övre plan / Klädkammare

Missfärgningar/rinnmärken förekommer på vägg. Torrt vid besiktningstillfället.
