Besiktningssprotokoll

Anticimex Försäkringsbesiktning i samarbete med Fastighetsbyrån

Fastighetsbeteckning: Spjället 2	
Fastighetsadress: Bergsgatan 17	
Postnummer: 642 31	Ort: Flen

Besiktningdatum: 2024-06-04	Protokollnummer: 68308498
Temperatur: 17 °C	Väderlek: Sol
Tekniker: Anders Lygrell	
E-post: Anders.Lygrell@anticimex.se	
Kontor: Eskilstuna	
Närvarande: Tom Erik Kvarnström

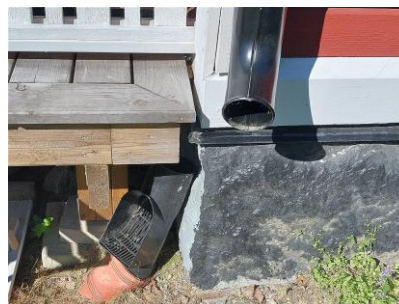
Utvändigt / Hängrännor / Stuprör

Stuprör är inte anslutet till markledning.

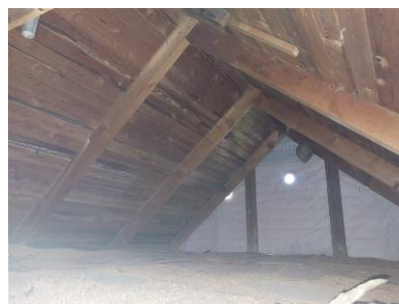
Utvändigt / Vind

Vid kontroll av vinden uppmättes fuktvärden under kritisk fuktnivå för mikrobiell tillväxt och en normal lukt upplevdes.

Risk för mikrobiell tillväxt föreligger om den relativa fuktigheten (RF) i den omgivande luften är över 75 % vilket i furuvirke motsvarar en fuktkvot (FK) på 17 %. Fuktkvoten i underlagstak/takbjälkar uppmättes till 8%.

Detta värde varierar dock under året beroende på årstid och utomhusklimat.

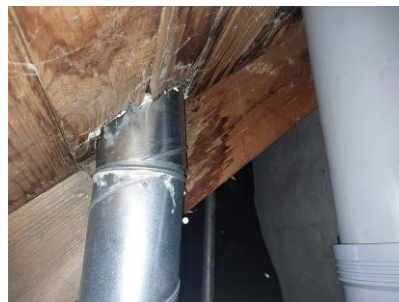
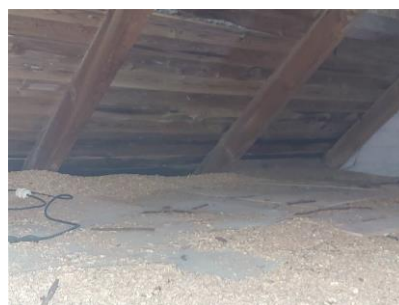
Vinden är besiktad från luckan.

Lokalt förekommer missfärgningar/fuktfläckar.

Dessa bedöms vara äldre.

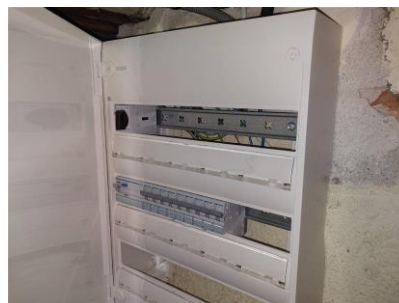
Källarplan / Förråd 2

Beröringsskydd saknas i el-central.
