Skärmarö 1:19

Hanstanäsvägen 56

Uppdragsnummer	A28965
Besiktningsdatum	2024-06-04
Besiktningföretag	OBM Byggnadsmiljö AB
Besiktningförrättare	Daniel Nilsson
Närvarande	Säljare, mäklare
Giltig till och med	2025-06-04

Bilaga till besiktningssprotokoll med förklaringar till bedömningsätt vid överlåtelsebesiktning

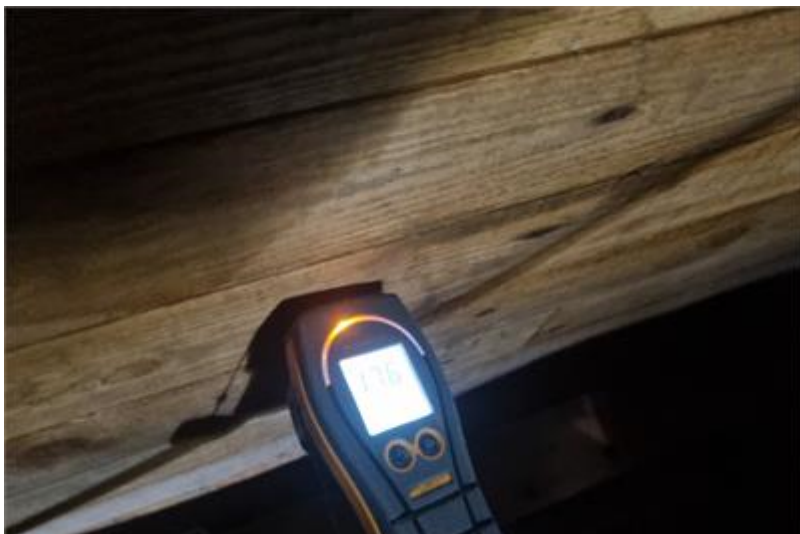
Byggnadsdel Krypgrund
Konstruktionsdel
Konstruktionsuppbyggnad

- I bjälklags undersida uppmättes en fuktkvot (FK) på 16,8 till 17,6%. Det kritiska gränsvärdet för mikrobiell tillväxt brukar anges till ca 15-17% fuktkvot (FK).
- I delar av bjälklags undersida noterades en ytterst begränsad och ytlig mängd mikrobiell påväxt.
- Impregnerat virke förekommer i äldre del, impregneringen från denna tid kan vara upphov för avvikande lukter. Inga avvikande lukter kunde dock noteras.
- Begränsad besiktningsmöjlighet i delar av grunden på grund av låg höjd.

- Åtgärd för att över tid hålla utrymmets klimat och fuktstatus på gynnsamma nivåer under risk för mikrobiell tillväxt bör övervägas. Exempelvis med installation av en sorptionsavfuktare.
- Notera att stickprovsmässig undersökning är utförd samt att mätvärden i en krypgrund normalt sett kan variera över årstiderna. För att säkert fastställa konstruktionens kondition och fuktstatus måste en mer omfattande undersökning utföras.
