# Besiktningssprotokoll

Anticimex Försäkringsbesiktning i samarbete med Fastighetsbyrån

Fastighetsbeteckning: Slöinge 5:226	
Fastighetsadress: Bertevägen 4	
Postnummer: 311 68	Ort: Slöinge

Besiktningdatum: 2024-06-03	Protokollnummer: 68299714
Temperatur: 15 °C	Väderlek: Molnigt
Tekniker: Patrik Johansson	
E-post: patrik.johansson@anticimex.se	
Kontor: Halmstad	
Närvarande: Fastighetsägarens far

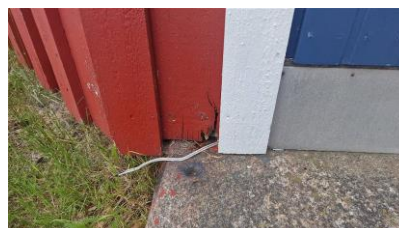
Otättheter förekommer lokalt i träpanelen och en rötskadad panelbräda noteras vid entrédörren.

Detta medför ökad risk att vatten kan tränga ner i bakomliggande konstruktion med fuktrelaterade skador som möjlig följd.

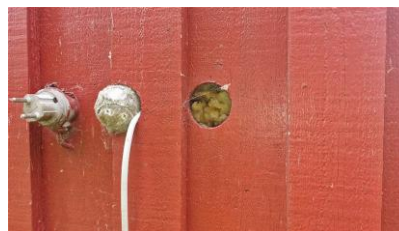
Vattenutkastaren är inte frostsäker.

När vattenutkastaren inte är frostsäker ökar risken för att den ska frysa sönder och orsaka vattenskada.

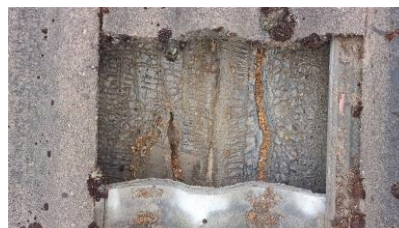
Yttertaket är äldre tak samt har mosspåväxt.  
Otättheter noteras mellan takfönstrets plåtbeslag och takpannor.  
Sprickor noteras i takpappen.  
Rostfläckar finns på plåttaket ovan takkupan.

Takpannor, plåtdetaljer och underlagspapp har en begränsad livslängd. Eftersom husets taktäckning är äldre samt har de brister som noterats ökar risken för vatteninträning. Detta i sin tur kan leda till fuktskador i underliggande konstruktioner.

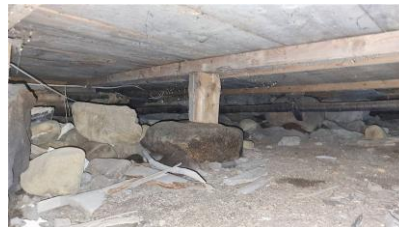
Enbart delar av torpargrunden är inspekterad pga utrymmesbrist.

Marken i grunden består av sand, grundmuren av gråsten och blindbotten samt golvbjälklag av obehandlat virke. Fuktkvoten uppmättes stickprovsvis till mellan 19-20%. En mikrobiell lukt upplevs i grunden.

Bjälklagets stöttor står på stenar, enstaka stöttor har rötskador i nederkant.

Risk för mikrobiell tillväxt föreligger om den relativa fuktigheten i den omgivande luften är över 75% vilket i gran- och furuvirke motsvarar en fuktkvot på ca 17%. Vid en långvarig fuktkvot på >28% finns risk för rötskador.

För att utreda orsaken till och omfattningen av ovanstående skador rekommenderas att hela grunden görs tillgänglig och en fördjupad undersökning utförs.

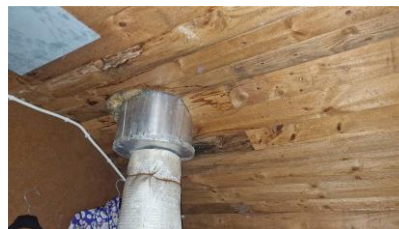
Missfärgningar noteras vid skorstenens takgenomföring.

Vid fuktindikering mot missfärgningarna påvisades förhöjda fuktindikationer.

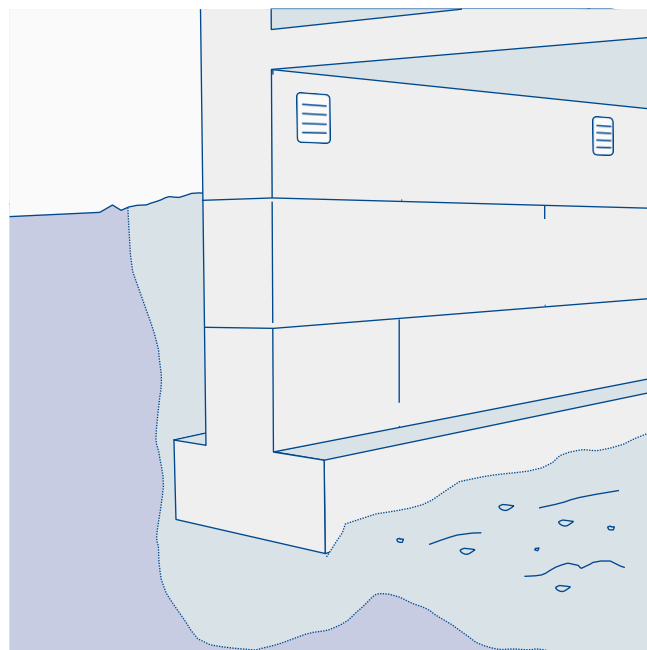
När varm luft ventileras in i en kall krypgrund, kyls luften ned och kondensation uppstår. Det kan i sin tur leda till fukt- och mögelskador.
