Besiktningssprotokoll

Anticimex Försäkringsbesiktning i samarbete med Fastighetsbyrån

Fastighetsbeteckning: Röksvampen 12	
Fastighetsadress: Västergatan 6	
Postnummer: 641 53	Ort: Katrineholm

Försäkringsbesiktning

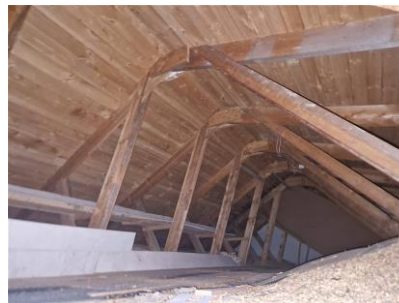
Utvändigt / Vind

Vid kontroll av vinden uppmättes fuktvärden under kritisk fuktnivå för mikrobiell tillväxt och en normal lukt upplevdes. Fuktkvoten i underlagstak/takbjälkar uppmättes till 10 %.

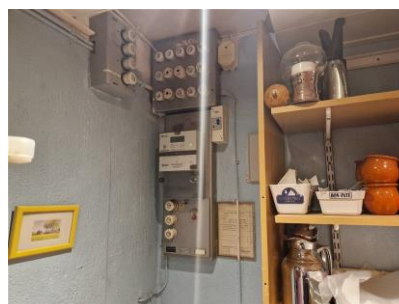
Entréplan / Förråd

- ✓ El-centralen har jordfelsbrytare.
Jordfelsbrytare finns installerad vid elcentralen.
