Besiktningssprotokoll

Anticimex Försäkringsbesiktning i samarbete med Fastighetsbyrån

Fastighetsbeteckning: Sköllersta-Kärr 1:208	
Fastighetsadress: Lindvägen 15	
Postnummer: 697 30	Ort: Pålsboda

Försäkringsbesiktning

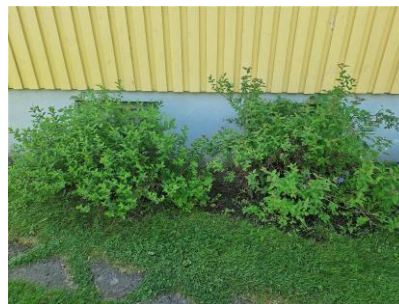
Utvändigt / Sockel

Växter finns i anslutning till byggnaden.

När det finns rabatter och växter nära byggnaden finns risk att fukt stannar kvar i väggarna. Detta kan i sin tur orsaka invändiga fuktskador. Växternas rötter kan också skada grundmuren och sätta dräneringsledningen ur funktion.

Området närmast huset rekommenderas att vara fritt från växtlighet.

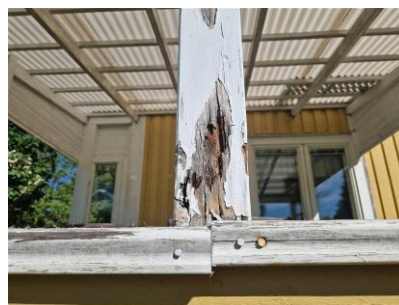
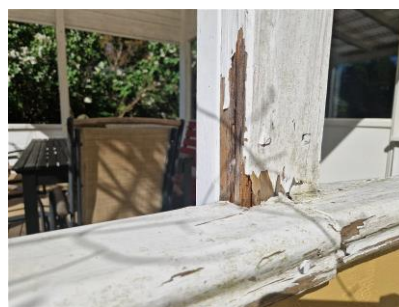
Utvändigt / Altan

Rötskador förekommer.

Rötskador i altan och altanräcke är ett tecken på bristande fuktskydd och hög fuktpåverkan.

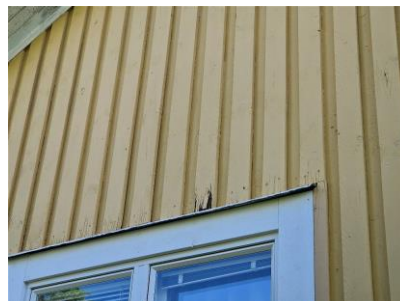
Utvändigt / Fasad

Fasadpanel och vindskivor är i behov av målning/underhåll och lokala rötskador förekommer.

Fasadbeklädnad och träkonstruktioner där målningsbehov finns riskerar att få fukt- och rötskador på grund av sämre vattenavvisande förmåga.

För att öka livslängden på dessa delar rekommenderas målning och underhåll. I samband med ommålning rekommenderas att de rötskadade delarna byts ut.

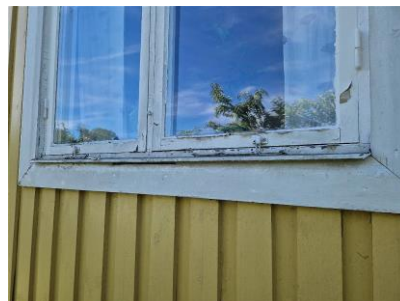
Utvändigt / Fönster

Fönster är i behov av målning/underhåll.

Fönsterbågar och fönsterkarmar där målningsbehov finns riskerar att få fukt- och rötskador på grund av sämre vattenavvisande förmåga.

För att öka livslängden på fönster rekommenderas målning och underhåll.

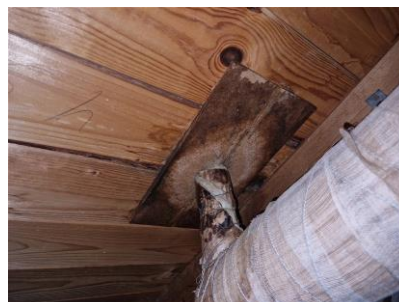
Utvändigt / Vind

Fuktfläckar förekommer på underlagstaket.

- Fuktindikering utan anmärkning.

Vid kontroll av vinden uppmättes fuktvärden under kritisk fuktnivå för mikrobiell tillväxt och en normal lukt upplevdes.

Fuktkvoten i underlagstak/takbjälkar uppmättes till 8 %.

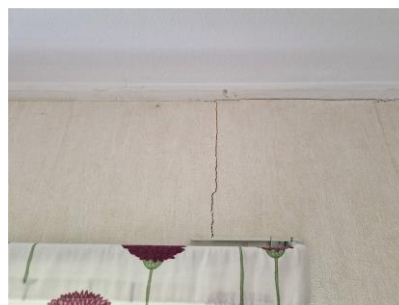
Entréplan / Allmänt

Golvknarr och tapetsprickor förekommer.

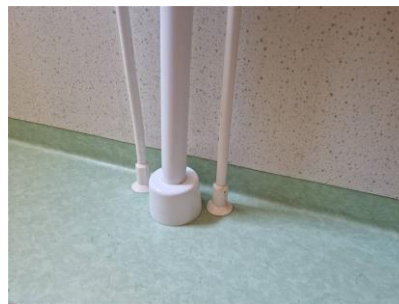
Entréplan / Dusch / WC

Rörgenomföring finns i golv.

Rörgenomföringar i golvet medför en ökad risk för att vatten kan tränga ner i omkringliggande konstruktioner och orsaka fuktskador.

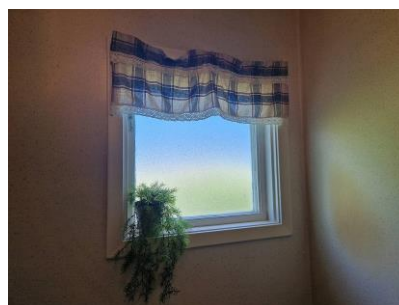
Fönster är olämpligt placerat.

Fönstrets placering i våtutrymmet utgör en risk för fuktskador i fönster- och väggkonstruktionen.

För att minska risken för fuktskador på fönster och väggkonstruktion rekommenderas att man skyddar fönstret mot vattenbegjutning.

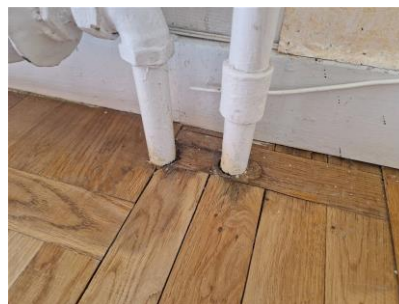
Entréplan / Vardagsrum

✎ Missfärgning noterades på golv vid radiatorrör.

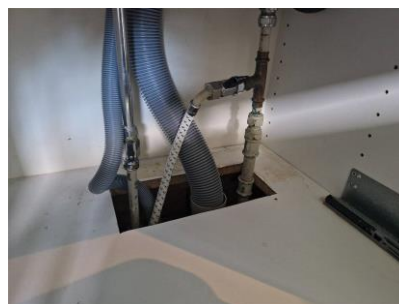
Entréplan / Kök

⚠ Fuktskydd saknas i diskbänksskåp samt under kyl/frys.

Utan fuktskydd är det svårt att upptäcka läckage. Vatten kan då tränga in i omkringliggande konstruktioner och orsaka fuktskador.

För att upptäcka eventuella läckage, montera ett fuktskydd.

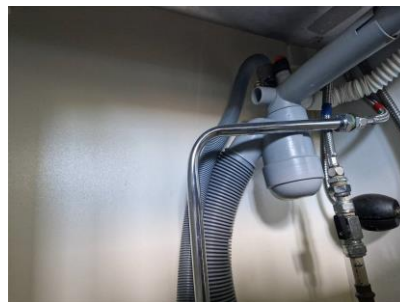
Upphängningsbygel saknas på avloppslang från diskmaskinen.

När upphängningsbygel saknas ökar risken för brott på slangen med läckage som möjlig följd.

För att hindra brott på avloppsslang rekommenderas komplettering av upphängningsbygel.

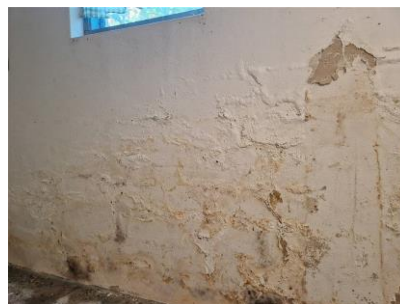
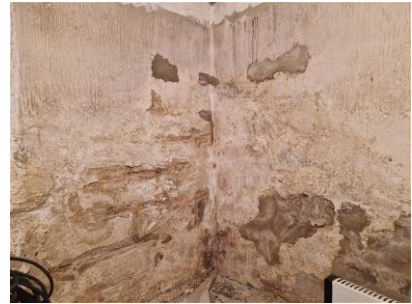
Källarplan / Allmänt

Puts- och färgsläpp finns på källarväggar.

Puts- och färg som släppt från underlaget invändigt på källarytterväggarna är ett tecken på att källarens utvändiga fuktskydd inte längre fungerar tillfredsställande.

För att åtgärda detta måste källarens utvändiga fuktskydd förbättras. Läs Anticimex faktablad om källare för tips och råd.

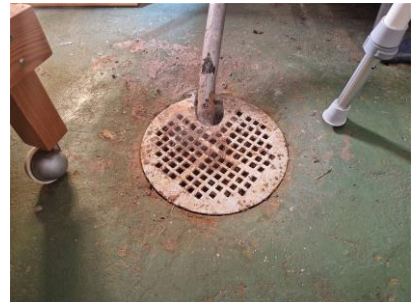
Äldre gjutjärnsbrunnar förekommer.

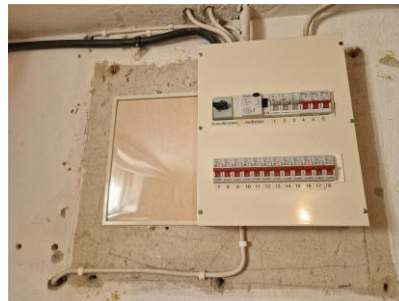
Källarplan / Förråd

Gruppförteckning över elcentralen saknas.

Gruppförteckning är en lista som ska vara placerad vid elcentralen. Den visar vilka säkringar som är anslutna till vilka armaturer, vägguttag och apparater. Den är också till för att underlätta vid felsökning och elarbeten.

Kontakta en elektriker för att upprätta en gruppförteckning som placeras i närheten av elcentralen.
