# Besiktningssprotokoll

Anticimex Försäkringsbesiktning i samarbete med Fastighetsbyrån

Fastighetsbeteckning: Norrland 10	
Fastighetsadress: Karlavägen 39a	
Postnummer: 553 38	Ort: Jönköping

Besiktningdatum: 2024-06-04	Protokollnummer: 68313535
Temperatur: 14 °C	Väderlek: Halvklart
Tekniker: Niklas Stockhaus	
E-post: niklas.stockhaus@Anticimex.se	
Kontor: Jönköping	
Närvarande: Fastighetsägare

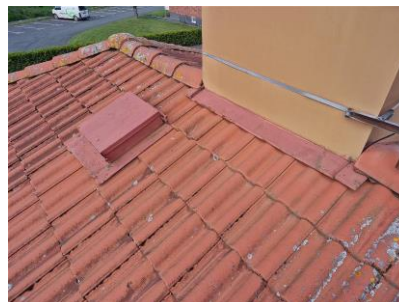
Äldre plåtdetaljer på yttertaket är inte utbytta i samband med takreningen.

Detta kan leda till att vatten/snö lättare kan ta sig in under takpannorna eftersom passformen kan vara bristfällig.

Kontakta en plåtslagare för kontroll och åtgärd.

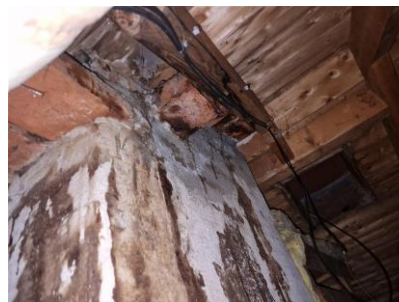
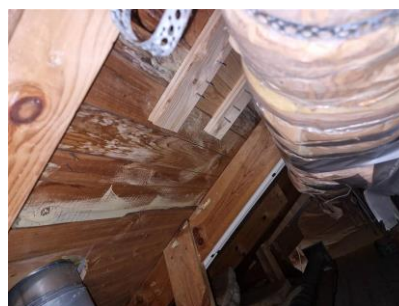
Underlagstaket har troligtvis äldre fuktfläckar.

Noterade fuktfläckar uppstod troligtvis innan takomläggningen.

Vid kontroll av vinden uppmättes fuktvärden under kritisk fuktnivå för mikrobiell tillväxt och en normal lukt upplevdes.

Fuktkvoten i underlagstak/takbjälkar uppmättes till 8 %.

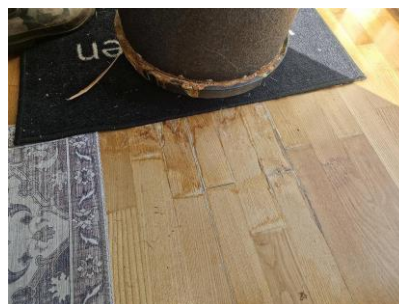
Fuktfläckar finns på golvet.

Inga förhöjda fuktindikationer noterades på fuktfläckarna vid besiktningstillfället.

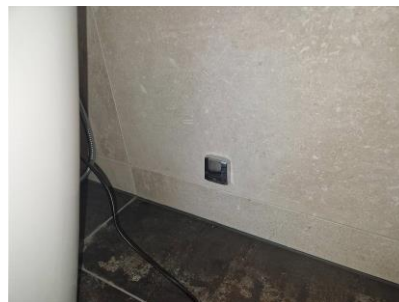
Rör genomföringar finns i vägg i duschzon.

Vid plats för bad eller dusch får inga rör genomföringar finnas i vägg förutom direkt anslutning till dusch- och badkarsblandare om det ska vara enligt dagens branschregler. Rör genomföringar i väggen medför en ökad risk för att vatten tränger in i omkringliggande konstruktioner och orsakar fuktskador.

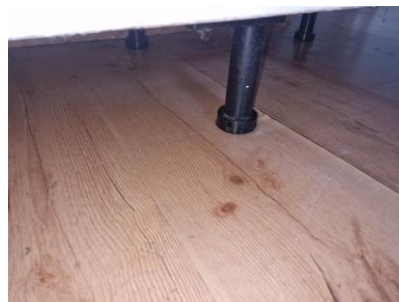
Golvet under diskbänkskåpet är fuktskadat.

Vi rekommenderar att ni byter ut golvbeläggning.

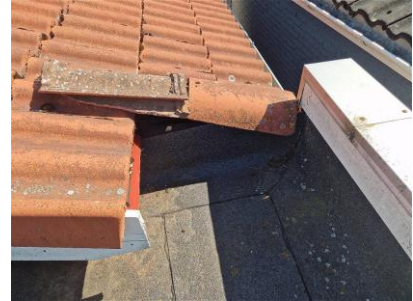
Anslutning mellan garagetak och yttertak är bristfälligt utförd.

Detta medför risk för att regnvatten kan rinna in mellan anslutningen och taket, vilket i sin tur kan leda till skador i tak och väggkonstruktioner.

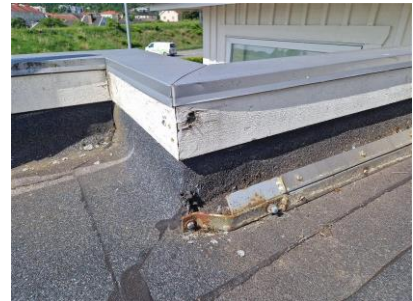
Hål i pappen på taksargen efter ett löst räcke.

Täta hålet.
