**Fastighetsuppgifter**

Sannerud 1:548

Granvägen 27

Uppdragsnummer	SP24190
Besiktningsdatum	2024-06-05
Besiktningföretag	OBM i Karlstad AB
Besiktningförrättare	Per Rindberg
Närvarande	Säljare
Giltig till och med	2025-06-05

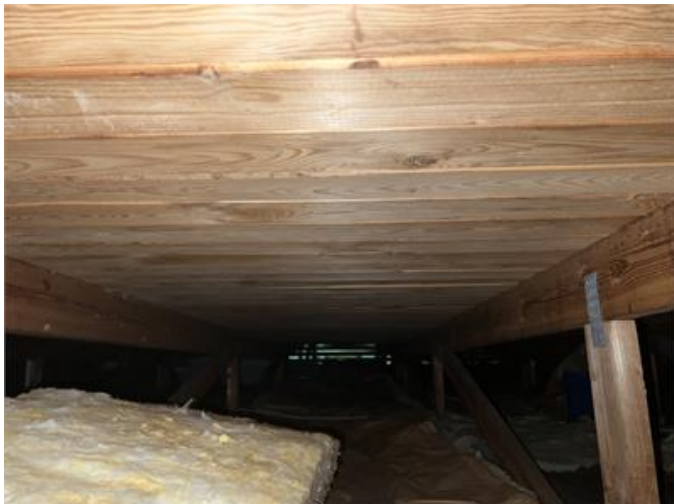
Nockvind

Besiktningsresultat					
Bedömningsskala: 1 = Utan anmärkning, 2 = Påpekande, 3 = Bör åtgärdas, 4 = Ej besiktningsbart					
Byggnadsdel	1	2	3	4	Anmärkning
<b>Nockvind</b>		X			Vinden besiktigad från lucka, landgång saknas.
		X			Fuktmärken förekommer delvis på underlagstak.
<b>Invändigt</b>					
Hall		X			Spricka förekommer i fönster på dörr.
WC		X			Äldre ytskikt.
		X			Avloppsstos till handfatets avlopp är ej tillräckligt uppdraget över golvnivå.
	X				Fuktindikering har utförts stickprovsmässigt utan att några förhöjda fuktindikationer erhållits.
Passage		X			Oisolerade elkablar förekommer vid elcentral, vilket bör åtgärdas.
		X			Jordfelsbrytare är ej inkopplad på hela elcentralen.
		X			Bomljud förekommer delvis i klinker.
Tvättstuga		X			Utrymmet har äldre standard och renoveringsbehov föreligger, se därför info på protokollets sista sida pos. 12.
		X			Äldre golvbrunn av gjutjärn förekommer, vilket innebär ökad risk för läckage.

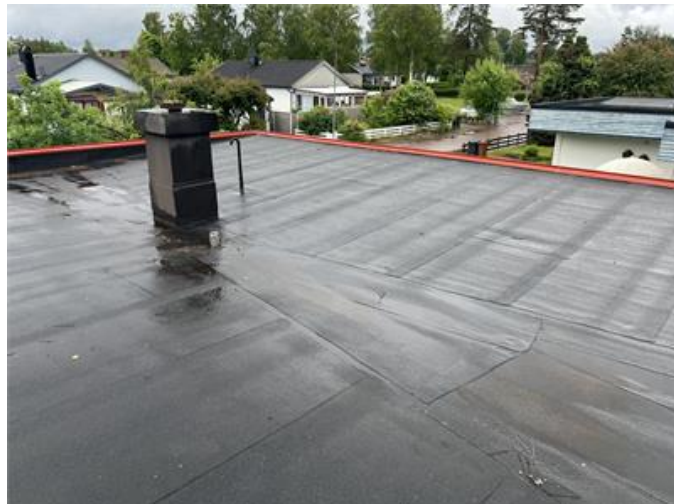
Skorsten		X			Regnskydd saknas på skorsten.
Tak		X			Låglutande tak, se kommentar.
		X			Mossa förekommer delvis på taket vilket reducerar livslängden på takpappen.
		X			Uppvik saknas på papp invid plåthuvar.
Avvattning		X			Silar till takavlopp bör rensas.
Fönster		X			Äldre fönster har visst underhållsbehov.
Fasad		X			Sprickor i fasadputs förekommer i normal omfattning.
		X			Träpanel har underhållsbehov.
Sockel		X			Sprickor förekommer i normal omfattning.
Mark		X			Vegetation förekommer delvis invid husgrund.

Huset har ett låglutande tak med en takbeklädnad av takpapp. En sådan takbeklädnad kräver regelbunden tillsyn och underhåll. Livslängden för en vanlig takpapp brukar anges till ca 15 år. Det finns dock många fabrikat och liknande produkter av takbeklädnader på marknaden och således också kraftigt varierande tekniskt livslängd, se även info på protokollets näst sista sida pos. 1.

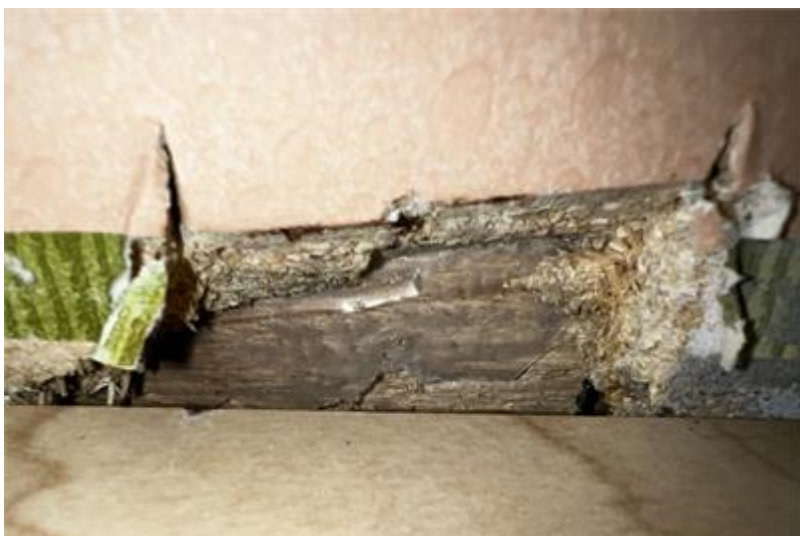
## Väggsyll i Sovrum

Väggsyll av trä mot plattan blir en möjlig riskkonstruktion. Med en syllisolering mot fukt blir väggen en fungerande konstruktion. Eventuellt uppkomna skador kan ge en avvikande lukt till bostadsutrymmet samt att luftkvaliteten avsevärt försämras.

Fuktkvoten i träsyll uppmättes till 12% FK.

Uppmätt värde ligger under gränsvärdet för mikrobiell påväxt.

Det kritiska gränsvärdet för mikrobiell tillväxt brukar anges till ca 17% fuktkvot (FK).
