Besiktningssprotokoll

Anticimex Försäkringsbesiktning i samarbete med Fastighetsbyrån

Fastighetsbeteckning: Vattring 3:6	
Fastighetsadress: Vattring 409	
Postnummer: 820 75	Ort: Harmånger

Besiktningdatum: 2024-06-03	Protokollnummer: 68304004
Temperatur: 20 °C	Väderlek: Mulet
Tekniker: Peter Engstrand	
E-post: peter.engstrand@anticimex.se	
Kontor: Söderhamn	
Närvarande: Fastighetsägaren

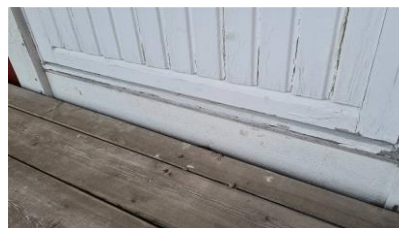
Utvändigt / Dörrar

Tröskelbleck saknas under dörr.

Avsaknad av tröskelbleck medför att det finns risk för att vatten kan rinna in och orsaka fuktskador på tröskel och/eller i kringliggande vägg och bjälklag.

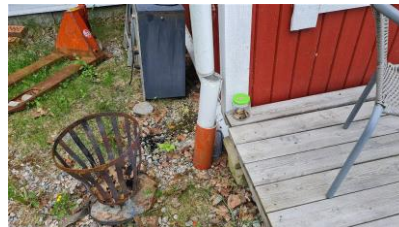
Utvändigt / Hängrännor / Stuprör

Stuprör är bristfälligt anslutet till markledning.

Stuprör som avslutas intill huset (ovan mark) kan medföra en ökad fuktbelastning på grundmur/sockel som i sin tur kan leda till fuktrelaterade skador.

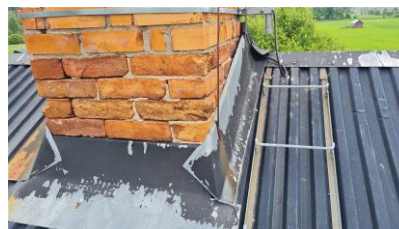
Utvändigt / Tak

Anslutningen mellan takplåt och skorsten är bristfälligt utförd.

Detta medför risk för att regnvatten kan rinna in mellan anslutningen och väggen, vilket i sin tur kan leda till mikrobiella skador (angrepp av mikroorganismer) i tak- och väggkonstruktioner.

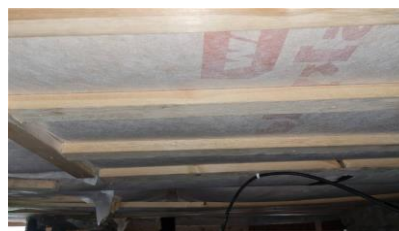
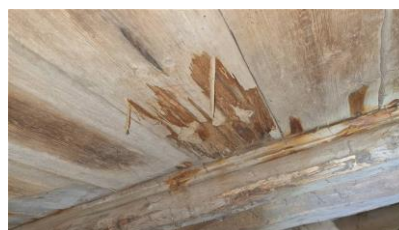
Utvändigt / Krypgrund

Vid kontroll av konstruktionen i kryppgrunden har fuktvärden över kritisk nivå för mikrobiell tillväxt uppmätts. På den senast renoverade delen av bjälklaget kan man se att mikrobiell tillväxt har börjat utvecklas på träreglarna. Under den kalla delen så kan man även se rötskador. En vanlig lösning är att en kryppgrundsavfuktare installeras. Men för att kunna montera en avfuktare så måste grunden göras tät och åtkomlig.

Vid kontroll av konstruktion i krypgrund noterades fuktvärden över kritisk fuktnivå och det förekommer mikrobiell påväxt. Under kallförrådet finns även rötskador. Hela grunden är inte besiktningsbar det är för låg höjd mellan mark och bjälklag.

Uteluftsventilerade krypgrunder med bjälklag av organiskt material har ofta fuktskador på grund av naturlig fuktpåverkan. Detta kan resultera i mikrobiella skador.

Fuktkvoten uppmättes till 20 %.

Vi rekommenderar en fördjupad undersökning för att bedöma orsak, omfattning och för att hitta förslag på åtgärder.

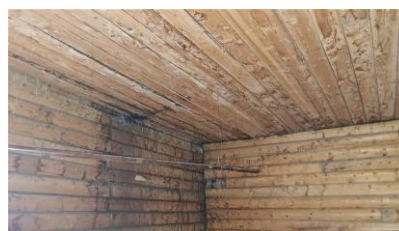
Utvändigt / Kallförråd, övreplan

Gamla fuktläckar finns på tak och väggar.

Dessa bedöms som gamla då inga förhöjda fuktvärden indikerades och inget läckage kan ses på vinden ovanför.

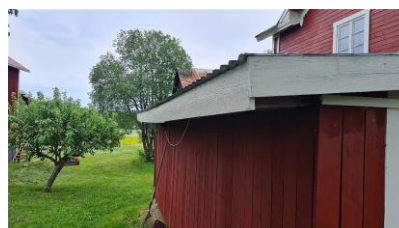
Utvändigt / Carport

Hängränna saknas.

När hängrännor saknas utsätts fasad och grund för ökad fuktbelastning, vilket i sin tur kan leda till fuktskador i bakomliggande konstruktioner.

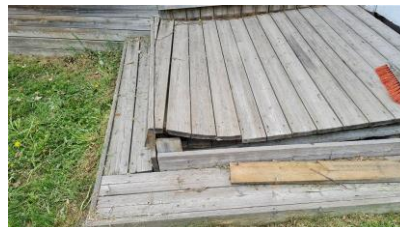
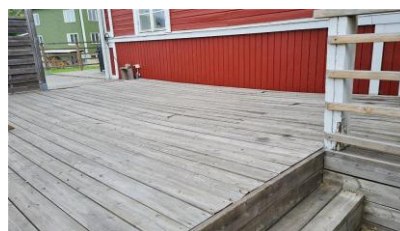
Utvändigt / Altan

Svikt och skador förekommer på altan.

Svikt och skador på altan och altanräcke är ett tecken på brister i konstruktionen.

Vi rekommenderar en fördjupad undersökning för att bedöma orsak och omfattning.

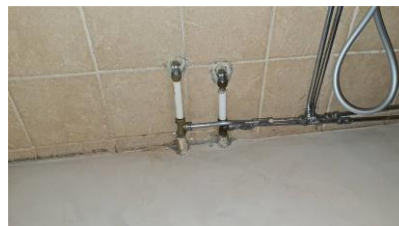
Entréplan / Dusch/Toalett

Rör genomföring finns för nära vägg/ golv.

Det finns risk att tätskiktet inte har kunnat anslutas på ett rätt sätt, vilket kan leda till fuktskador.

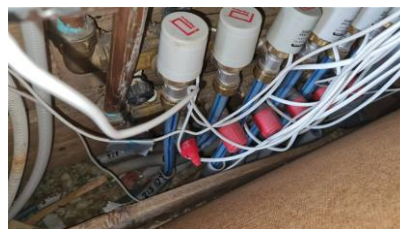
Entréplan / Förråd 1

⚠ Rörlits saknar vattentät botten.

En rörlits ska ha en vattentät botten och vara försedd med skvallerrör. När det saknas ökar risken för att ett läckage inte upptäcks i tid. Det kan leda till fuktskador i omkringliggande konstruktioner.

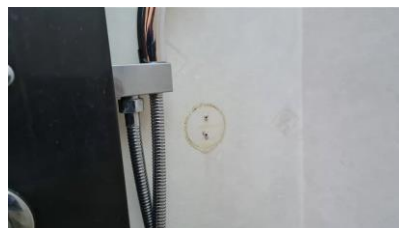
Övre plan / Dusch/Toalett

Mindre hål efter skruvar finns i väggbeklädnaden.
Vi rekommenderar att hålen tätas med lämpligt material.
