Åkerby 3:19

Åkerby 225A

Uppdragsnummer	C13877
Besiktningsdatum	2024-06-05
Besiktningföretag	OBM Fuktteknik AB
Besiktningförrättare	Benny Solin
Närvarande	Säljare
Giltig till och med	2025-06-05

Byggnadsbeskrivning	Byggnadsår
Huset är ett 1-planshus grundlagd med platta på mark. Fristående garage som värms via kulvert från bostadshus (bergvärme).	2014
Till eller ombyggnad	Övrigt
Nej	Huset var möblerat vid besiktningen.

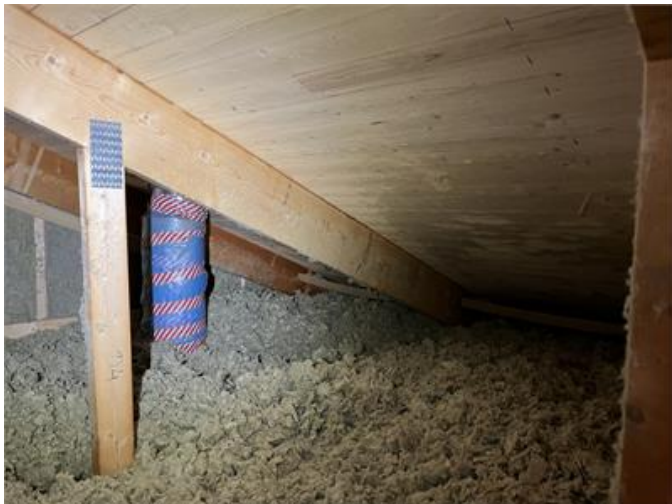
Bilden visar delar av vinden.

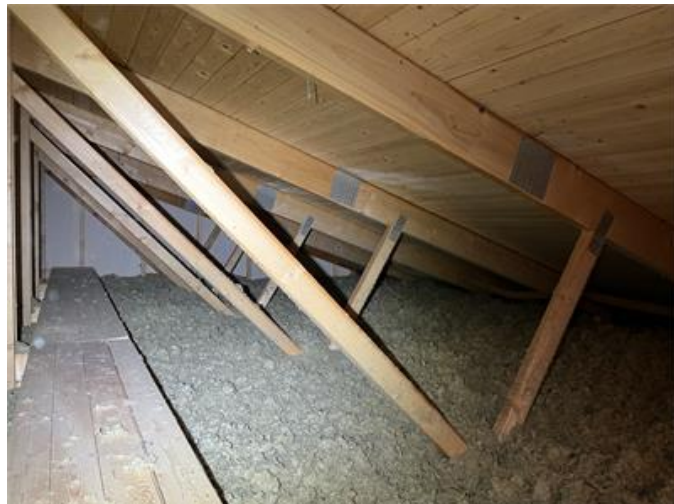
Bilden visar delar av vinden på garage.
