Fastighetsuppgifter

Mardal 7:12

Skolevägen 145

Uppdragsnummer	G28615
Besiktningsdatum	2024-05-22
Besiktningföretag	OBM Kronoberg AB
Besiktningförrättare	Tony Wong
Närvarande	Ägare
Giltig till och med	2025-05-22

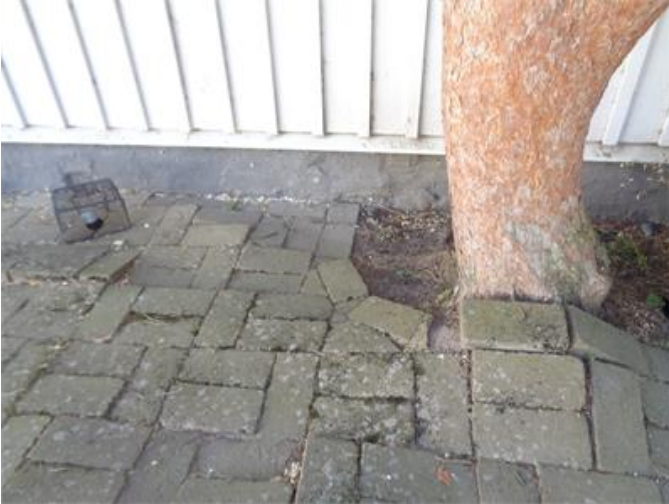
Träd intill grundläggning.

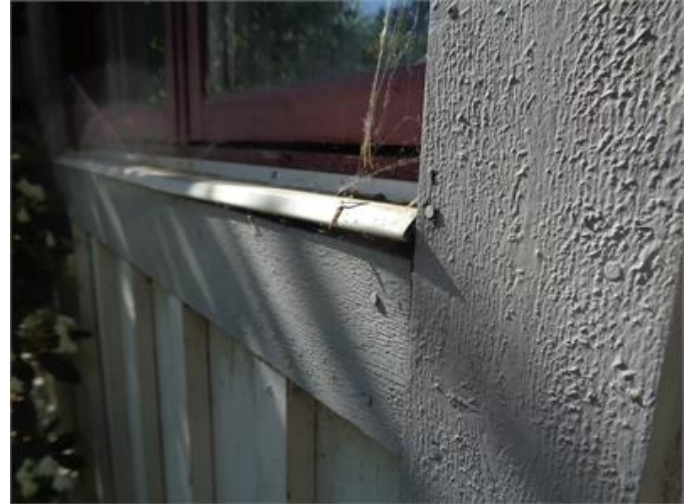
Droplåt med kort överhäng och lyfts lokalt i kant.

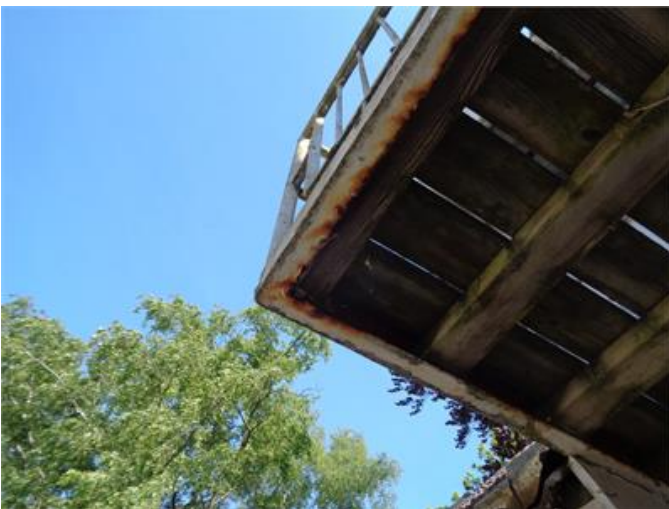
Rostskador i balkongens ram.

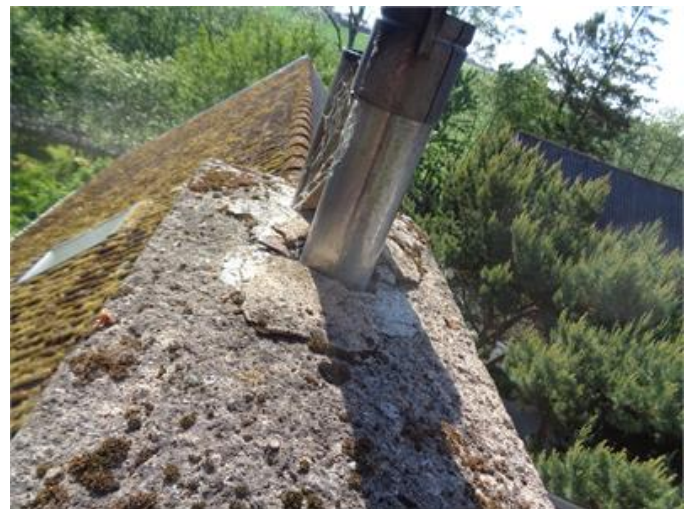
Skorsten vittard i krön.

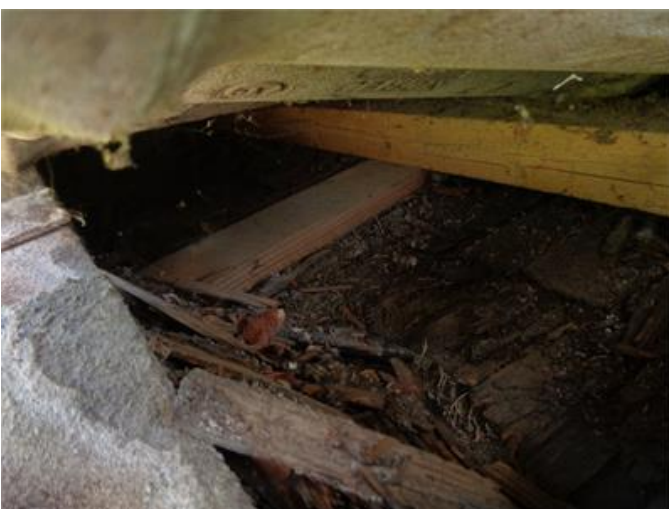
Tak - Taket har äldre standard där brister och skador förekommer. Bl a noteras rikligt med mossor och överhängande träd som ökar fuktbelastningen på taket. Trädets grenar kan även fysiskt skada taket. Underlagstaket utgörs av ett spåntak, vilket är ett fuktkänsligt material som skadas vid upprepande fuktbelastning. Stickprovsmässigt kontroll av underlagstaket visade ytliga skador. Taket på kupan har ett underlagstak papp, med enstaka fågelbon. Fuktskador noteras i takfotsbräda intill balkong. Taket bedöms vara i behov av en underhåll och har ett kommande renoveringsbehov. Se även info i slutet av protokollets Pos. 2.

Underlagstak av spån är vittrad

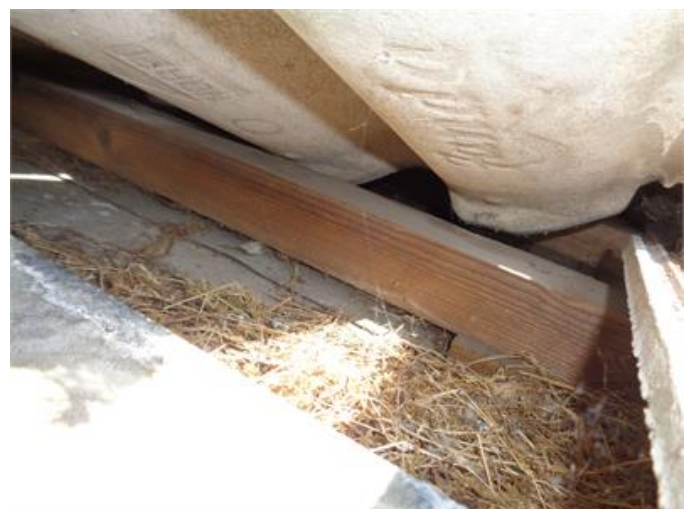
Underlagstal av papp på kupan.

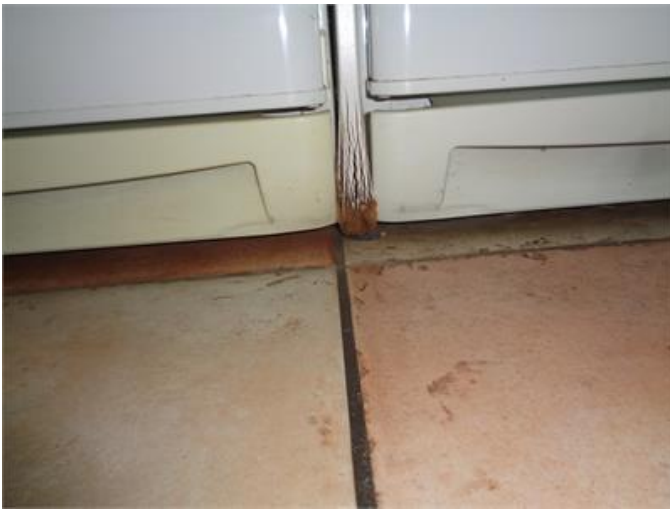
Fuktskador i stödskena mellan kyl och frys.

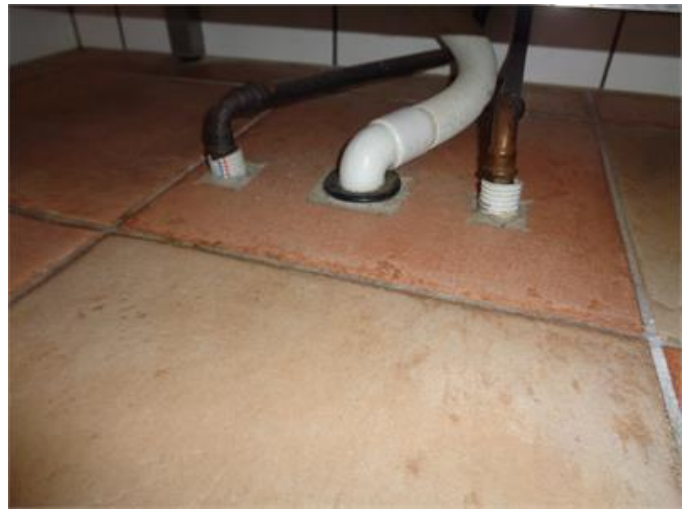
Rör genomföringar i golv i våtrum.

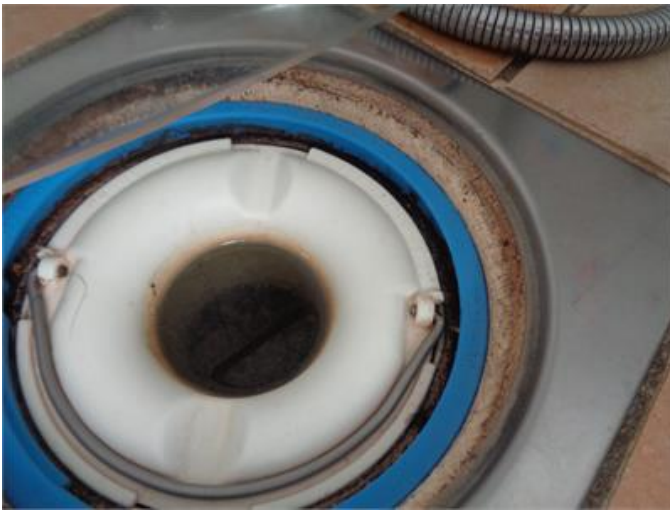
Manschett syns under klämring i golvbrunn.

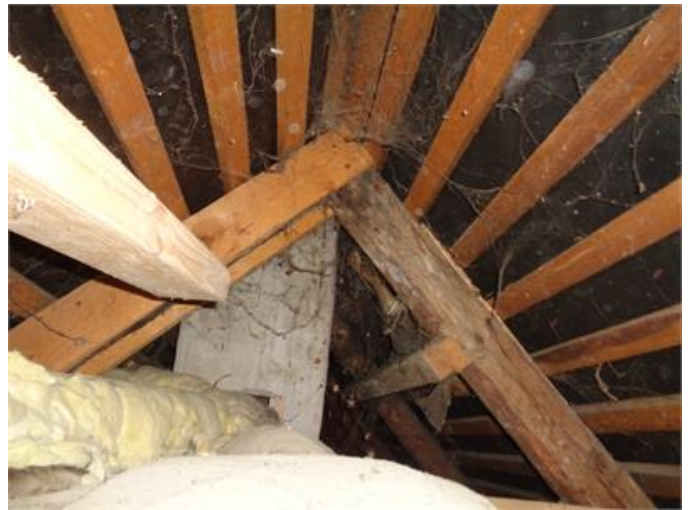
Nockvind.

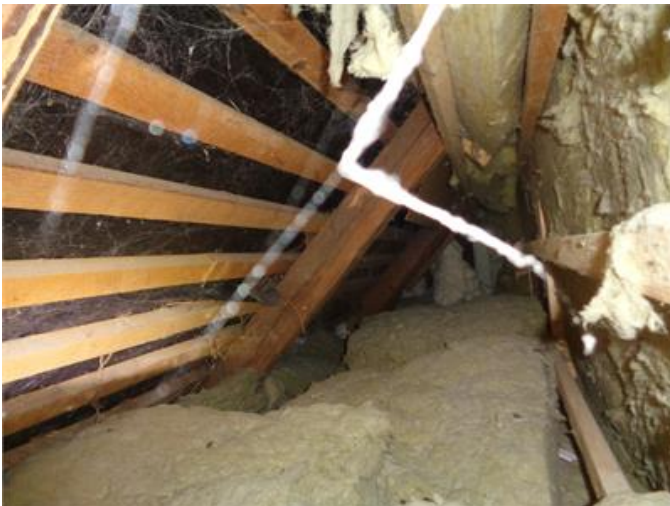
Sidovind

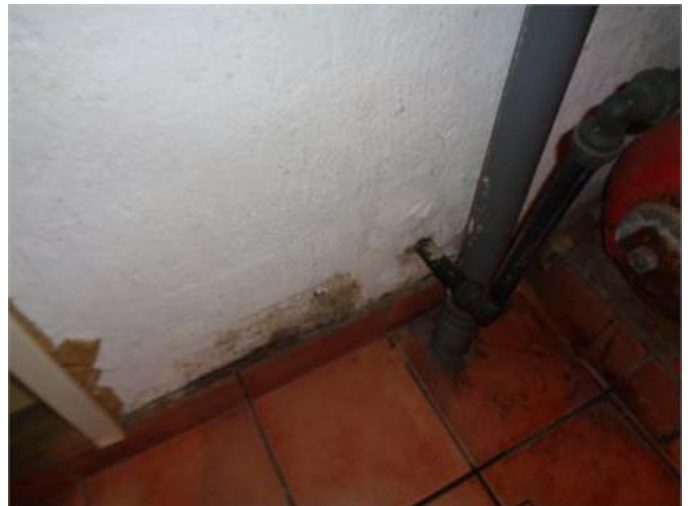
Källarplan - Den tekniska livslängden på källarytterväggarnas fuktisolering anses vara förbrukad och fuktgenomslag med förhöjda fuktvärden har noterats på golv och källarmurar, ställvis ända upp mellanbjälklaget. Det rekommenderas att en fackman kontaktas för en fortsatt bedömning av källarmur och mellanbjälklag och för att avgöra åtgärdsbehovet. Utvändiga åtgärder avseende utvändigt fuktisolering och dränering kan förbättra situationen, se även info på protokollets näst sista sida Pos. 6.

Fuktgenomslag på källarmur.

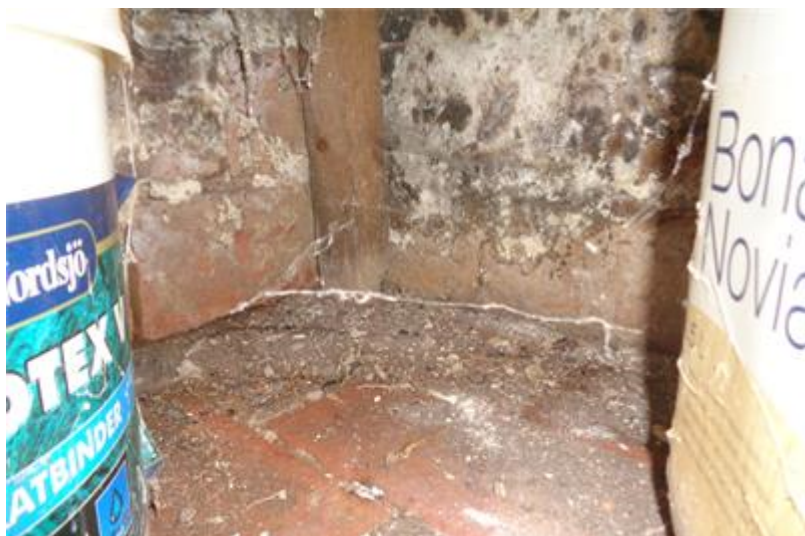
Fuktkontroll på källarmurarna visade förhöjda fuktvärden på nedre delen av källarmuren. Ställvis indikerades förhöjda värden upp till källartaket. Träshyllor med fuktskador finns i matkällaren. Fuktkvoten i dessa uppmättes till >26 %.

Det kritiska gränsvärdet för mikrobiell tillväxt brukar anges till ca 17% fuktkvot (FK). Observera att kontrollen är stickprovsmässig
