Besiktningssprotokoll

Anticimex Försäkringsbesiktning i samarbete med Fastighetsbyrån

Fastighetsbeteckning: Gropptorp 1:93	
Fastighetsadress: Marmorvägen 1	
Postnummer: 641 95	Ort: Katrineholm

Besiktningdatum: 2024-05-31	Protokollnummer: 68293724
Temperatur: 19 °C	Väderlek: Sol
Tekniker: Marcus Axinge	
E-post: marcus.axinge@anticimex.se	
Kontor: Eskilstuna	
Närvarande: Besiktningssman var själv vid besiktning

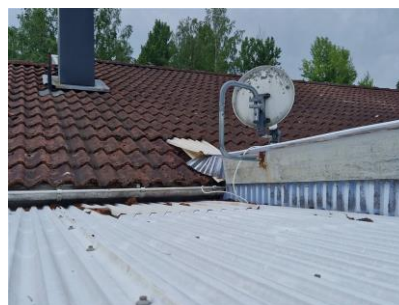
Utvändigt / Tak

Yttertaket är äldre.
- Brister vid anslutning till tak på altan.

Takpannor, plåtdetaljer och underlagspapp har enligt vår bedömning en begränsad livslängd. Eftersom husets taktäckning är äldre har det ett minskat motstånd mot vatteninträngning. Detta i sin tur kan leda till fuktskador på träläkt och vidare ner i underliggande konstruktioner.

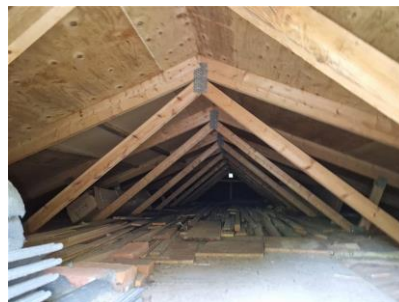
Utvändigt / Vind

Vid kontroll av vinden uppmättes fuktvärden under kritisk fuktnivå för mikrobiell tillväxt och en normal lukt upplevdes.
Fuktkvoten i underlagstak/takbjälkar uppmättes till 11 %.

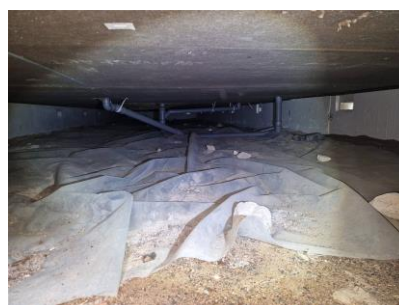
Utvändigt / Krypgrund

Vid kontroll av konstruktionen i krypgrund uppmättes fuktvärden under kritisk fuktnivå för mikrobiell tillväxt och normal lukt upplevdes.

Golvbjälklaget ovan den uteluftsventilerade krypgrunden riskerar att drabbas av fuktskador på grund av naturlig fuktpåverkan. Detta kan i sin tur leda till mikrobiella skador (angrepp av mikroorganismer) som kan leda till att mikrobiell lukt sprids till boendemiljön.
Fuktkvoten uppmättes till 13 %.

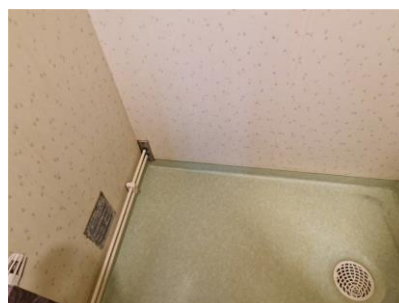
Entréplan / Dusch/Toalett

Våtutrymmet har äldre yt-/tätskikt.
- Rörgenomföring finns i vägg.

Eftersom funktionen, som innebär att ytskiktet/tätskiktet ska vara vattentätt, kan vara nedsatt finns en ökad risk att vatten tränger igenom ytskiktet/tätskiktet med vattenskador i omkringliggande konstruktioner som följd.

Fuktindikering i utrymmet gav inga förhöjda fuktindikationer.

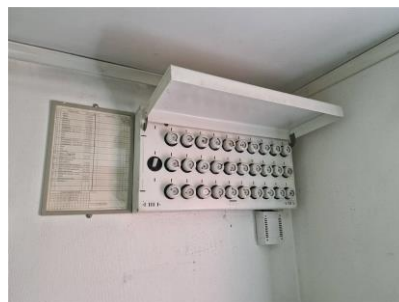
Entréplan / Groventré

Jordfelsbrytare finns ej.

Det finns inget krav att hus byggda före år 2000 ska ha jordfelsbrytare. Jordfelsbrytaren minskar dock risken för personskador och brand orsakade av elanläggningen.

Kontakta en elektriker för kontroll och åtgärd.
