# Besiktningssprotokoll

Anticimex Försäkringsbesiktning i samarbete med Fastighetsbyrån

Fastighetsbeteckning: Mom 1:33	
Fastighetsadress: Mombygatan 3	
Postnummer: 812 93	Ort: Kungsgården

## Försäkringsbesiktning

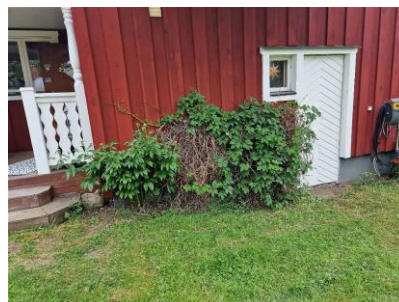
#### Utvändigt / Markförhållanden

Växter finns i anslutning till grundmur.

När det finns rabatter och växter nära grundmuren finns risk att fukt stannar kvar i väggarna. Detta kan i sin tur orsaka invändiga fuktskador. Växternas rötter kan också skada grundmuren och sätta eventuell dräneringsledning ur funktion.

Området närmast huset rekommenderas att vara fritt från växtlighet.

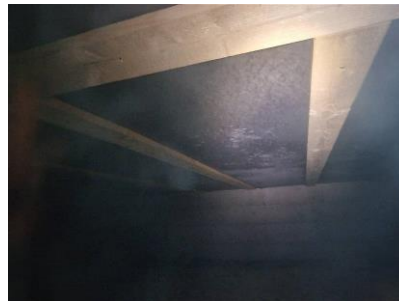
### Utvändigt / Krypgrund

Då grunden inte är möjlig att krypa in i så är den besiktad med hjälp av kamera via ett fönster i källaren. Därifrån kan jag notera att mikrobiell påväxt finns på bjälklagets undersida.

Den upptäckta mikrobiella påväxten på bjälklagets undersida indikerar att grunden under delar av året är så pass fuktig att mikroorganismer utvecklas. Detta kan i sin tur leda till rötskador i konstruktionen. För att undvika detta så måste krypgrundens klimat bli torrare.

Vi rekommenderar att du installerar en krypgrundsvuftare. Läs Anticimex faktablad om krypgrunder för tips och råd.

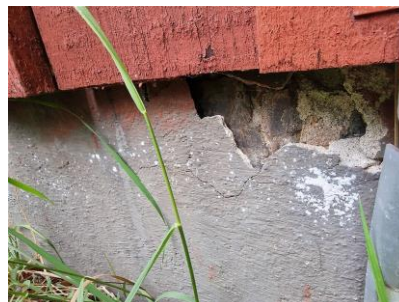
### Utvändigt / Sockel

Sprickor och lokalt putssläpp finns i sockel.

Detta bedöms inte ha lett till bakomliggande skador.

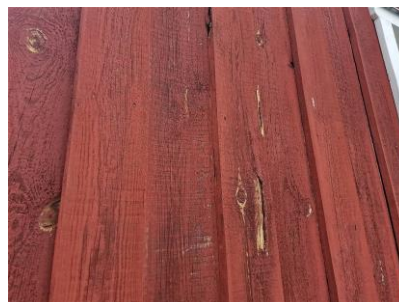
### Utvändigt / Fasad

Fasadpanelen är i behov av målning/underhåll. Panelen har även slagit sig gaveln mot sydväst.

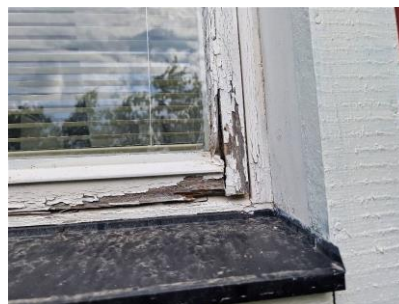
### Utvändigt / Fönster

Fönster är i behov av målning/underhåll.

Fönsterbågar och fönsterkarmar där målningsbehov finns riskerar att få fukt- och rötskador på grund av sämre vattenavvisande förmåga.

Det noterades också några enstaka fönster där bågarna och/eller karm är rötskadade, dessa fönster kan komma att behöva bytas ut.

För att öka livslängden på fönster rekommenderas målning och underhåll.

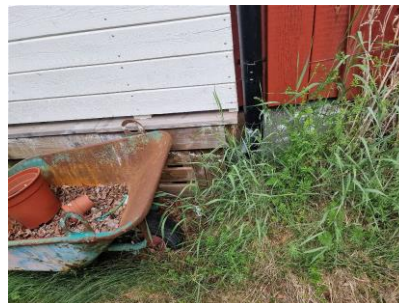
### Utvändigt / Hängrännor / Stuprör

Stuprör avslutas nära husliv.

Stuprör som avslutas intill husliv (ovan mark) kan medföra en ökad fuktbelastning på grundmur/sockel med fuktrelaterade skador som följd.

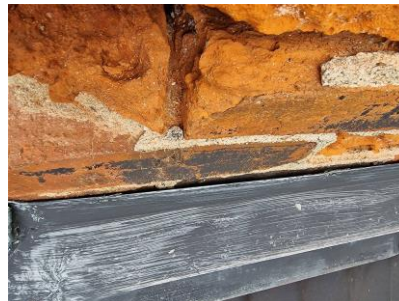
### Utvändigt / Tak

Otättheter observerades i plåtkrägens anslutning mot skorstenen.

Detta medför ökad risk för fuktrelaterade skador i underliggande konstruktioner.

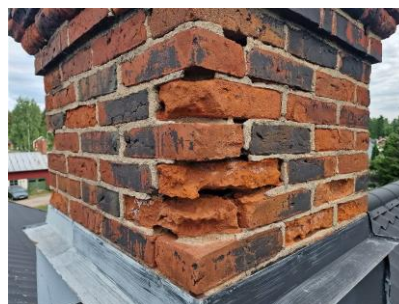
Skorstenen saknar väderskydd.

Skorstenen har vittrat sönder.

Väderskydd kan monteras för att skydda mot nederbörd som annars kan orsaka fuktskador och frostsprängning i skorstenen/ murstocken.

Kontakta murare för kontroll och åtgärd.

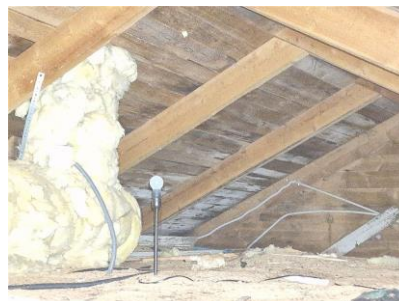
### Utvändigt / Vind

På vinden, lokalt ovanför trapphuset, finns mikrobiell påväxt på insidan av yttertaket, vilket är ett tecken på att det finns ett "luftläckage" från bostaden. När varm, fuktig luft kommer upp på vinden (vintertid) så stiger den relativa fuktigheten, vilket ofta leder till gynnsamma förhållanden för mikroorganismer att gro. Detta är ett vanligt problem i äldre hus som har moderniserats, som detta har gjorts med bla tilläggsisolerad fasad, det innebär att självdragsventilationen försämras. Och eldar man dessutom inte mer än någon gång då och då, så värms inte murstocken upp tillräckligt för att värma, och torka ur vinden. För att få bukt med detta måste alltså ventilationen i bostaden förbättras samt eventuella otätheter i vindsbjälklaget tätas. Se också bifogat faktablad.

Vid kontroll av vinden har fuktvärden under kritisk fuktnivå för mikrobiell tillväxt uppmätts, dock finns mindre mängd mikrobiell påväxt på underlagstaket, lokalt ovanför trapphuset.

Fuktkvoten i underlagstak/takbjälkar uppmättes till 8 %.

Den upptäckta mikrobiella påväxten på underlagstaket är ett tecken på att vinden har tillförts eller tillförs fukt inifrån bostaden. Observera att besiktning av bostadens ventilationssystem inte har ingått i uppdraget.

För att komma tillrätta med detta kan fukttillförseln inifrån bostaden behöva minskas. Det kan göras genom att ventilationen i bostaden förbättras samt att eventuella otättheter i vindsbjälklaget (tak-/väggvinklar, vindslucka med mera) tätas. Läs Anticimex faktablad om oppvärmda vindsutrymmen för tips och råd.

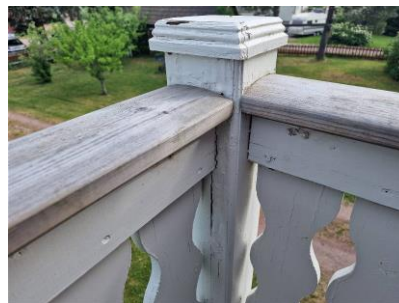
### Utvändigt / Balkong

Balkongstolparna är rötskadade.

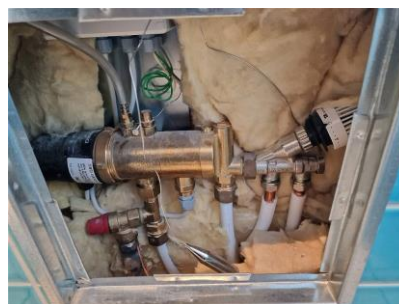
### Övre plan / Badrum

Fördelningen till den vattenburna golvvärmen saknar vattentät botten.

En rörsplits ska ha en vattentät botten och vara försedd med skvallerrör. När det saknas ökar risken för att ett läckage inte upptäcks i tid. Det kan leda till fuktskador i omkringliggande konstruktioner.

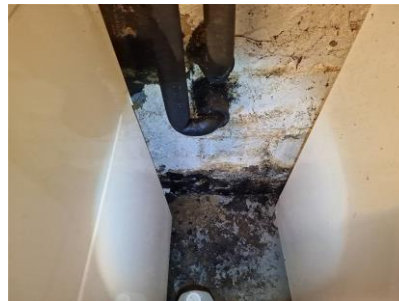
### Källarplan / Allmänt

Gällande källaren, som är äldre, så kan man räkna med att det tränger in fukt ibland, men detta är egentligen endast ett estetiskt problem då färg och puts lossnar från väggarna eftersom betong tål fukt utan att det blir någon annan skada. Det är inte alltid det går att dränera om en sådan källare utan oftast handlar det om att ta bort växtligheten runt huset och se till att dagvattnet leds bort från grunden. Dessutom blir källaren torrare om den värms upp till normal inomhustemperatur.

Fuktgenomslag och puts-/färgsläpp finns i källaren.

I en äldre källare som denna, som dessutom enligt uppgifter är handgrävd, kan man räkna med att det tränger in fukt ibland, men detta är egentligen endast ett estetiskt problem då färg och puts lossnar från väggarna eftersom betong tål fukt utan att det blir någon annan skada.

I fuktiga utrymmen som detta är det viktigt att man undviker att förvara organiskt material, då detta med rätt förutsättningar utgör en grogrund för mikrobiella bakterier. Se även det som står skrivet under "besiktningsteknikerns reflektion".
