UPPDRAG: 2023-1122
Besiktningdag: 2023-09-19

Utlåtande över ÖVERLÅTELSEBESIKTNING

Värmdö Säby 1:174 Lilla Barnviksvägen 23, Ingarö

Överlåtelsebesiktning för säljare enligt SBR-modellen

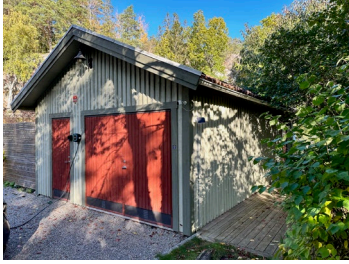
Mark:	Växter intill husgrunden och klängväxter förekommer mot huset/fasaden.
Grundmur/Hussockel:	Inget att notera.
Fasad:	Algpåväxt och mindre färgsläpp förekommer på fasaden.
Dörrar och fönster:	Färgsläpp på altanytterdörren.
Hängrännor/stuprör:	Stuprörfals är vänd mot fasaden.
Yttertak:	Nockbandstättning finns inte under takpannorna vidnock.

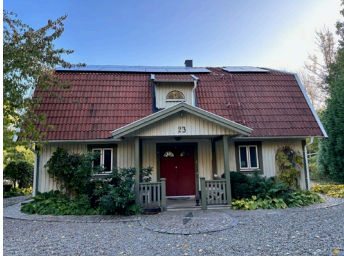
Mark:	Inget att notera.
Grundmur/Hussockel:	Inget att notera.
Fasad:	Algpåväxt och mindre färgsläpp förekommer på fasaden.
Dörrar och fönster:	Inget att notera.
Hängrännor/stuprör:	Stuprörfals är vänd mot fasaden.
Yttertak:	Nockbandstättning finns inte under takpannorna vidnock.
