Skälby 55:46

Apollovägen 78

Uppdragsnummer	AB2452
Besiktningsdatum	2023-11-17
Besiktningsservice	OBM Besiktningsservice AB
Besiktningsservice	Tom Fransson
Närvarande	Säljare
Giltig till och med	2024-11-17

Byggnadsbeskrivning 2-plans radhus	Byggnadsår 1966
Till eller ombyggnad Ombyggnad på entréplan till öppen planlösning av föregående ägare.	Övrigt Huset var normalt möblerat vid besiktningstillfället.

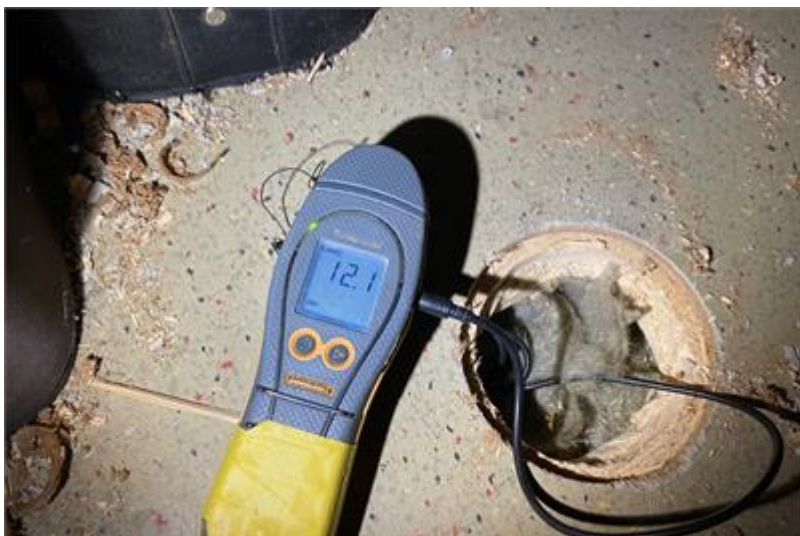
## Bilaga 1 för kontroll av valda konstruktioner

Byggnadsdel	Bottenbjälklag
Konstruktionsdel	Uppreglat golv
Konstruktionsuppbyggnad	Betong, trä-reglar, isolering, färdigt golv.

Provhål togs upp i golvet i trappförrådet.

Fuktkvot i trækloss dikt an betong uppmättes till ca. 12% FK.

Det kritiska gränsvärdet för mikrobiell tillväxt brukar anges till ca 15-17% fuktkvot (FK).

- Ingen avvikande lukt upplevdes från provhålet.

Fuktmätning visade på värde under gränsvärdet. Inga indikationer på åtgärdsbehov.
