Besiktningssprotokoll

Anticimex Försäkringsbesiktning i samarbete med Fastighetsbyrån

Fastighetsbeteckning: Klockaren 4	
Fastighetsadress: Storgatan 6	
Postnummer: 54530	Ort: Töreboda

Försäkringsbesiktning

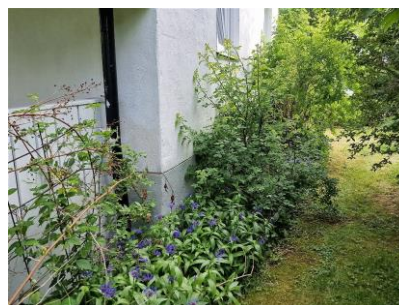
Utvändigt / Markförhållanden

Växter finns i anslutning till byggnaden.

Det kan medföra en ökad fuktbelastning på sockel och grundmur.

Området närmast huset rekommenderas att vara fritt från växtlighet.

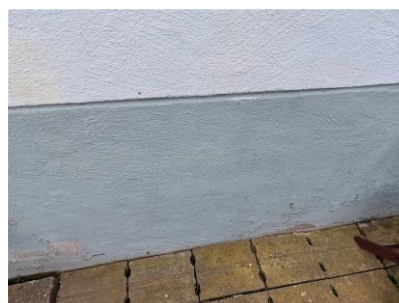
Utvändigt / Sockel

Färgsläpp på sockel noterades.

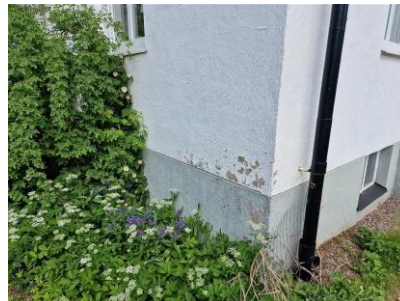
Utvändigt / Fasad

Lokala färgsläpp noterades på putsad fasad.

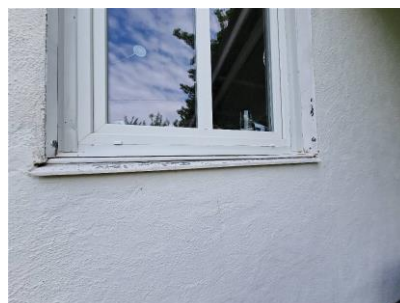
Utvändigt / Fönster

Fönsterbleck är otäta vid infästningar.

Det kan medföra en ökad risk för fuktrelaterade skador i bakomliggande konstruktioner.

I övrigt är fönsterbleck och karmar i behov av målning/underhåll.

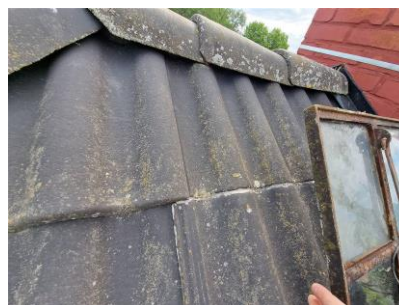
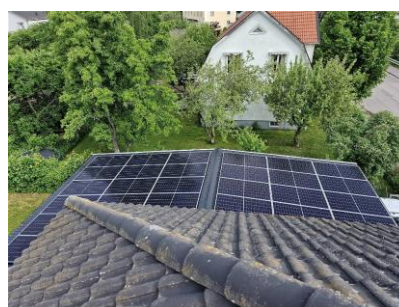
Utvändigt / Tak

Takplåtar är äldre.

Några takpannor ovanför vindsfönster överlappar inte raden nedanför. Skarven har tätats.

Nämnda brister kan medföra en ökad risk för skador i underliggande konstruktioner.

Taket är besiktigt från vindsfönster.

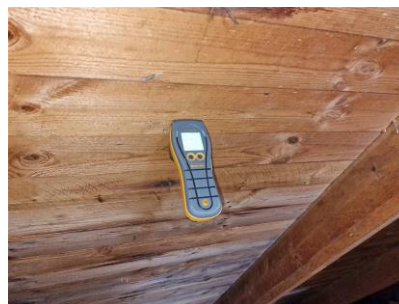
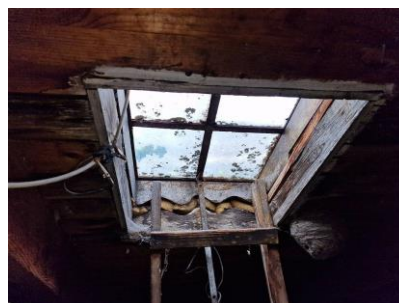
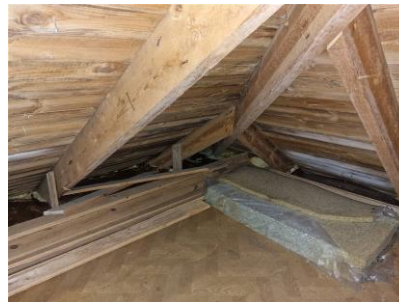
Utvändigt / Vind

Vid kontroll av vinden uppmättes fuktvärden under kritisk fuktnivå för mikrobiell tillväxt och en normal lukt upplevdes.

Fuktkvoten i underlagstak uppmättes till under 10 %.
Gränsvärde för mikrobiell tillväxt är 17 %.

Missfärgningar finns runt takfönster.
Torrt vid besiktningstillfället och bedöms inte som en pågående skada.

Mikrobiell påväxt förekommer lokalt i nederkant på underlagstak.

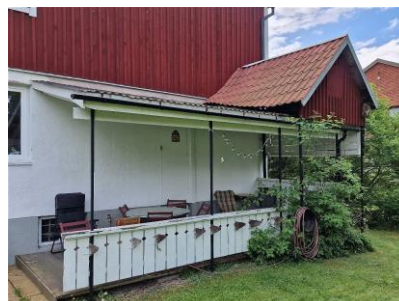
Utvändigt / Altan

Altanen är i behov av renovering.
Bland annat finns rötskador i räcke.

Solfångare på äldre sadeltak är inte längre i bruk.

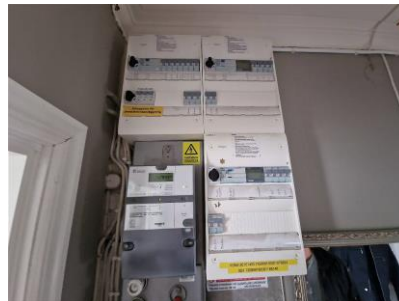
Hela huset / Allmänt

- ✓ Jordfelsbrytare finns installerad vid el-centralen.
Funktionskontroll av jordade el-uttag är utan anmärkning.

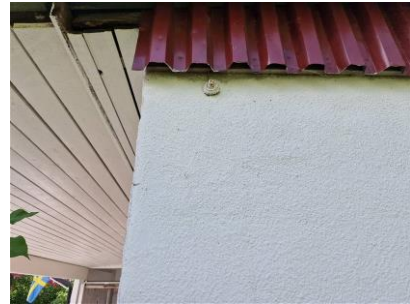
Garage / Utvändigt

Mindre sprickor noterades i den putsade fasaden.
