Besiktningssprotokoll

Anticimex Försäkringsbesiktning i samarbete med Fastighetsbyrån

Fastighetsbeteckning: Åsen 1:63	
Fastighetsadress: Dalaskogsvägen 9	
Postnummer: 697 74	Ort: Sköllersta

Besiktningdatum: 2024-06-07	Protokollnummer: 68315988
Temperatur: 11 °C	Väderlek: Sol
Tekniker: Axel Guldmar	
E-post: axel.guldmar@anticimex.se	
Kontor: Örebro	
Närvarande: Fastighetsägare Axel Guldmar: Besiktningssman Anticimex

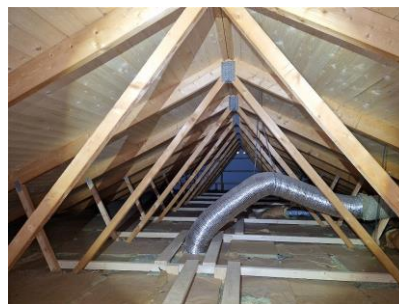
Vid kontroll av vinden uppmättes fuktvärden under kritisk fuktnivå för mikrobiell tillväxt och en normal lukt upplevdes. Fuktkvoten i underlagstak/takbjälkar uppmättes vid besiktningstillfället till ca 8 %. Detta värde varierar dock under året beroende på årstid och utomhusklimat.

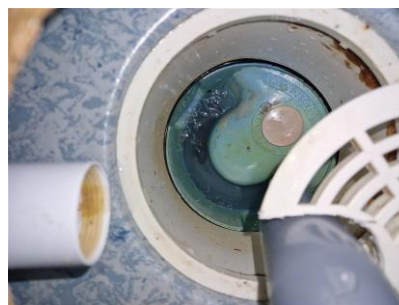
- Tvättstugan har äldre ytskikt.

- Klämring i golvbrunn är lös.

Den lösa klämringen i golvbrunnen medför att vatten kan tränga ner i omkringliggande konstruktioner med fuktskador som följd. Detta kan i sin tur leda till mikrobiella skador (angrepp av mikroorganismer).

- Förhöjningsring finns i golvbrunnen.

Förhöjningsringen i golvbrunnen är en riskkonstruktion eftersom det ofta förekommer otätheter mellan förhöjningsringen och brunnen. Detta kan i sin tur leda till fuktskador i omkringliggande konstruktioner.

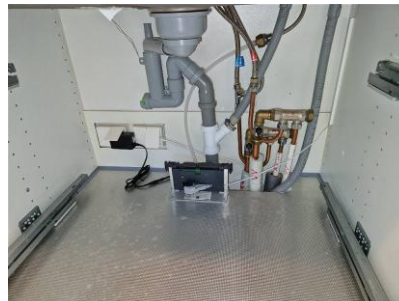
- Fuktskydd är inte tätt vid rörgenomföring i diskbänkskåp.

Utan ett tätt fuktskydd är det svårt att upptäcka läckage från rörledningar. Vatten kan då tränga in i omkringliggande konstruktioner och orsaka fuktskador.

För att upptäcka eventuella läckage, täta fuktskydd vid rörgenomföringar.

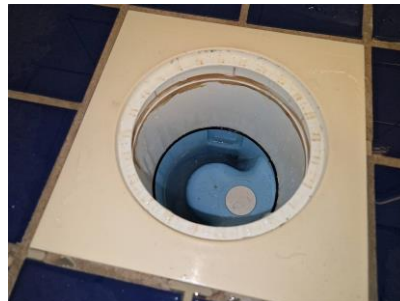
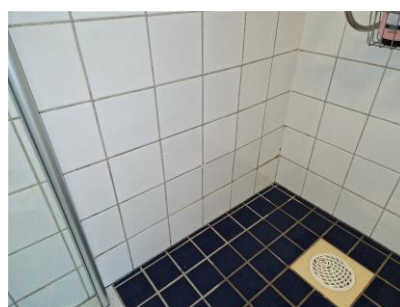
- Duschrummet har äldre tätskikt.
- Kakel/klinker är monterat på den äldre plastmattan.
- Kakelvägg i dusch sitter löst.
- Förhöjda fuktindikationer noterades på vägg som sitter löst.
- Rör genomföring finns i golv.
- Förhöjningsring finns i golvbrunn.
- Installation av duschkabin rekommenderas tills vidare.

Utrymmet är äldre, har passerat tiden för sin tekniska livslängd och har noterade brister.

Renovering av utrymmet rekommenderas. Kontakta en behörig våtrumsentreprenör för en renovering. I samband med renoveringen bör omkringliggande konstruktioner kontrolleras för att upptäcka eventuella följdskador.

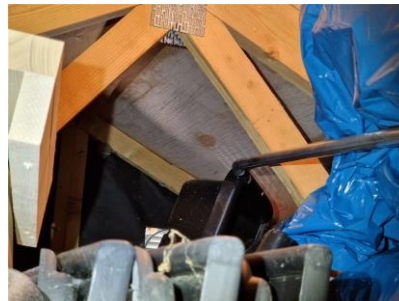
- Vid kontroll av vinden har fuktvärden under kritisk fuktnivå för mikrobiell tillväxt uppmätts, dock finns lokal mikrobiell påväxt på underlagstak.

Fuktkvoten i takbjälkar uppmättes till 8 %.

Den upptäckta mikrobiella påväxten på underlagstaket är ett tecken på att vinden har tillförts eller tillförs fukt inifrån garaget. Observera att besiktning av garagets ventilationssystem inte har ingått i uppdraget.

För att komma tillrätta med detta kan fuktillförseln inifrån garaget behöva minskas. Det kan göras genom att ventilationen i garaget förbättras samt att eventuella otätheter i vindsbjälklaget (tak-/väggvinklar, taklucka med mera) tätas. Läs Anticimex faktablad om oppvärmda vindsutrymmen för tips och råd.
