**Fastighetsuppgifter**

Hjällsnäs 4:25

Gategårdsvägen 37

**Besiktningsuppgifter**

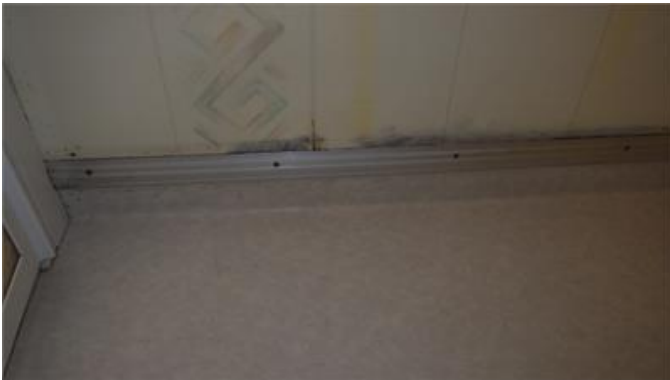
| Besiktningsresultat | | | | | |
|---|---|---|---|---|---|
| Duschrum | | X | | | Våtrummet har en äldre standard, väggen i duschutrymmet är missfärgad i nederkant, se kommentar/riskanalys. |

Missfärgning på nederkant duschvägg

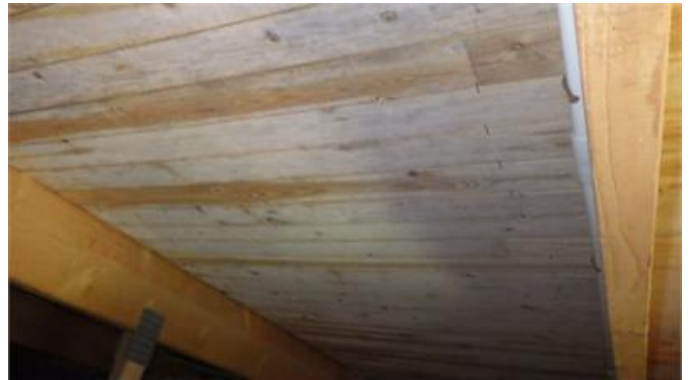
| Besiktningsresultat | | | | | |
|---|---|---|---|---|---|
| Vind | | | X | | Mikrobiell påväxt förekommer på insida yttertaket, se kommentar/riskanalys. Det finns en vinkeldel som inte är besiktigad pga att det inte går att komma in. Ett rör från centraldammsugaren avslutas på vinden. Det finns en missfärgning i råsponten som kommer från ett fuktgenomslag. Detta är, enligt fastighetsägaren, åtgärdat. |

**Vind:** När det finns brister i tätningen mellan ett kallt och ett varmt utrymme finns det en risk att relativt varm och fuktig luft kommer ut från det varma utrymmet till det angränsande kalla utrymmet och träffar en kall yta och kondenserar. Missfärgning på yttertaksstrukturen är en indikering på att inneluften har kommit ut i vinden så att ett gynnsamt klimat för en mikrobiell tillväxt har uppstått. Det kan vara en indikering på att ventilationen inomhus är undermålig. För detta fortgå finns det en risk att man kan få skador på konstruktioner som i en förlängning påverkar byggnaden och inomhusmiljön negativt.

Mikrobiell påväxt på vinden

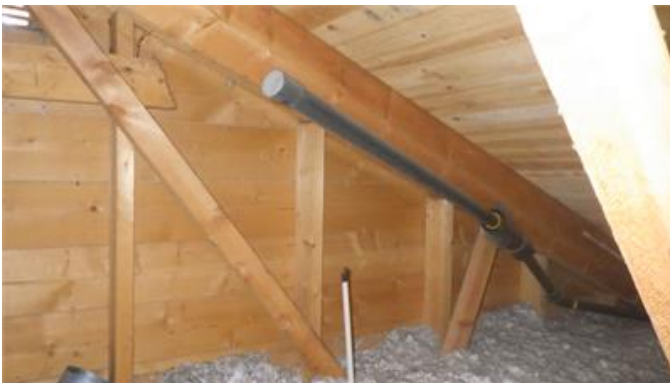
Rör från centraldammsugaren som avslutas på vinden
