**Fastighetsuppgifter**

Gäveränge 1:34

Gäverängevägen 20

Uppdragsnummer	x24225D
Besiktningsdatum	2024-06-10
Besiktningföretag	OBM Fuktteknik Gävleborg AB
Besiktningförrättare	Daniel Lindquist
Närvarande	Fastighetsägarna
Giltig till och med	2025-06-10

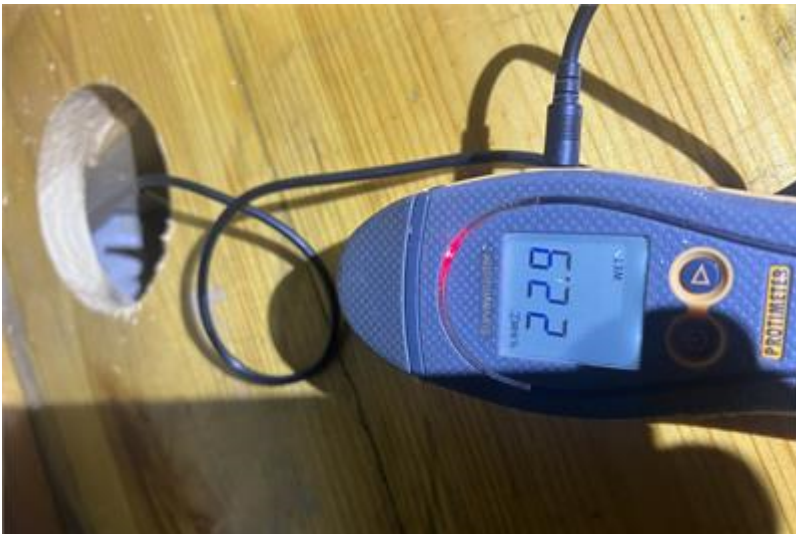
## Bilaga 1 för kontroll av valda konstruktioner

Det förekommer uppreglade golv på betongplatta, vilket betecknas som en riskkonstruktion med avseende på fukt- och mikrobiella skador. Förhöjd fuktindikation har noterats och det rekommenderas därför att en fortsatt teknisk undersökning utförs. Se även info på protokollets näst sida 10, Pos. 9.

Byggnadsdel	Källare
Konstruktionsdel	Uppreglad konstruktion
Konstruktionsuppbyggnad	Regelverk, isolering, golvytskikt

I provhål i det uppreglade golvet träregel uppmättes fuktkvot till 22,9% FK. Dessa värden kommer sannolikt att ändras med årstiden. Det kritiska gränsvärdet för mikrobiell tillväxt brukar anges till ca 17% fuktkvot (FK). Notera att stickprovsmässig undersökning är utförd . Se även kommentar/riskanalis.

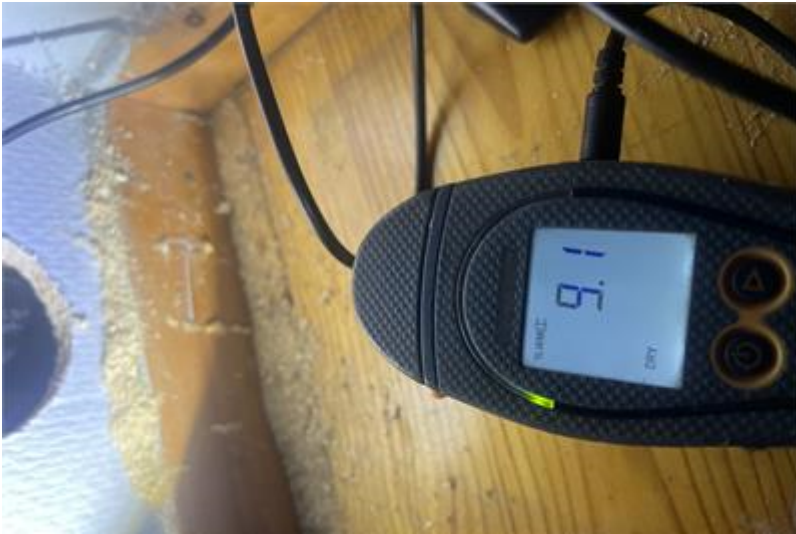
## Bilaga 2 för kontroll av valda konstruktioner

Det förekommer utreglade väggar innanför motfyllda ytterväggar, vilket betecknas som en riskkonstruktion med avseende på fukt- och mikrobiella skador. Vid kontroll av konstruktion uppmättes fuktvärden under gränsvärdet för mikrobiell påväxt/tillväxt. Se även info på protokollets sida 10, Pos. 7.

Byggnadsdel	Källare
Konstruktionsdel	Utreglad konstruktion
Konstruktionsuppbyggnad	Regelverk, isolering, väggytskikt

I provhål i den utreglade väggens träregel uppmättes fuktkvot till 9,1% FK. Dessa värden kommer sannolikt att ändras med årstiden. Det kritiska gränsvärdet för mikrobiell tillväxt brukar anges till ca 17% fuktkvot (FK). Notera att stickprovsmässig undersökning är utförd. Se även kommentar/riskanalis.
