**Fastighetsuppgifter**

Fasanen 38

Fasanstigen 82

Uppdragsnummer	A26130
Besiktningsdatum	2023-09-05
Besiktningföretag	OBM Byggnadsmiljö AB
Besiktningförrättare	Patrick Lindqvist
Närvarande	Säljare
Giltig till och med	2024-09-05

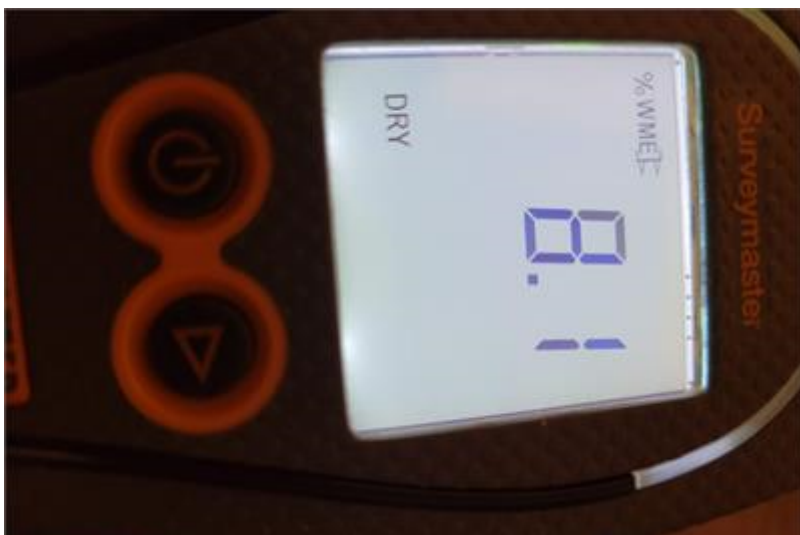
## Bilaga 1 för kontroll av valda konstruktioner

Byggnadsdel	Souterrängvåning
Konstruktionsdel	Väggregel mot motfylld bakre yttervägg.
Konstruktionsuppbyggnad	Motfylld yttervägg, väggreglar samt innervägg.

Stickprovsmässig fuktmätning utfördes i väggregel där det högst uppmätta värdet var ca. 8 % i fuktkvot (FK). Det kritiska gränsvärdet för mikrobiell tillväxt brukar anges till ca 15-17% fuktkvot (FK).

Inga åtgärder anses nödvändiga i dagsläget.

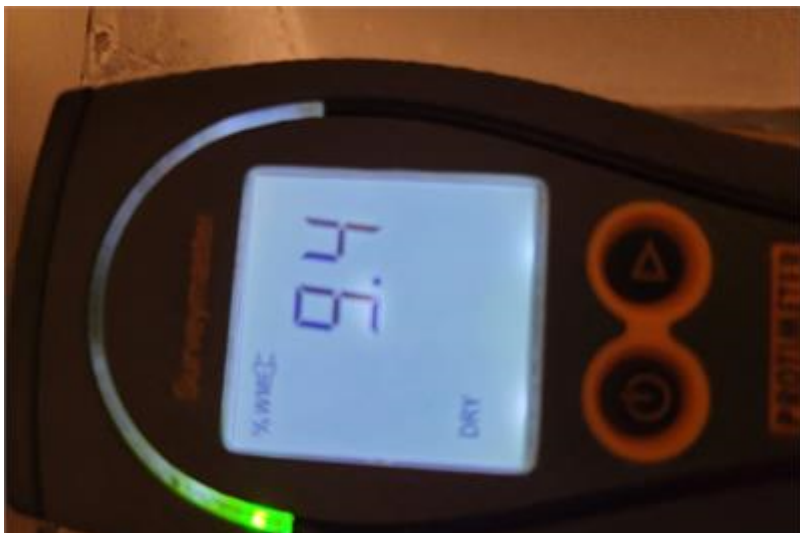
## Bilaga 2 för kontroll av valda konstruktioner

Byggnadsdel	Souterrängvåning
Konstruktionsdel	Väggregel mot motfylld bakre yttervägg.
Konstruktionsuppbyggnad	Motfylld yttervägg, väggreglar samt innervägg.

Stickprovsmässig fuktmätning utfördes i väggregel där det högst uppmätta värdet var ca. 9,5 % i fuktkvot (FK). Det kritiska gränsvärdet för mikrobiell tillväxt brukar anges till ca 15-17% fuktkvot (FK).

Inga åtgärder anses nödvändiga i dagsläget.
