Isunda 15:46

Tvärånäsvägen 20

Uppdragsnummer	WA4535
Besiktningsdatum	2024-05-21
Besiktningföretag	OBM Besiktning i Dalarna AB
Besiktningförrättare	Tomas Myrbråten
Närvarande	Mäklaren.
Giltig till och med	2025-05-21

Bilaga till besiktningssprotokoll med förklaringar till bedömningsätt vid överlåtelsebesiktning

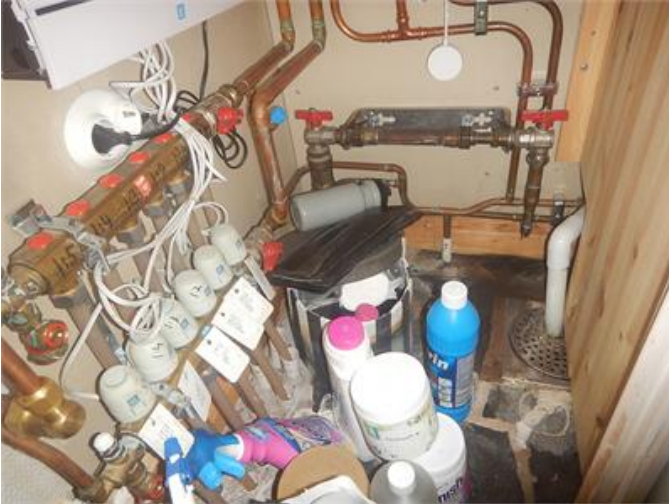
Utrymme där golvvärme fördelare ej är fuktsäkert placerad och läckage uppstått.

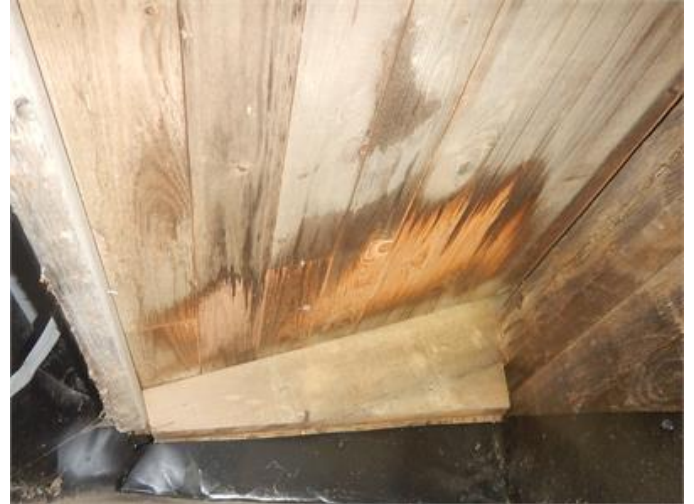
Fuktpåverkan takfot.

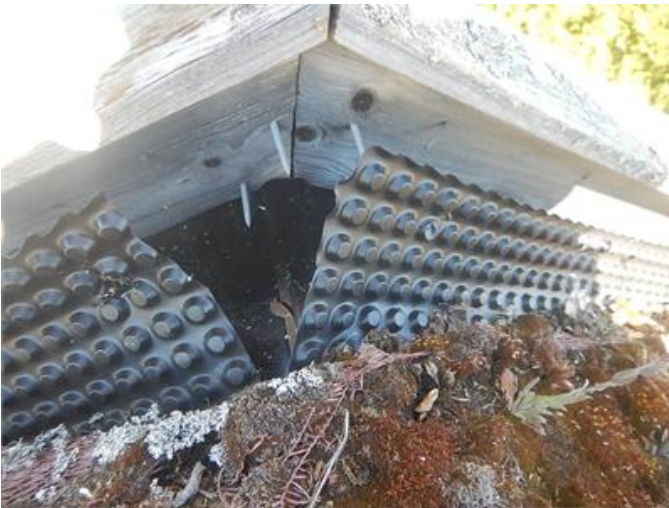
Sovrum 2	X				
Utvändigt					
Tak hus			X		Torvtaket bör kompletteras, underlag av Platonmatta täcker ej mot vindskivor, Platonmattan är felvänd mot gällande rekommendationer och rikligt med växtlighet (träd) förekommer på taket, fackman bör kontaktas för åtgärd.
				X	Underlag under torvtaket är inte besiktningsbart.

Platonmatta som ej är täckt av torv och ej ansluter mot vindskiva.

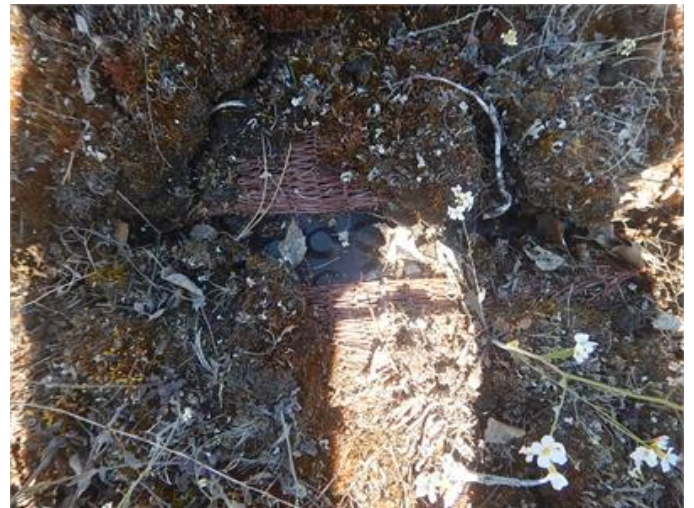
Torvtak som bör kompletteras.

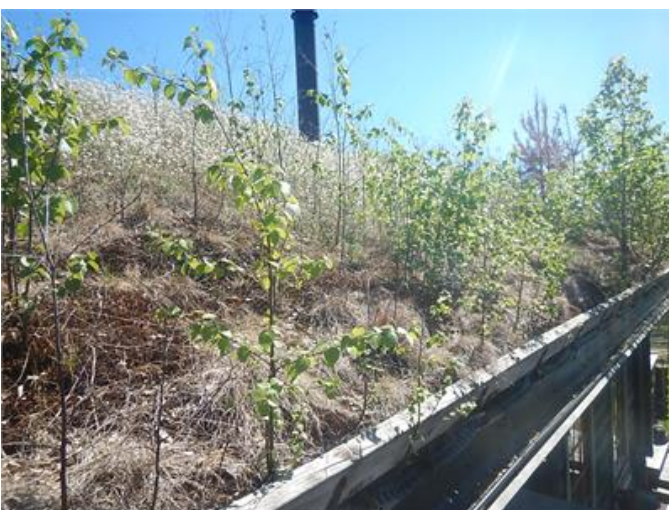
Träd på torvtak.

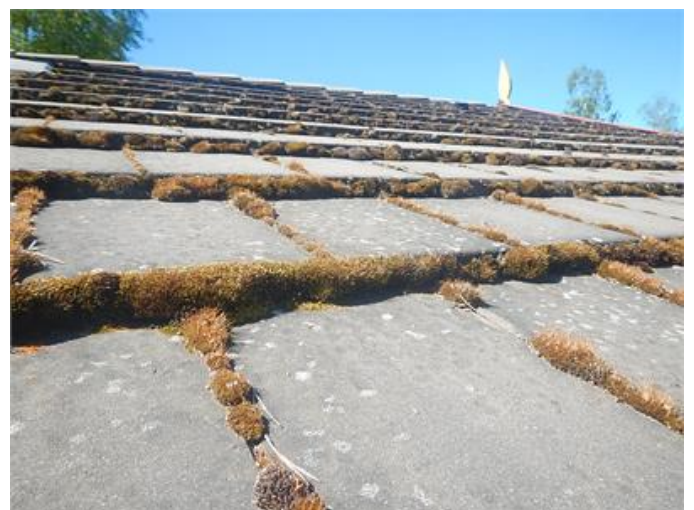
Mossa på takpannor.
