Koltorp 1:20

Skolgatan 8

Uppdragsnummer	SP24194
Besiktningsdatum	2024-06-10
Besiktningföretag	OBM i Karlstad AB
Besiktningförrättare	Per Rindberg
Närvarande	Säljare
Giltig till och med	2025-06-10

Byggnadsbeskrivning	Byggnadsår
1,5 plans hus med källare	1915
Till eller ombyggnad	Övrigt
-	Huset möblerat

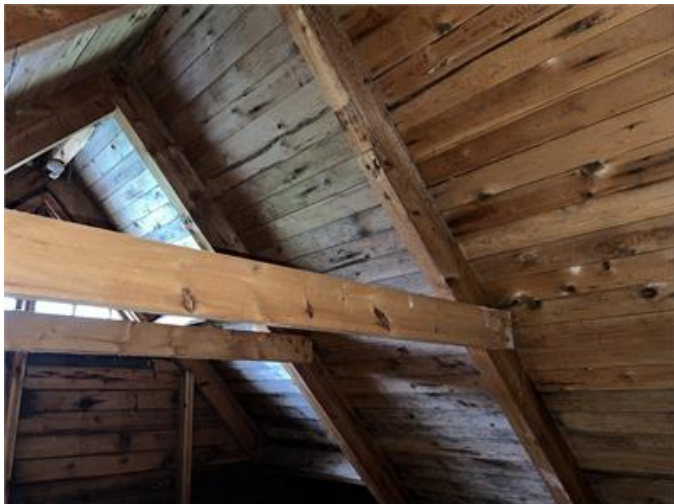
Besiktningsresultat					
Bedömningsskala: 1 = Utan anmärkning, 2 = Påpekande, 3 = Bör åtgärdas, 4 = Ej besiktningsbart					
Byggnadsdel	1	2	3	4	Anmärkning
Nockvind		X			Fuktfläckar förekommer på underlagstak, vilket bör kontrolleras regelbundet och orsak åtgärdas i erforderlig omfattning.
		X			Mikrobiell påväxt förekommer på underlagstakets undersida, vilket bör kontrolleras regelbundet och åtgärdas i erforderlig omfattning om så anses nödvändigt.
		X			Vinden besiktigad från lucka, landgång saknas.
Invändigt					
Övre plan					
Hall		X			Fukt- och rinningsmärken förekommer i tak- väggvinkel, ingen onormal fuktindikation erhöles men det bör kontrolleras regelbundet så nya läckage inte uppstår.
Sovrum 1	X				
Sidovind		X			Fuktfläckar förekommer delvis på underlagstak, vilket bör kontrolleras regelbundet för att fastställa om åtgärdsbehov föreligger.
WC/Dusch			X		Utrymmet har äldre standard där flera brister förekommer och bedöms därför vara i behov av renovering.
