Mörtelek 1:16

Mörtelek Brasagård 4

Uppdragsnummer	G28829
Besiktningsdatum	2024-06-04
Besiktningföretag	OBM Kronoberg AB
Besiktningförrättare	Pauline Hansson
Närvarande	Fastighetsägaren
Giltig till och med	2025-06-04

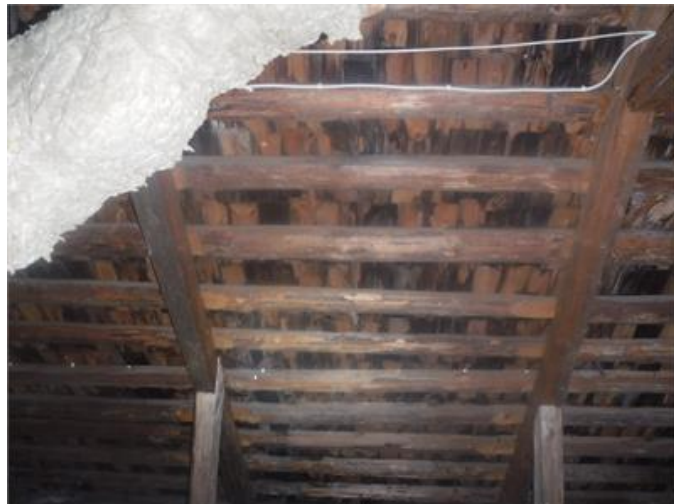
Besiktningresultat					
Bedömningsskala: 1 = Utan anmärkning, 2 = Påpekande, 3 = Bör åtgärdas, 4 = Ej besiktningbart					
Byggnadsdel	1	2	3	4	Anmärkning
UTVÄNDIGT					
Mark/Socket		X			Fogsläpp förekommer till stensockeln på bostadshuset.
Fasad		X			Det finns beklädnadsbrädor som har torrsprickor och rötskador i ändträ. Garagets fasad är i behov av generellt underhåll/målning.
Fönster/Dörrar		X			Fönster och dörrar är i behov av underhåll/byte. Det noterades otätheter mellan fönster/dörrar och plåtbleck samt foderbräder. Risk finns att fukt tränger in till bakomliggande konstruktioner.
Hängrännor/Stuprör		X			Stuprören slutar vid grunden, det rekommenderas leda bort vattnet alternativt samla upp det.
Tak		X			Bostadshuset har plåttak och garaget har betongpannor se vidare under kommentarer och riskanalys på sida 4.
Vind/bostadshuset		X			Det finns skador/hål på det äldre undertaket av träspånor som enligt bedömning främst är äldre skador. Se bild på sida 5.

Vind/bostadshuset: Det finns skador/hål på det äldre undertaket av träspånor som enligt bedömning främst är äldre skador.

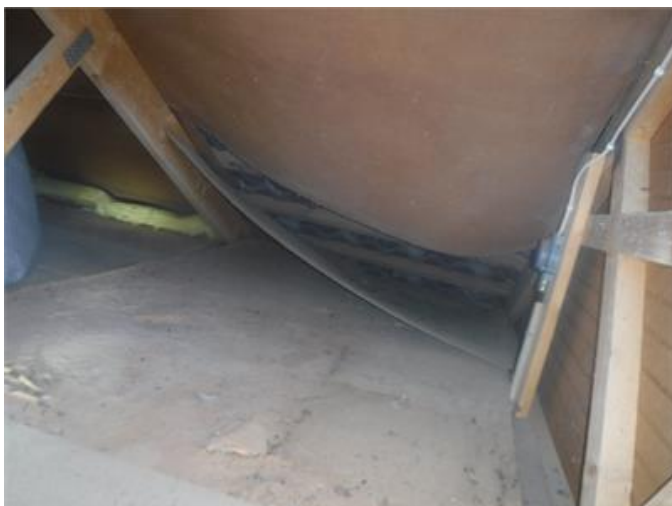
Vind/garage		X			Ett par undertaksskivor av Masonit har lossnat och det rekommenderas åtgärdas. Se bild på sida 5.
Torpargrund				X	Den ursprungliga byggnaden är uppbyggd på en stengrund med torpargrund, se vidare under kommentarer och riskanalys på sida 4. Grunden går inte att besiktiga då det inte finns någon inspektionslucka.
Källare		X			Det finns spår av viss fuktinträngning. Att viss fuktinträngning sker behöver inte vara något problem så länge man undviker täta och organiska material i anslutning mot betongplatta och ytterväggar. Vill man skapa bättre klimat i källaren kan avfuktare användas.
INVÄNDIGT					
Allmänt		X			Det finns golv som är ojämna/lutar. I äldre hus är det inte ovanligt att det finns golv som är ojämna/lutar. Orsaken kan bero på att stommen består av mer grovhuggen konstruktion samt är det vanligt att bjälklagsbalkar och golvbrädor med tiden kan böja sig något. Det kan även bero på viss sättning i huset. Det finns en del rum som är i behov av interiör renovering.

Vind/garage: Ett par undertaksskivor av Masonit har lossnat och det rekommenderas åtgärdas.

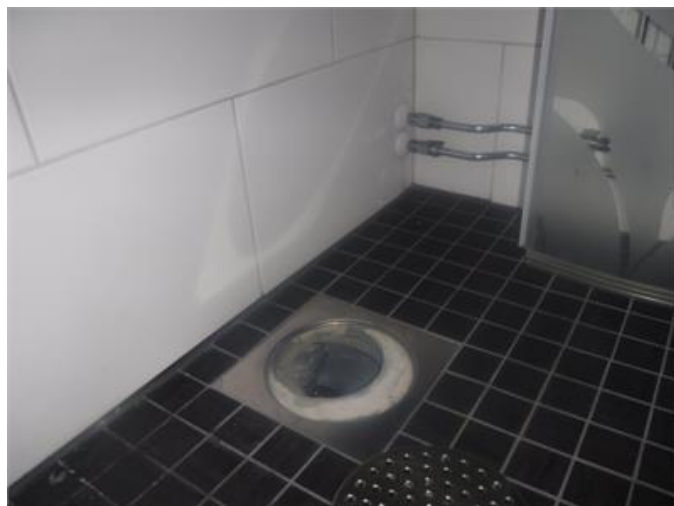
Besiktningresultat					
Bedömningsskala: 1 = Utan anmärkning, 2 = Påpekande, 3 = Bör åtgärdas, 4 = Ej besiktningbart					
Byggnadsdel	1	2	3	4	Anmärkning
Dusch/Wc		X			Tätskikten (plastmattor) börjar bli äldre och kan ha ett minskat motstånd mot fuktgenomträngningar. Klämringen är lös i golvbrunnen samt finns en skada på golvmattan utanför duschen.
					Vid fuktindikering som utfördes i utrymmet noterades inga förhöjda indikationer.
Sovrum 2	X				
Entréplan					
Entréhall	X				
Sovrum	X				
Wc		X			Golvmattan är inte uppvikt mot väggarna och det finns otäta rörgenomföringar. Risk finns för skador vid ett eventuellt läckage.
Vardagsrum		X			Det finns skadade klinkersplattor på golvet framför eldstad.
Kök		X			Äldre kök. Det finns inget fuktskydd under diskbänken risk finns att eventuella läckage inte upptäcks.
Dusch/Wc		X			Tätskiktet (fuktskyddet) bakom kakel och klinker går ej att besiktiga. Golvbrunnen är monterad för nära väggen och det finns rörgenomföringar i våtzon vilket inte får förekomma i renoverade våtrum. Bristerna öka risken för fuktskador.

Vid fuktindikeringar som utfördes i rummet indikerades ingen förhöjd fukt med indikation om befintlig fuktskada.
Trappförråd	X				
Tvättstuga	X				
Garage/invändigt	X

Dusch/Wc - Entréplan: Tätskiktet (fuktskyddet) bakom kakel och klinker går ej att besiktiga. Golvbrunnen är monterad för nära väggen och det finns rörgenomföringar i våtzon vilket inte få förekomma i renoverade våtrum. Bristerna öka risken för fuktskador.
