Besiktningssprotokoll

Anticimex Försäkringsbesiktning i samarbete med Fastighetsbyrån

Fastighetsbeteckning: Trappan 13	
Fastighetsadress: Östertorpsvägen 5	
Postnummer: 642 34	Ort: Flen

Besiktningdatum: 2024-06-10	Protokollnummer: 68321640
Temperatur: 13 °C	Väderlek: Mulet
Tekniker: Anders Lygrell	
E-post: Anders.Lygrell@anticimex.se	
Kontor: Eskilstuna	
Närvarande: Ingen övrig närvarande på plats.

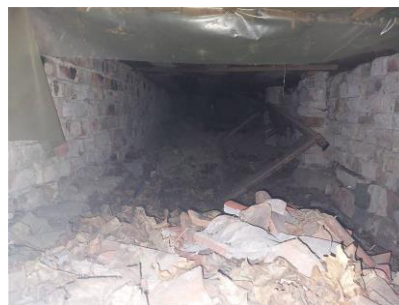
Utvändigt / Krypgrund

Vid kontroll av konstruktionen i krypgrund uppmättes fuktvärden under kritisk fuktnivå för mikrobiell tillväxt och normal lukt upplevdes. Organiskt material finns på marken.

Golvbjälklaget ovan den uteluftsventilerade krypgrunden riskerar att drabbas av fuktskador på grund av naturlig fuktpåverkan. Detta kan i sin tur leda till mikrobiella skador (angrepp av mikroorganismer) som kan leda till att mikrobiell lukt sprids till boendemiljön.

Risk för mikrobiell tillväxt föreligger om den relativa fuktigheten (RF) i den omgivande luften är över 75 % vilket i furuvirke motsvarar en fuktkvot (FK) på 17 %. Fuktkvoten uppmättes till 15%.

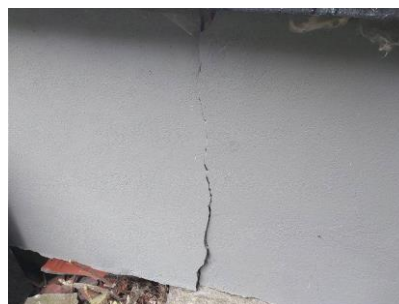
Utvändigt / Sockel

Sprickor finns i sockel.

Vi rekommenderar en fördjupad undersökning för att bedöma orsak och omfattning.

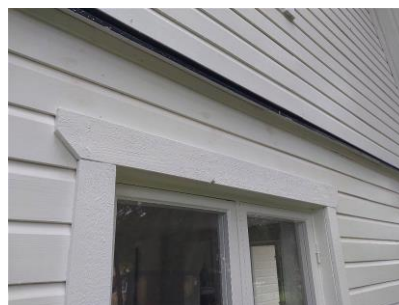
Utvändigt / Fönster

Överbleck saknas ovan fönster.

Avsaknad av bleck ovanför fönster medför en ökad risk för att vatten kan rinna in och orsaka fuktrelaterade skador i omkringliggande konstruktioner.
