Besiktningssprotokoll

Anticimex Försäkringsbesiktning i samarbete med Fastighetsbyrån

Fastighetsbeteckning: Vittbro 1:44	
Fastighetsadress: Mellanstigen 9	
Postnummer: 64394	Ort: Vingåker

Besiktningdatum: 2024-06-07	Protokollnummer: 68300224
Temperatur: 23 °C	Väderlek: Sol
Tekniker: Marcus Axinge	
E-post: marcus.axinge@anticimex.se	
Kontor: Eskilstuna	
Närvarande:

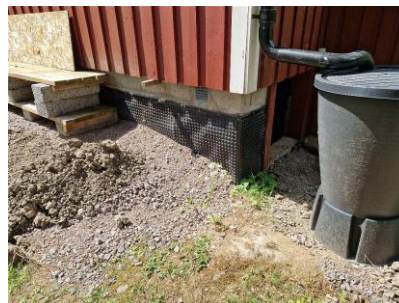
Utvändigt / Markförhållanden

Utvändigt fuktskydd ligger oskyddat ovan mark.

Risk finns att det utvändiga fuktskyddet skadas och funktionen försämras.

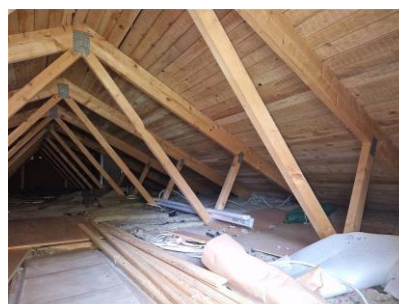
Utvändigt / Vind

Vid kontroll av vinden uppmättes fuktvärden under kritisk fuktnivå för mikrobiell tillväxt och en normal lukt upplevdes. Fuktkvoten i underlagstak/takbjälkar uppmättes till 10 %.

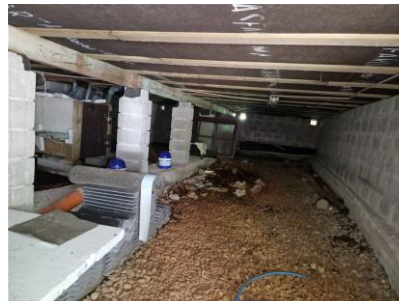
Utvändigt / Krypgrund

Vid kontroll av krypgrunden uppmättes fuktvärden över kritisk nivå för mikrobiell tillväxt och mikrobiell lukt upplevdes.

Uteluftsventilerade krypgrunder med bjälklag av organiskt material har ofta fuktskador på grund av naturlig fuktpåverkan. Lukten som känns i krypgrunden kan också spridas till boendemiljön. Fuktkvoten uppmättes till XX %.

Vi rekommenderar en fördjupad undersökning för att bedöma orsak och omfattning.

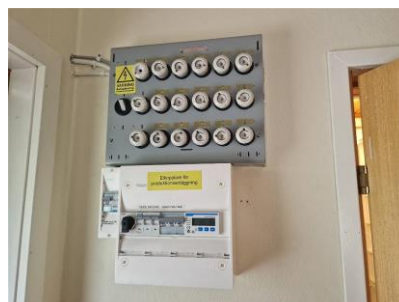
Entréplan / Entréhall

El-centralen har jordfelsbrytare.

Jordfelsbrytare finns installerad vid elcentralen.

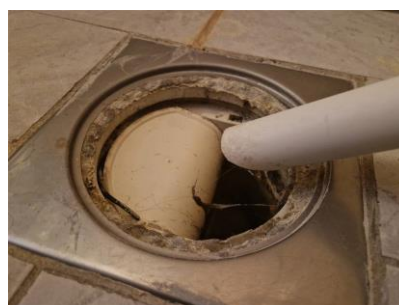
Entréplan / Dusch/Toalett

Våtutrymmet har äldre yt-/tätskikt.
 - Klämring felmonterad i golvbrunn.
 - Golvbrunn för nära vägg.
 - Rinnmärken vid blandare.
 - Frånluftsventilation saknas.

Utrymmet är äldre och har passerat tiden för sin tekniska livslängd.

Renovering av utrymmet rekommenderas. Kontakta en behörig våtrumsentreprenör för en renovering. I samband med renoveringen bör omkringliggande konstruktioner kontrolleras för att upptäcka eventuella följdskador.

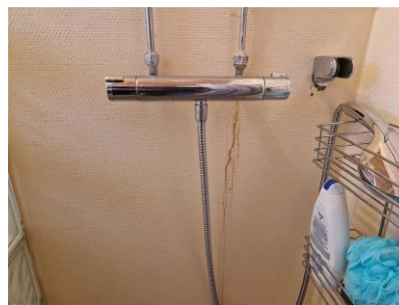
Normala fuktvärden indikerades mot klinker/kakel.

En viss fukt tränger alltid in bakom kakel/klinker via fogarna, detta är helt normalt och innebär inte att tätskiktet/ våtrumsisoleringen under kaklet/klinkern är bristfälligt eller ur funktion.
