# Besiktningssprotokoll

Anticimex Försäkringsbesiktning i samarbete med Fastighetsbyrån

Fastighetsbeteckning: Åre-Svedje 1:297	
Fastighetsadress: Björnen Örnen 18	
Postnummer: 837 97	Ort: Åre

Besiktningdatum: 2024-06-05	Protokollnummer: 68291209
Temperatur: 11 °C	Väderlek: Mulet
Tekniker: Evelina von Sneidern	
E-post: evelina.von.sneidern@Anticimex.se	
Kontor: Sundsvall	
Närvarande: Ingen närvarande

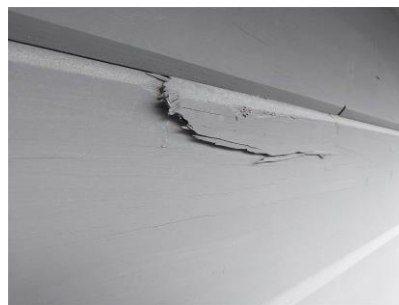
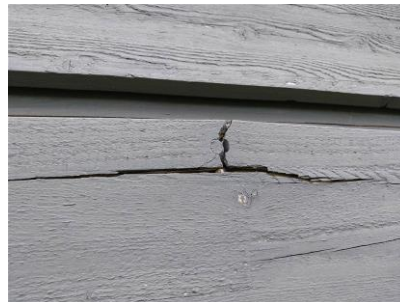
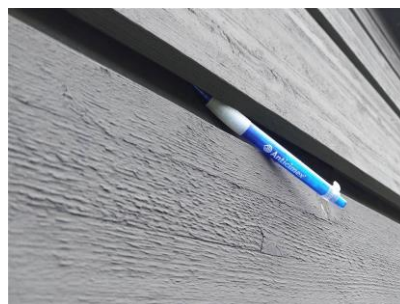
Skador noterades på vissa panelbrädor.

Fasadpanelen har släppt från fasad på delar av huset.

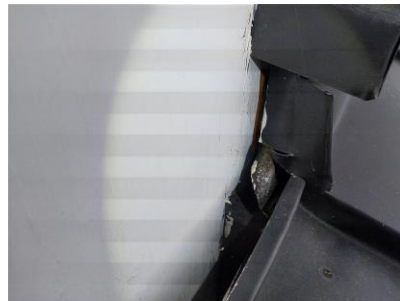
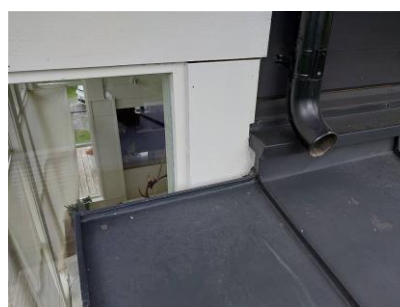
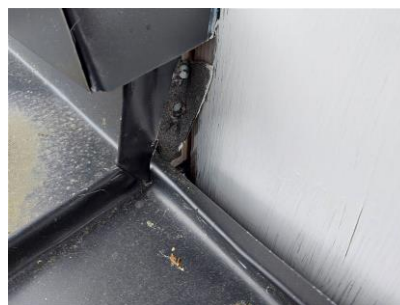
Vid besiktning av taket noterades 2 stycken mindre otätheter vid avslut på pulpettaken som ansluter mot högdal på hus. Inga skadesignaler finns i dagsläget, dock viktigt att täta för att undvika framtida fuktskador. Rekommenderar kontakt med plåtslagare för kontroll och åtgärdsförslag.

Mindre otätheter noterades vid avslut på plåt på båda sidor om huset.

Detta medför risk att regn/snö kan tränga in och orsaka fuktskador i bakomliggande konstruktioner.

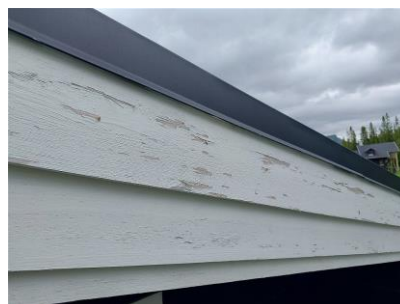
Vindskivor har mindre färgsläpp.

För att öka livslängden, utför målning/underhåll.

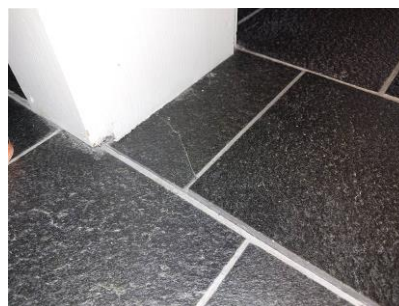
- ✎ Vissa klinkerplattor har bomljud och enstaka spricka noterades.  
Felet som uppstått är att vidhäftningen mellan klinker och underlag är sämre. Sk "bom/ bomljud".

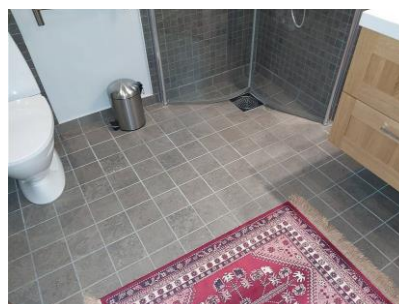
Normala fuktvärden indikerades mot klinker/kakel.

En viss fukt tränger alltid in bakom kakel/klinker via fogarna, detta är helt normalt och innebär inte att tätskiktet/ våtrumsisoleringen under kaklet/klinkern är bristfälligt eller ur funktion.

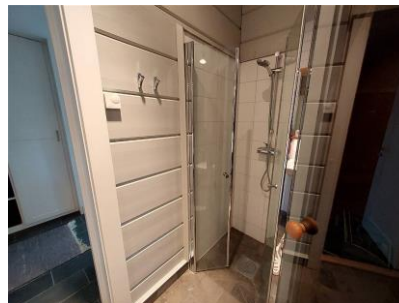
Tätskikt är ej monterat fullt ut i våtzon 1.

Väggytor vid duschplatser eller motsvarande och en meter utanför dessa och hela golvet klassas som våtzon 1.

När tätskikt ej är korrekt monterat är det inte fackmässigt\* utfört.

\*Fackmässigt utförande innebär att arbetet ska utföras enligt Boverkets byggregler, gällande branschregler samt monteringsanvisningar för samtliga material. Om dessa regler och anvisningar inte följs och en skada inträffar riskerar man att få en nedsatt eller utebliven skadeersättning från sitt försäkringsbolag (villahem).

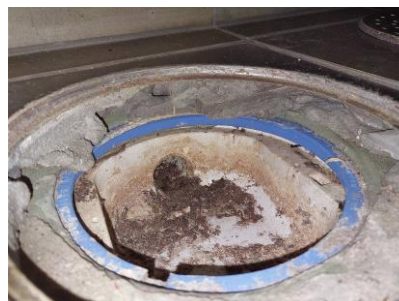
Klämringen sitter ej i sitt bottenläge (i bastun).

Enligt monteringsanvisning ska denna monteras dikt an golvbrunnen, inga skadesignaler kan påvisas till följd av detta.

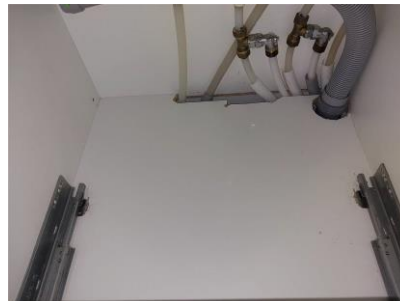
Fuktskydd saknas i diskbänkskåp.

Oklart om fuktskydd finns under övriga vitvaror.

För att lättare upptäcka eventuella läckage, installera fuktskydd.

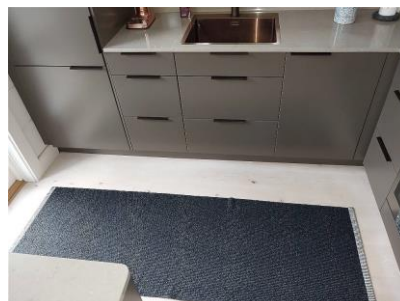
Fuktindikering i utrymmet gav inga förhöjda fuktindikationer.

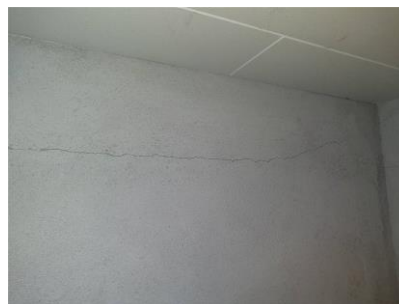
Mindre sprickor finns i vägg.

Dessa bedöms inte ha lett till bakomliggande skador.
