Besiktningssprotokoll

Anticimex Försäkringsbesiktning i samarbete med Fastighetsbyrån

Fastighetsbeteckning: Fritsla 4:93	
Fastighetsadress: Basteråsvägen 6	
Postnummer: 511 72	Ort: Fritsla

Besiktningdatum: 2024-05-31	Protokollnummer: 68300601
Temperatur: 16 °C	Väderlek: Klart
Tekniker: Andreas Olla	
E-post: andreas.olla@anticimex.se	
Kontor: Borås	
Närvarande: Fastighetsägare Son till fastighetsägare Alfred Bertilsson - Fastighetsmäklare

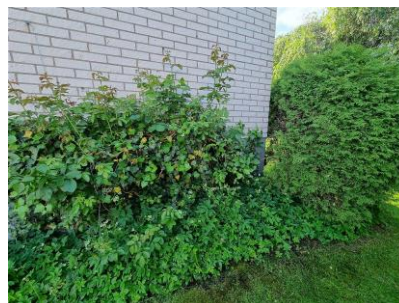
Utvändigt / Markförhållanden

Växter finns i anslutning till grundmur och till viss del på fasaden

När det finns rabatter och växter nära grundmuren finns risk att fukt stannar kvar i väggarna. Detta kan i sin tur orsaka invändiga fuktskador. Växternas rötter kan också skada grundmuren och sätta dräneringsledningen ur funktion.

Området närmast huset rekommenderas att vara fritt från växtlighet.

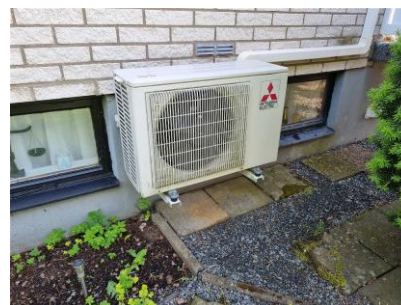
Utvändigt / Sockel

Kondensvatten från luftvärmepumparnas utedelar leds inte bort från husgrunden.

Detta medför en ökad fuktbelastning för husets grundmurar, vilket i sig kan leda till fuktrelaterade skador. Observera att besiktning av byggnadens värmesystem eller värmepumpen inte har ingått i uppdraget.

för att minska risken för skador bör man se över möjligheten att leda undan vattnet från grunden

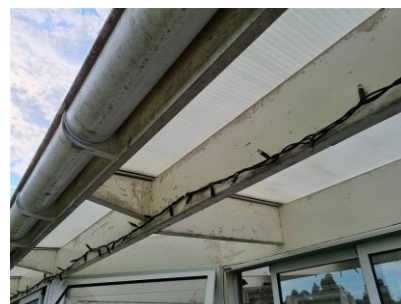
Utvändigt / Altan & uterum

Altanen och uterummet med tillhörande träkonstruktioner är i behov av tvätt/underhåll.

Vidare noterades att kanalplasttaket är äldre än 15 år vilket ökar risken för att skivorna kan spricka.

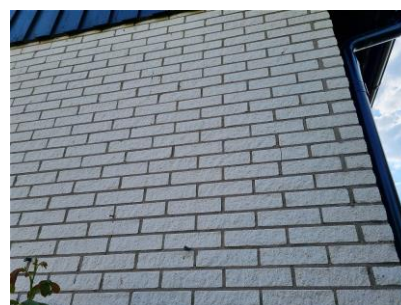
Utvändigt / Fasad

Det finns ett antal mindre sprickor i fasaden (främst på västra gaveln). Vidare noterades vissa delar av fasadpanelen (främst östra gaveln) är i behov av målning och underhåll.

Detta medför en ökad risk för fuktrelaterade skador på grund av sämre vattenavvisande förmåga.

Förslagsvis bör sprickorna lagas och tätas på lämpligt med lämpligt bruk samt att fasadpanelen målas/underhålls.

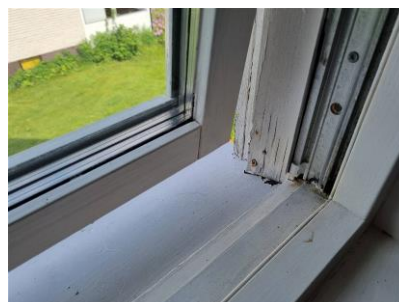
Utvändigt / Fönster

Övervåningen är äldre isolerglas, vilket i sig medför en ökad risk för att kondens och missfärgningar uppstår mellan glasen.

Vidare noterades att fönsterbleck på övervåningen inte har några uppvikta gavlar som skyddar intilliggande foder som att vissa av huset äldre fönster är i behov av målning/underhåll.

Fönsterbågar och fönsterkarmar där målningsbehov finns eller avsaknaden av gaveluppvik medför risk för att få fukt- och rötskador på grund av sämre vattenavvisande förmåga.

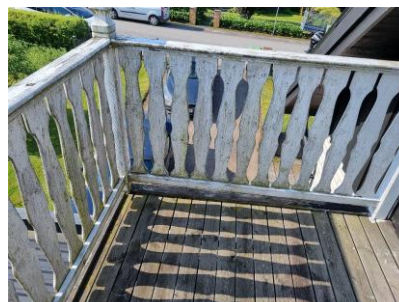
Utvändigt / Balkong

Balkongens träkonstruktioner är i behov av målning/underhåll.

Träkonstruktioner där målningsbehov finns riskerar att få fukt- och rötskador på grund av sämre vattenavvisande förmåga.

För att öka livslängden på balkongen rekommenderas målning och underhåll, vilket förslagsvis görs i samband med renovering av garagetaket

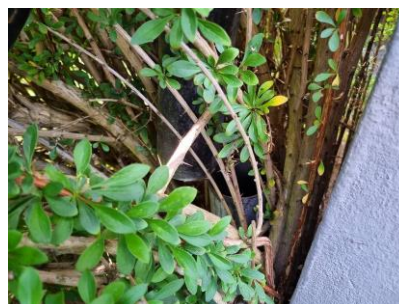
Utvändigt / Hängrännor / Stuprör

- Stuprör vid nordvästra hörnet är äldre och hoppar ut markröret som saknar lövsil.
- Framkant på hängränna intill uterumstaket är lätt vinklad mot taket.
- Fastans hängrännor har inga stuprör varpå det borrarats mindre hål för att anslutas med kedjor.
- Uterummet stuprör är inte anslutet till dagvattenledningen.

Ovannämnda brister medför en ökad risk för fuktrelaterade skador på kringliggande konstruktioner.

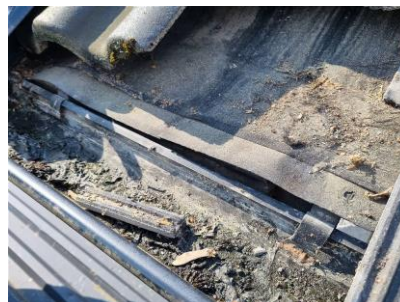
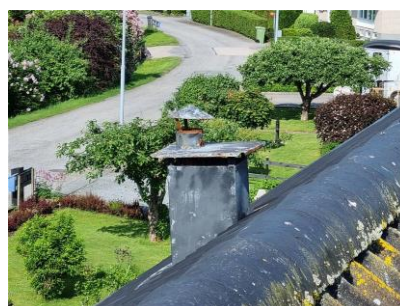
Utvändigt / Tak

Huset yttertak renoverades vid 2014 och bedöms till större delen som fackmässigt renoverat bortsett från vissa mindre brister och att plåtarbeten vid vissa takgenomföringar inte byttes ut. Då just de berörda plåtarbetenas har fått rostangrepp och du nu anses vara i sämre skick bör en plåtslagare kontaktas för göra nya plåtarbeten för på så vis undvika eventuella läckage.

Två av takgenomföringarna har äldre plåtarbeten som är rostangripna och i sämre skick, nedersta pannraden ligger direkt mot underlagsduken/pappen utan fotplåtar, yttre pannrader är inte förankrade, rökkanal/skorsten har ytliga rostangrepp samt att yttre pannrader inte är förankrade.

Detta medför en ökad risk för att genomföringarna i sig inte håller tätt eller att plåtarbeten på sikt rostar sönder, vilket kan leda till fuktrelaterade skador i form av läckage. De övriga bristerna inte bedöms leda till akuta läckage eller skador, dock kan detta på sikt försämra takets livslängd samt öka risken för fuktskador på läkt och underlagstak, främst vid takfoten.

Förslagsvis bör en plåtslagare kontakta för att se över genomföringarna för bedömning av lämplig åtgärd. För att säkra takets livslängd ses det som en god idé att komplettera med fotplåtar.

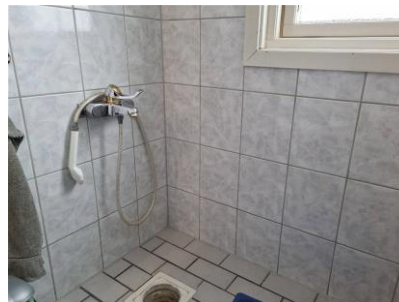
Entréplan / Badrum

Utrymmet är äldre och bedöms ha upp nått sin tekniska livslängd i kombination av golvbrunnen som är av äldre standard har ingen klämring, golvfallet upplevs som plant samt att fönstret är placerat i duschzonen.

Vid fuktindikering noterades dock inga avvikelser.

Kontakta en behörig våtrumsentreprenör för att renovera utrymmet. I samband med detta bör kringliggande konstruktioner kontrolleras efter eventuella följdskador.

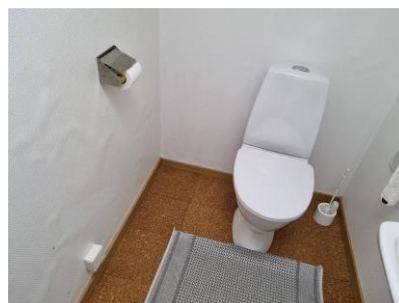
Övre plan / Toalett

Utrymmet är av äldre standard där det inte finns något uppviktt tätskikt på golvet.

Vis framtida renovering bör utrymmet anpassa till gällande branchregler för att lättare kunna upptäcka eventuella smygläckage.

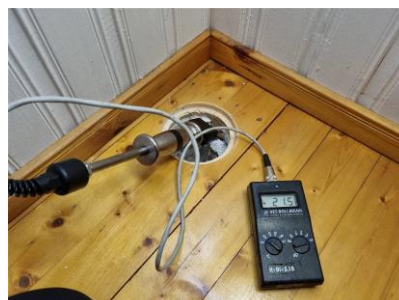
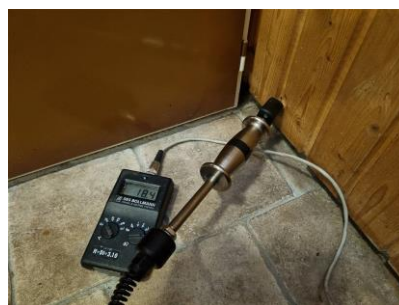
Källarplan / Allmänt

Som de flesta hus med källaren från 70-talet så finns det påbyggda golv & väggkonstruktioner i vissa utrymmen. Då det idag är mer känt att man bör undvika täta & organiska material mot källarens golv och ytterväggar är det en god idé att drabbade riskkonstruktioner allt eftersom ersätts med fuktsäkra alternativ heller än att huset dräneras om på nytt även om det utvändiga fuktskyddet är äldre. För att minska på källarens fuktbelastning bör man i första hand prioritera att stuprör och hängrännor fungerar tillfredsställande, ta bort de växter som finns intill grunden samt se över möjligheten att leda undan kondensvatten från luftvärmepumparnas utedelar.

Vid kontroll av källarens påbyggda golv och väggkonstruktioner utfördes en provhåltagning i golvet källarens gillestuga. Genom provhålet noterades en svag mikrobiell lukt samt att det uppreglade golvet byggts på distanser mot en grovgjuten betongplatta som strukits med tjära och klätts med plast samt isolerat med cellplastsdivor mellan reglarna. Fuktkvoten i golvregel uppgavs till 21,5%, vilket är över gränsvärdet (17%) för mikrobiell tillväxt.

Vid fuktmätning i spikläkt genom panelen i hobbyrummet uppgavs fuktkvoten till 18,4%.

I källare bör man undvika just organiska & täta material mot väggar och golv på grund av riskerna för just naturlig fuktvandring och mikrobiell påväxt.

Ersätt därför uppreglade golv-/väggkonstruktionerna samt täta och organiska material med fuktsäkra alternativ eller lösningar. I samband med detta bör bakomliggande konstruktioner kontrolleras efter eventuell följdskador samt att grundmurarnas fuktillskott bör undersökas då det utvändig fuktskyddet är äldre.

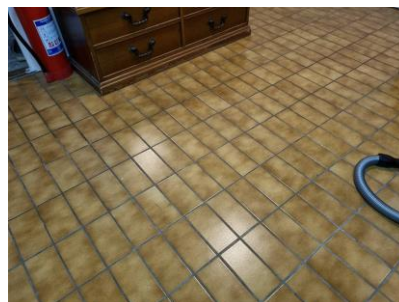
Källarplan / Nedre hall

Flera klinkerplattor har släppt från underlaget vilket uppmärksammades genom "Bom-ljud".

Detta har troligtvis orsakats av brister underarbetet vilket i sig inte bedöms kunna leda till skada men istället innebär en ökad risk för att lösa plattor spricker vid hård belastning.

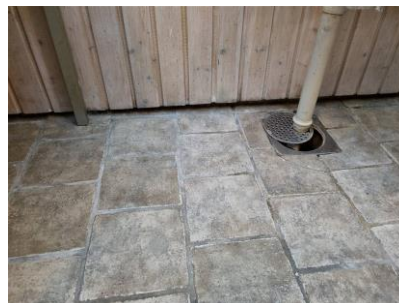
Källarplan / Tvättstuga

Bredvid golvbrunnen noterades en lokal bula i golvet varpå klinkers har släpp i samma område.

Detta har troligtvis orsakats av brister underarbetet vilket i sig inte bedöms kunna leda till skada men istället innebär en ökad risk för att plattorna kan släppa helt eller spricker vid hård belastning.

Vidare har utrymmet som saknar tätskikt för sett med utreglade väggkonstruktioner. Sett till att väggarna har byggts med en springa mellan golvet och den utreglade väggen bedöms väggarna inte direkt påverkas eller löpa risk vid skador vid eventuella läckage.

Vid framtida renovering bör man dock ta bort de utreglade väggkonstruktionerna samt byta golvbrunnen då den är äldre och rostangripna.

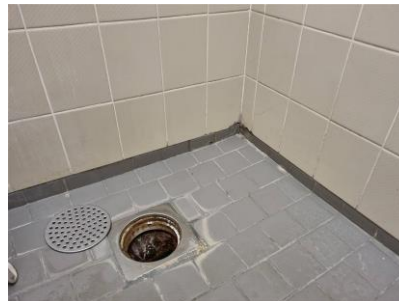
Källarplan / Dusch

Utrymmet är av äldre standard utan anslutet tätskikt samt att golvbrunnen är rostangripen.

Detta bedöms inte kunna leda till kritiska följdskador då kringliggande väggar och golv är byggda med fuktsäkra material, dock kan ytskikt med tiden börja släppa från underlaget.

För att minska risken för att plattor släpper från underlaget kan utrymmet förslagsvis förses med en duschkabin.

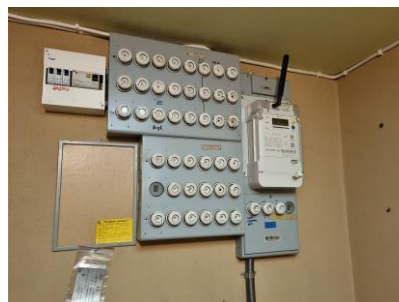
Källarplan / Pannrum

Elcentralens gruppförteckning saknades vid besiktningstillfället.

"Gruppförteckning" är en lista som ska vara placerad vid elcentralen. Den visar vilka säkringar som är anslutna till vilka armaturer, vägguttag och apparater. Den är också till för att underlätta vid felsökning och elarbeten.

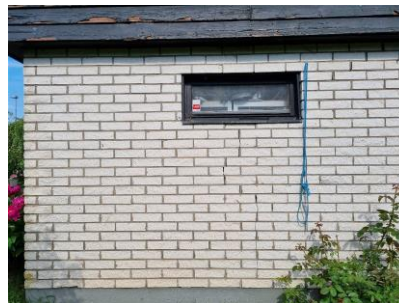
Garage / Allmänt

Garaget är i visst behov av renovering då bl.a. yttertaket är äldre och har avsevärt lägre lutning än vad som rekommenderas, taksarg är i sämre skick. och fasaden har flera sprickor.

Kontakta en snickare för att kontrollera garagets i sin helhet för bedömning av lämplig åtgärd.
