**Fastighetsuppgifter**

Fleräng 1:66

Flerängsvägen 11

## Bilaga 1 för kontroll av valda konstruktioner

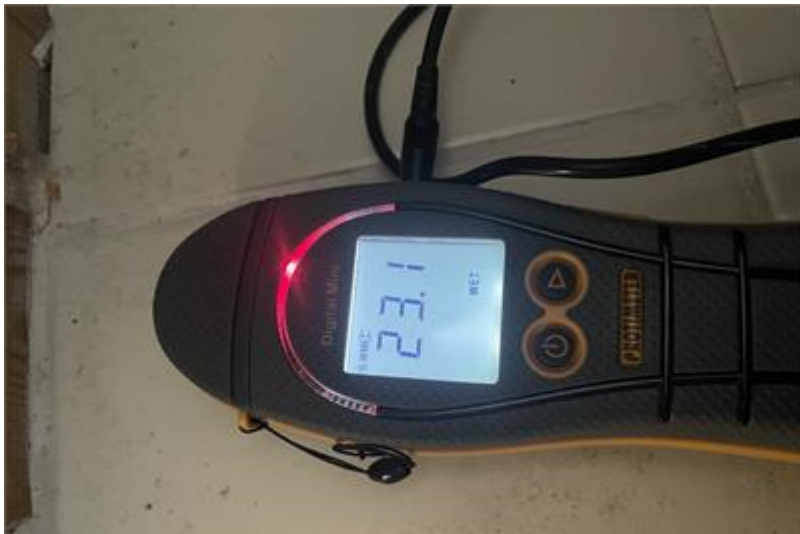
| Byggnadsdel | Källare |
| Konstruktionsdel | Utreglad väggkonstruktion |
| Konstruktionsuppbyggnad | Träreglar, panel. |

I den utreglade väggens väggytskikt uppmättes fuktkvot till 23,1% FK. Dessa värden kommer sannolikt att ändras med årstiden. Det kritiska gränsvärdet för mikrobiell tillväxt brukar anges till ca 17% fuktkvot (FK). Notera att stickprovsmässig undersökning är utförd . Se även kommentar/riskanalys.
