# Besiktningsprotokoll

Anticimex Försäkringsbesiktning i samarbete med Fastighetsbyrån

| Fastighetsadress:<br>Jute Tvärväg 11 | |

| Besiktningsdatum:<br>2024-05-03 | Protokollnummer:<br>68209552 |

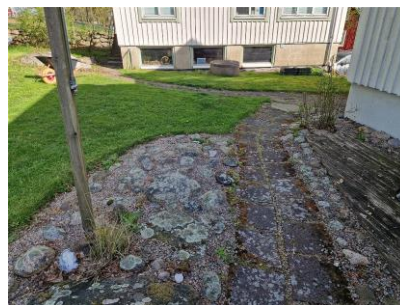
Marken lutar delvis mot huset.

Detta innebär en ökad fuktbelastning mot grunden vilket i sin tur kan orsaka fuktskador i huset.

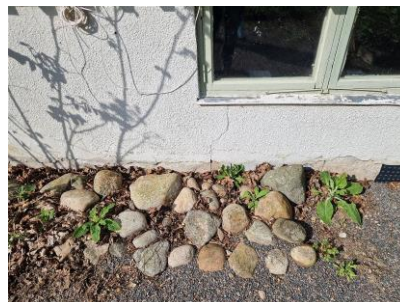
Sprickor finns i sockel.

Detta kan leda till fukt- och frysskador i konstruktionen.

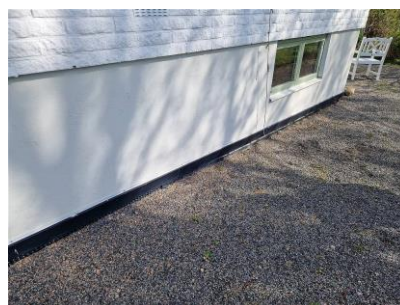
Utvändigt fuktskydd ligger oskyddat ovan mark och har brister då kantlist inte täcker väggmattan.

Risk finns att det utvändiga fuktskyddet skadas och funktionen försämras.

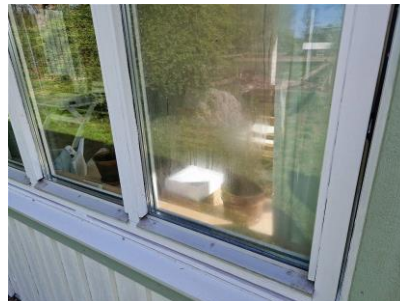
Isolerglas är punkterade (missfärgade/imma mellan rutorna).

Isolerglas som är punkterade tyder på att tätningen mellan rutorna är bristfälliga.

Kontakta glasmästare för åtgärdsförslag och bedömning av omfattningen av ett eventuellt fönsterbyte.

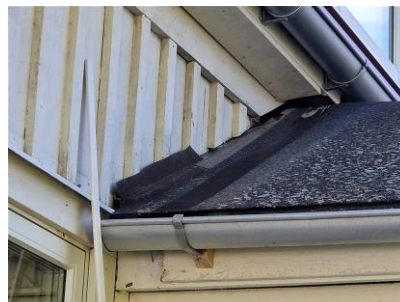
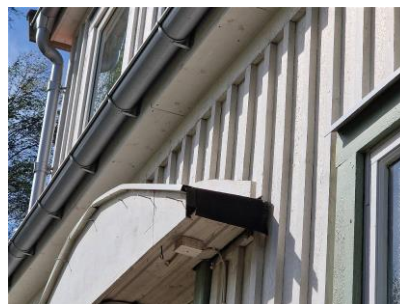
Anslutningen mellan tak och vägg på farstukvistar är bristfälligt utförda.

Detta medför risk för att regnvatten kan rinna in mellan anslutningen och väggen, vilket i sin tur kan leda till mikrobiella skador (angrepp av mikroorganismer) i tak- och väggkonstruktioner.

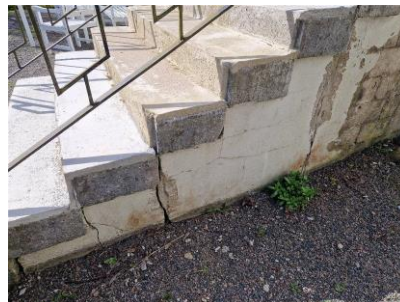
Sprickor finns i sockel till entrétrappa.

Vi rekommenderar en fördjupad undersökning av murare/byggentreprenör för att bedöma orsak och omfattning samt lämpliga åtgärder.

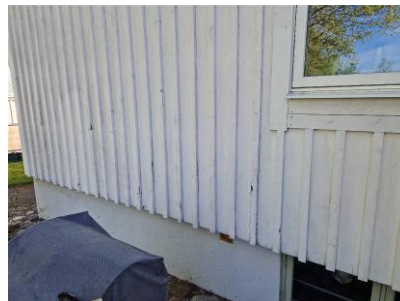
Enstaka panelbrädor har mindre rötskador.  
Fasadpanelen är i behov av målning/underhåll.

Fasadbeklädnad och träkonstruktioner där målningsbehov finns riskerar att få fukt- och rötskador på grund av sämre vattenavvisande förmåga. För att öka livslängden på fasadbeklädnaden rekommenderas målning och underhåll. I samband med ommålning rekommenderas att de rötskadade panelbrädorna byts ut.

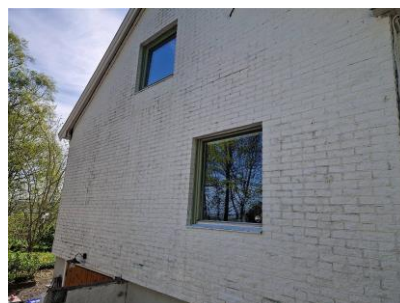
Kalksandstensfasaden är äldre.

Kalksandsten är ett starkt och tåligt fasadmateriäl som kräver lite underhåll. Ofta förekommer tunna sprickor vilket oftast har kosmetisk betydelse. Med tiden behöver dock oftast fogar kompletteras samt fasadens kramling (förankring i stommen) kan rosta sönder/lossna vilket innebär att fasaden kan bukta/svikta. Vanligt förekommande är även att armeringen över fönster/dörrar rostar (utvidgas) varvid den kraften kan orsaka fogsläpp och sprickbildning i kalksandstensfasaden. Ovanstående kan i sin tur leda till fuktskador i bakomliggande konstruktioner. Stora avvikelser förekommer dock beroende på hur utsatt fasaden är.

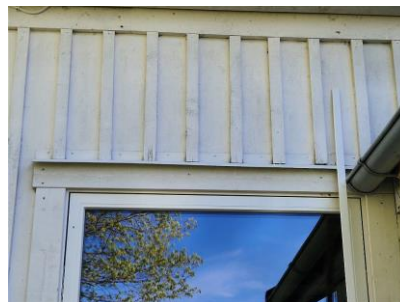
Fönsterbleck är otäta vid infästningar och vissa överbleck är inte uppdragna bakom fasadpanel.

Eftersom fönsterblecken är otäta finns risk att vatten rinner in i väggen vilket i sin tur kan leda till fuktskador i väggkonstruktionen.

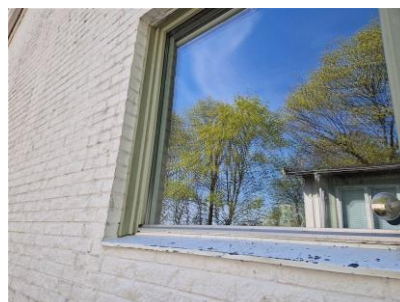
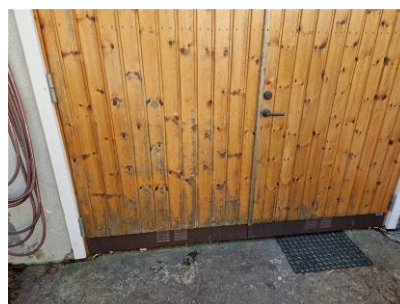
Fönster/garageport är i behov av målning/underhåll.

Fönsterbågar och fönsterkarmar där målningsbehov finns riskerar att få fukt- och rötskador på grund av sämre vattenavvisande förmåga.

För att öka livslängden på fönster/garageport rekommenderas målning och underhåll.

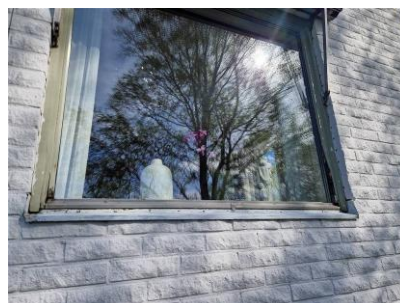
Rötskador finns i fönster mot söder.

Rötskadorna kan bero på olika saker, exempelvis bristfälligt underhåll, bakfall på fönsterbleck, målning, skruvar och beslag etc.

Vi rekommenderar en fördjupad undersökning av fönstermontör för att bedöma orsak och omfattning samt lämplig åtgärd.

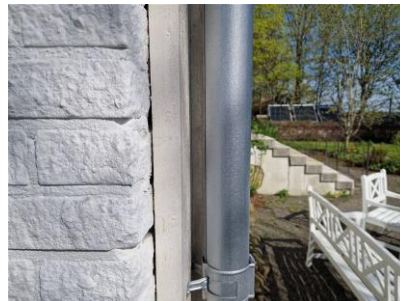
Fals på stuprör vänd mot fasad.

Falsen på stuprören kan med fördel vändas ut från fasaden för att lättare se om röret blivit skadat efter vinterns påfrestningar samt för att undvika skador på fasad vid ett eventuellt läckage.

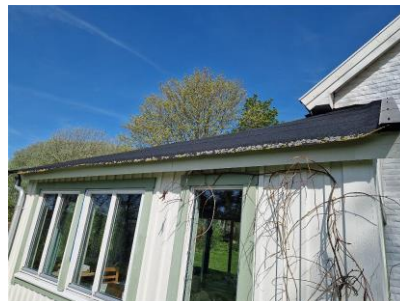
Hängränna saknas på del av uterum.

När hängrännor saknas utsätts fasad och grund för ökad fuktbelastning, vilket i sin tur kan leda till fuktskador i bakomliggande konstruktioner.

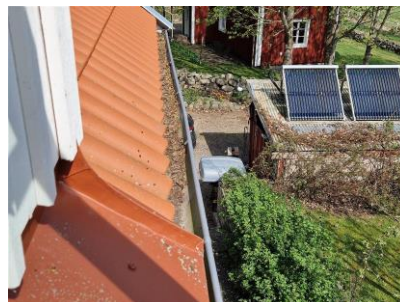
Hängrännor är till viss del skräpfyllda.

Eftersom hängrännor är fulla med skräp finns risk för fuktskador på fasad och sockel då vatten kan svämma över.

För att förhindra översvämning rekommenderas rensning av hängrännor.

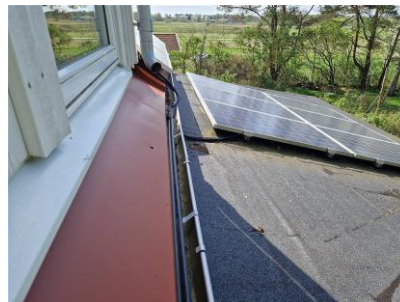
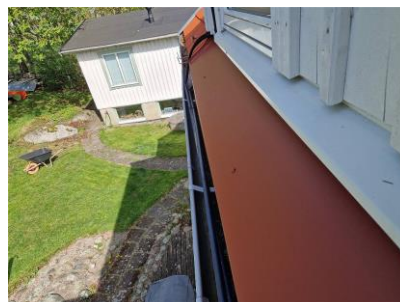
Elinstallationen för solceller är inte fixerat/bedöms vara bristfälliga.

Kontakta en elektriker för kontroll och åtgärd.

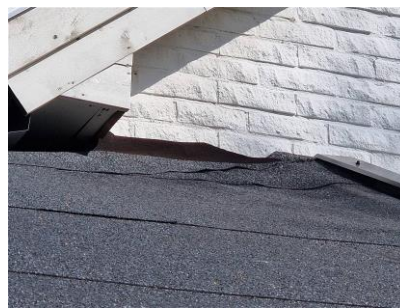
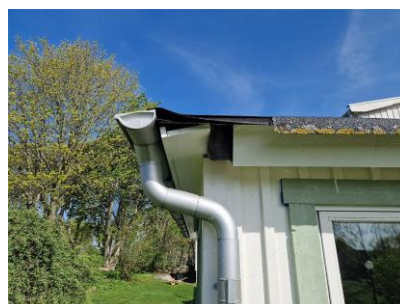
Anslutningen mellan tak på uterum och vägg samt vid takfot är bristfälligt utförda.

Detta medför risk för att regnvatten kan rinna in mellan anslutningen och väggen, vilket i sin tur kan leda till mikrobiella skador (angrepp av mikroorganismer) i tak- och väggkonstruktioner.

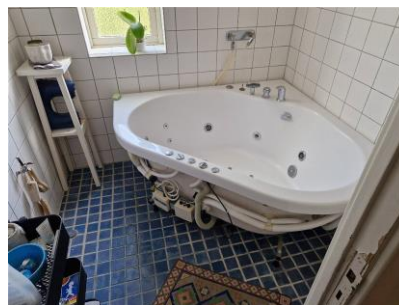
Utrymmet är äldre och har passerat tiden för sin tekniska livslängd.

Renovering av utrymmet rekommenderas. Kontakta en behörig våtrumsentreprenör för en renovering. I samband med renoveringen bör omkringliggande konstruktioner kontrolleras för att upptäcka eventuella följskador.

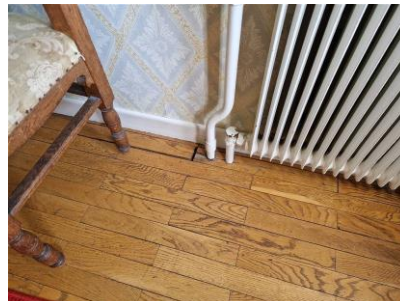
Golvet har äldre fuktfläckar vid radiatorrör.

Det rekommenderas att golvläggare kontaktas för bedömning av parkettgolv och eventuell lämplig åtgärd.

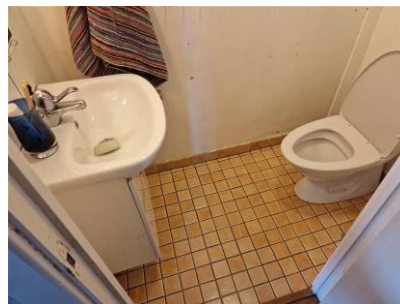
Utrymmet är äldre fukttekniskt.

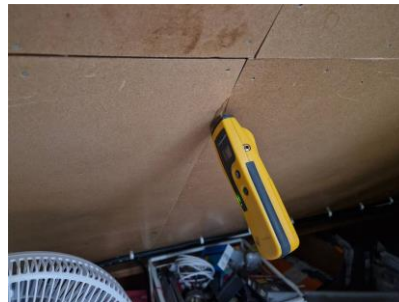
Underlagstaket har mindre lokal fuktfläck.

Fuktfläckar kan bero på olika saker, och kan vara ett tecken på en tidigare eller en pågående fuktskada.

Vid fuktindikering noterades inga förhöjda fuktindikationer.

Detta bedöms vara sedan tiden före takomläggning, skulle förändringar ske rekommenderas dock en mer fördjupad undersökning av takläggare/byggentreprenör.

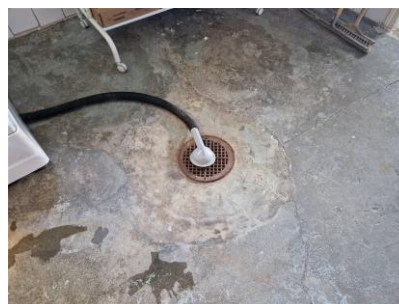
Gjutjärnsbrunnen är rostangripen.

Byt brunn vid renovering av utrymmet eller om avloppslukt skulle uppstå på grund av genomrostning i tex vattenlås.

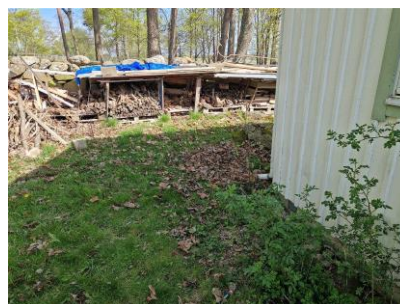
Marken lutar delvis mot huset.

Detta innebär en ökad fuktbelastning mot grunden vilket i sin tur kan orsaka fuktskador i huset.

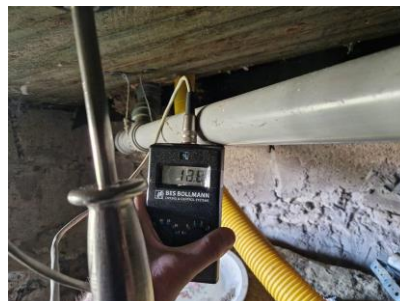
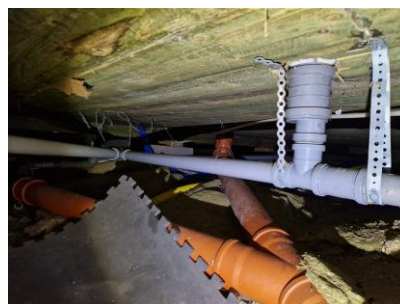
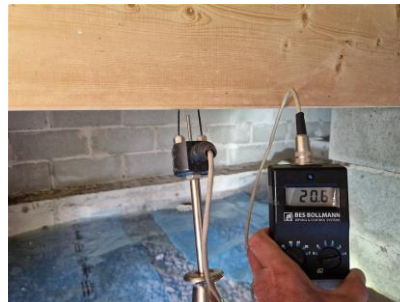
Vid kontroll av krypgrunden uppmättes fuktvärden över kritisk nivå för mikrobiell tillväxt och mikrobiell lukt upplevdes. Vidare noterades att grund under mittbyggnad är rötskydds impregnerad.

Uteluftsventilerade krypgrunder med bjälklag av organiskt material har ofta fuktskador på grund av naturlig fuktpåverkan. Lukten som känns i krypgrunden kan också spridas till boendemiljön.

Risk för mikrobiell tillväxt föreligger om den relativa fuktigheten (RF) i den omgivande luften är över 75 % vilket i furuvirke motsvarar en fuktkvot (FK) på 17 %.

Fuktkvoten uppmättes till mellan 18,8 & 20,6 % FK.

Vi rekommenderar en fördjupad undersökning av fukttekniker/byggentreprenör för att bedöma orsak och omfattning.

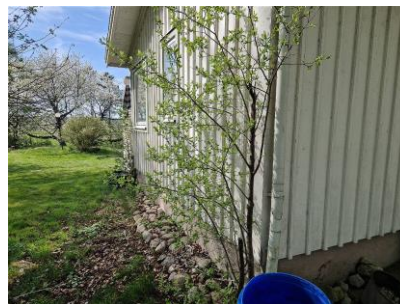
När det finns rabatter och växter nära grundmuren finns risk att fukt stannar kvar i väggarna. Detta kan i sin tur orsaka invändiga fuktskador. Växternas rötter kan också skada grundmuren och sätta dräneringsledningen ur funktion.

Området närmast huset rekommenderas att vara fritt från växtlighet.

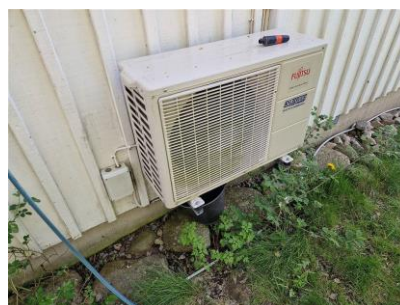
Kondensvatten från luftvärmepumpens utedel leds inte bort från husgrunden.

Detta medför ökad risk för att vatten tränger in i anslutande konstruktioner, vilket i sin tur kan leda till fuktrelaterade skador. Observera att besiktning av byggnadens värmesystem eller värmepumpen inte har ingått i uppdraget.

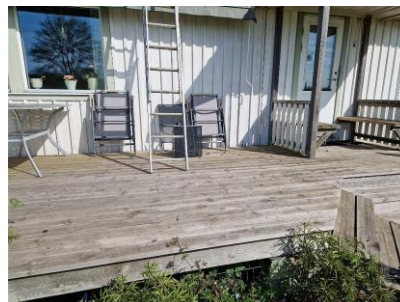
Delar av sockeln är obesiktad då altanen döljer den bakomliggande konstruktionen.

Vi rekommenderar en kompletterande besiktning när de närmaste trallbrädorna är demonterade.

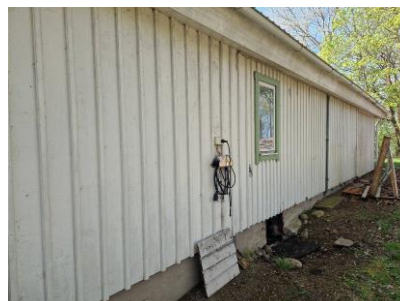
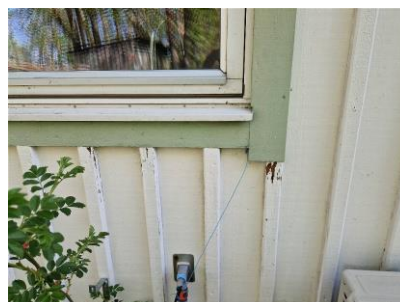
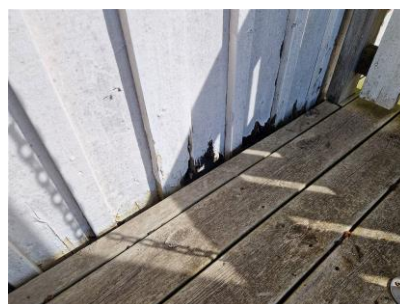
Fasadbeklädnad och träkonstruktioner där målningsbehov finns riskerar att få fukt- och rötskador på grund av sämre vattenavvisande förmåga. För att öka livslängden på fasadbeklädnaden rekommenderas målning och underhåll. I samband med ommålning rekommenderas att de rötskadade panelbrädorna byts ut.

I samband med detta skall bakomvarande konstruktioner kontrolleras för eventuella bakomvarande skador som inte gick att upptäcka okulärt vid besiktning.

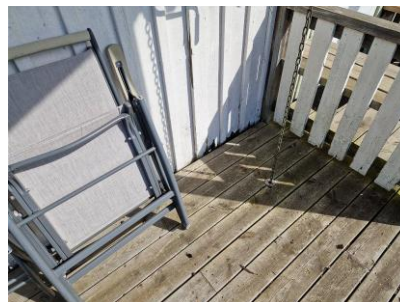
Fasad är avslutad under altandäck.

Vid nästa ommålning bör närmsta trallbräda demonteras för att även kunna måla ändträ på panelen.

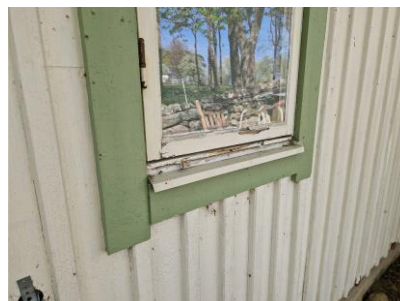
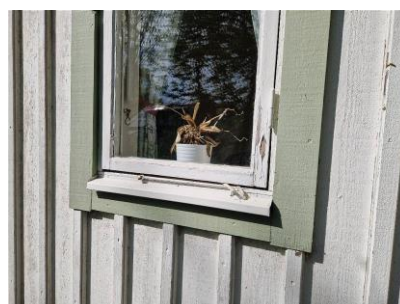
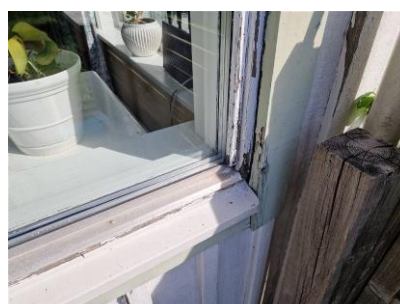
Fönsterbågar och fönsterkarmar där målningsbehov finns riskerar att få fukt- och rötskador på grund av sämre vattenavvisande förmåga.

Vidare noterades rötskador i ett av fönsterna.

Det rekommenderas att fönstermontör kontaktas för bedömning av omfattning och lämplig åtgärd.

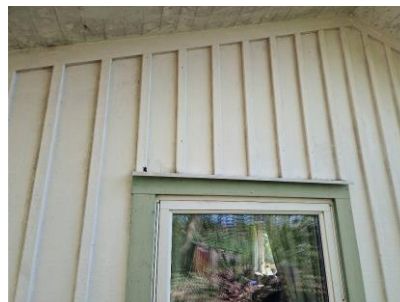
Fönsterbleck är otäta vid infästningar.

Eftersom fönsterblecken är otäta finns risk att vatten rinner in i väggen vilket i sin tur kan leda till fuktskador i väggkonstruktionen.

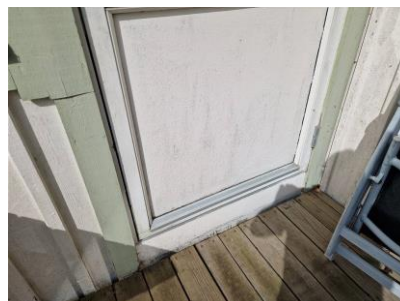
Dörrar där målningsbehov finns riskerar att få fukt- och rötskador på grund av sämre vattenavvisande förmåga.

För att öka livslängden på dörr rekommenderas målning och underhåll.

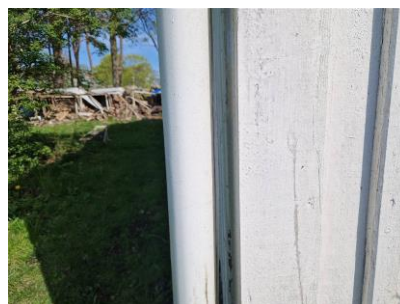
Fals på stuprör vänd mot fasad, frostsprängning förekommer på fals.

När stuprören är monterade med falsen vänd mot fasad ökar risken för fuktskador på fasad och sockel vid ett eventuellt läckage.

För att undvika skador på fasad/sockel kan man med fördel vända stuprörens fals ut från fasad.”

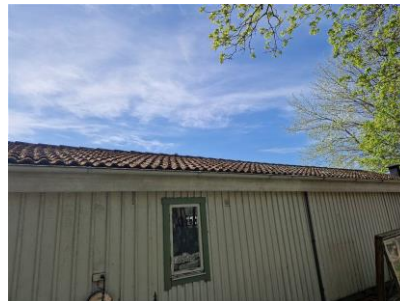
Mossa som växer på taket kan leda till att taktäckningen har ett minskat motstånd mot vatteninträngning. Detta i sin tur kan leda till fuktskador på träläkt och takkonstruktionen vilket kan resultera i mikrobiella skador (angrepp av mikroorganismer).

För att öka livslängden på taket rekommenderas att mossan tas bort från takpannorna.

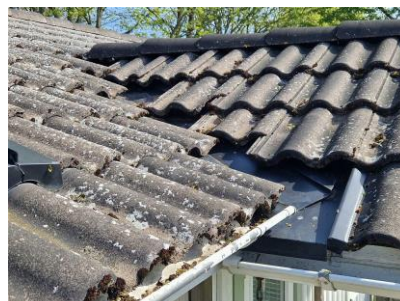
Yttertaket är delvis äldre.

Takpannor, plåtdetaljer och underlagspapp har enligt vår bedömning en begränsad livslängd. Eftersom husets taktäckning är äldre har det ett minskat motstånd mot vatteninträngning. Detta i sin tur kan leda till fuktskador på träläkt och vidare ner i underliggande konstruktioner.

Vidare noterades att takpannor vid rännedal har bristfällig täckning över rännalsplåt samt att dom inte är skurna i rännalsvinkeln.

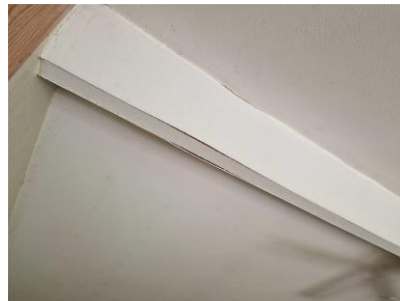
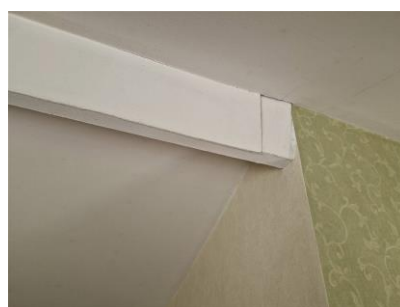
Formförändringar finns på beklädnad runt takbjälke.

Vi rekommenderar en fördjupad undersökning av byggtreprenör för att bedöma orsak och omfattning samt eventuell åtgärd.

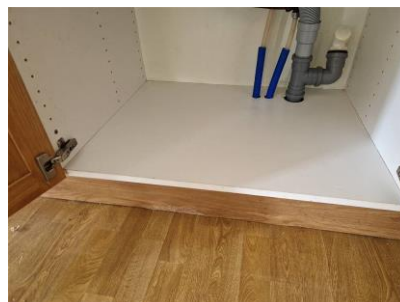
Fuktskydd saknas i diskbänksskåp.

Utan fuktskydd är det svårt att upptäcka läckage från rörledningar. Vatten kan då tränga in i omkringliggande konstruktioner och orsaka fuktskador.

För att upptäcka eventuella läckage, installera ett fuktskydd.

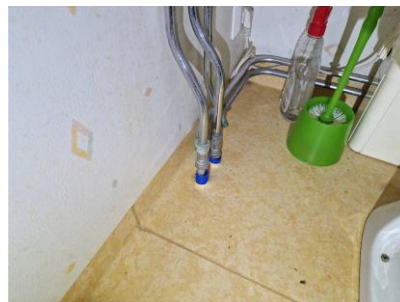
Rör genomföring finns i golv.

Rör genomföringar i golv medför en ökad risk för att vatten tränger ner i omkringliggande konstruktioner och orsakar fuktskador. Vid uppbyggnaden av utrymmet var detta tillåtet och utförandet anses därför vara fackmässigt utfört. I dagens branschregler är detta inte längre tillåtet.
