Besiktningssprotokoll

Anticimex Försäkringsbesiktning i samarbete med Fastighetsbyrån

Fastighetsbeteckning: Lodjuret 5	
Fastighetsadress: Videvägen 10	
Postnummer: 30223	Ort: Halmstad

Besiktningdatum: 2024-06-11	Protokollnummer: 68325232
Temperatur: 13 °C	Väderlek: Halvklart
Tekniker: Tomas Forss	
E-post: tomas.forss@anticimex.se	
Kontor: Halmstad	
Närvarande:

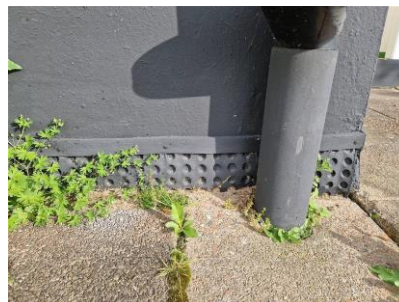
Utvändigt / Markförhållanden

Utvändigt fuktskydd ligger oskyddat ovan mark.

Risk finns att det utvändiga fuktskyddet skadas och funktionen försämras.

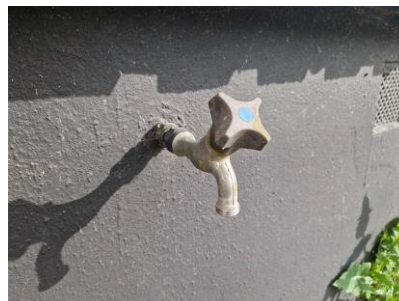
Utvändigt / Sockel

Vattenutkastaren är inte frostsäker.

När vattenutkastaren inte är frostsäker ökar risken för att den ska frysa sönder och orsaka vattenskada.

Byt till självdränerande vattenutkastare vilket innebär att den är frostsäker.

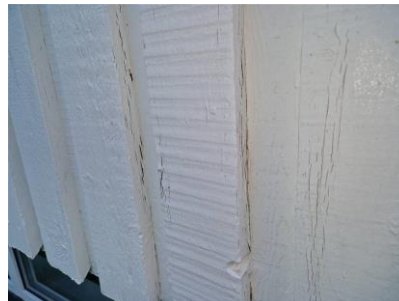
Utvändigt / Fasad

Mindre färgsprickor förekommer lokalt.

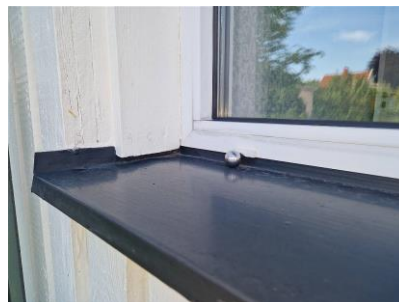
Utvändigt / Fönster / Dörrar

En del fönsterbleck lutar fel.

Eftersom fönsterblecken lutar åt fel håll finns risk att vatten rinner in i väggen vilket i sin tur kan leda till fuktskador i väggkonstruktionen.

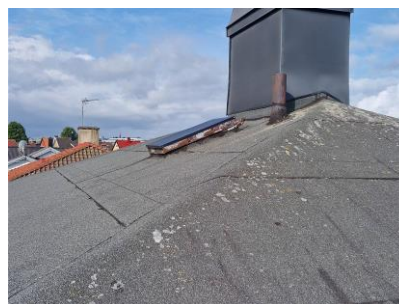
Utvändigt / Tak

Takpappen är äldre.
Takfönstret är rostigt.

Tätskiktet på ett platt/låglutande tak har enligt vår bedömning en begränsad livslängd. Eftersom takpappen är äldre har det ett minskat motstånd mot vattengenomträngning. Detta i sin tur kan leda till att takkonstruktionen drabbas av fuktskador.

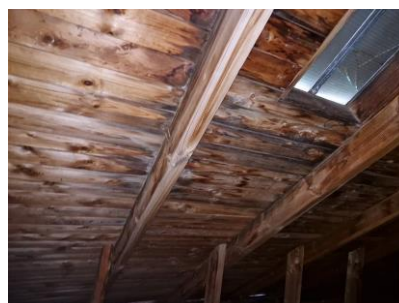
Utvändigt / Vind

Missfärgningar finns allmänt på underlagstaket.
Inga förhöjda fuktvärden uppmättes på missfärgningarna.
Se under rubriken "Insamling av upplysningar och handlingar".

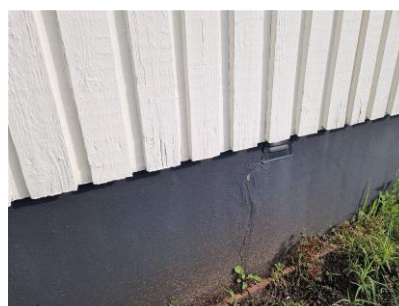
Utvändigt / Uterum

Enstaka sprickor förekommer i sockeln.
Lokala rötskador finns i fasaden, taksargen och fönsterpartierna.
Visst underhållsbehov föreligger.

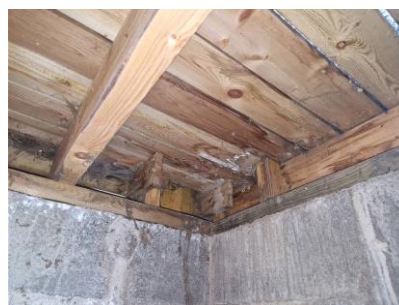
Missfärgningar finns på golvreglar, syll och undersida trallgolv mot ytterkanterna i krypgrunden.

Kontakta fackman för kontroll samt för bedömning av lämpliga åtgärder.

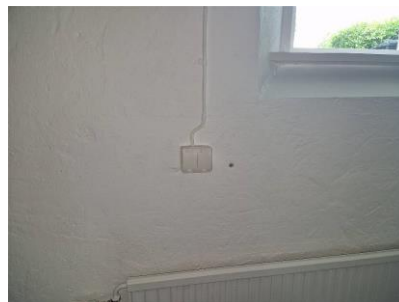
Hela huset / Allmänt

Vid stickprovskontroll av jordade eluttag i kök och våtrum noterades felkoppling.

Ett vägguttag i källarens tvättstuga är inte anslutet till jord.

Kontakta en elektriker för kontroll och åtgärd.

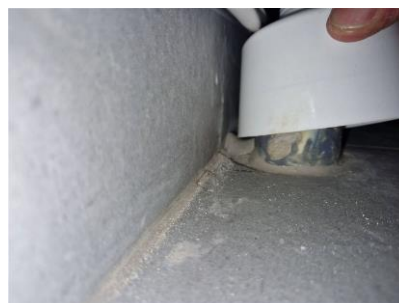
Entréplan / Dusch/Toalett

Handfatsavloppets rörgenomföring finns för nära golv-/väggvinkeln.

När rörgenomföringar finns för nära vägg/golv avviker det från gällande branschregler. Det finns risk att tätskiktet inte har kunnat anslutas på rätt sätt, vilket kan leda till fuktskador. Fackmässigt utförande innebär att arbetet ska utföras enligt Boverkets byggregler, gällande branschregler samt monteringsanvisningar för samtliga material. Om dessa regler och anvisningar inte följs och en skada inträffar riskerar man att få en nedsatt eller utebliven skadeersättning från sitt försäkringsbolag (villahem).

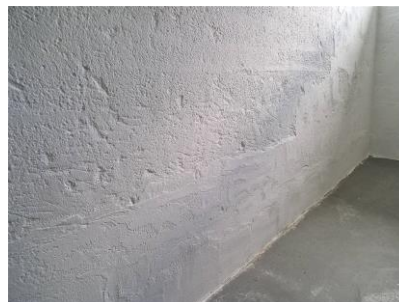
Källarplan / Allmänt

Källarens utvändiga fuktskydd är äldre. Källarväggarna är lagade och målade på insidan och vid stickprovsvis fuktindikering noterades förhöjda fuktindikationer lokalt på källarväggarnas nedre del.

Eftersom källarens utvändiga fuktskydd (dagvattenssystem, dräneringssystem samt källarytterväggarnas utvändiga fuktskydd) är äldre, så kan systemet ha nedsatt funktion. Detta ökar risken för invändiga fuktskador i källaren.

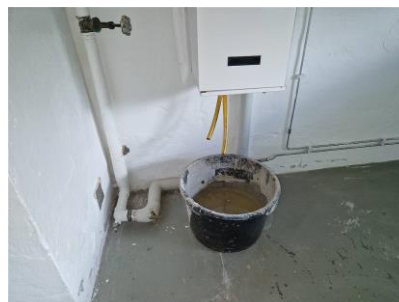
Källarplan / Pannrum/tvättstuga

Fjärrvärmepannans spillvattenrör är inte kopplade mot golvbrunn.

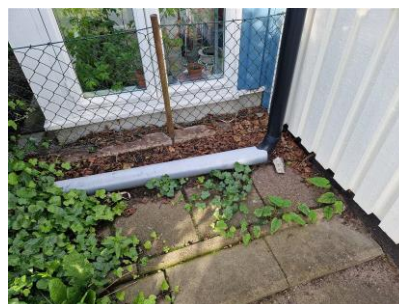
Garage / Utvändigt

Lokala rötskador finns i fasaden.
Stupröret är endast kopplat till ett rör ovan mark.
Hängrännan är rostig.
