Besiktningssprotokoll

Anticimex Försäkringsbesiktning i samarbete med Fastighetsbyrån

Fastighetsbeteckning: Röra-Lunden 1:67	
Fastighetsadress: Nordhamnen 314	
Postnummer: 473 95	Ort: Henån

Besiktningdatum: 2024-06-12	Protokollnummer: 68318901
Temperatur: 14 °C	Väderlek: Sol
Tekniker: Stellan Kjellberg	
E-post: stellan.kjellberg@anticimex.se	
Kontor: Uddevalla	
Närvarande: Fastighetsägare

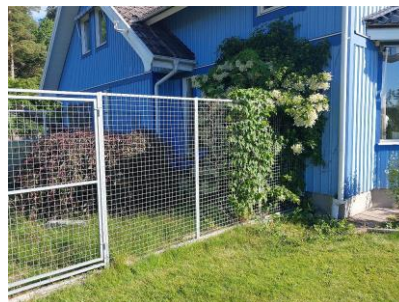
Utvändigt / Sockel

Växter finns i anslutning till byggnaden.

När det finns rabatter och växter nära byggnaden finns risk att fukt stannar kvar i väggarna. Detta kan i sin tur orsaka invändiga fuktskador. Växternas rötter kan också skada grundmuren och sätta dräneringsledningen ur funktion.

Området närmast huset rekommenderas att vara fritt från växtlighet.

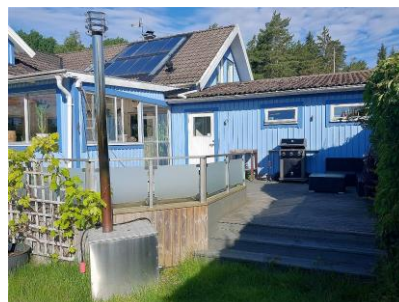
Utvändigt / Fasad

Fasadpanelen är i behov av målning/underhåll.

Fasadbeklädnad och träkonstruktioner där målningsbehov finns riskerar att få fukt- och rötskador på grund av sämre vattenavvisande förmåga. För att öka livslängden på fasadbeklädnaden rekommenderas målning och underhåll.

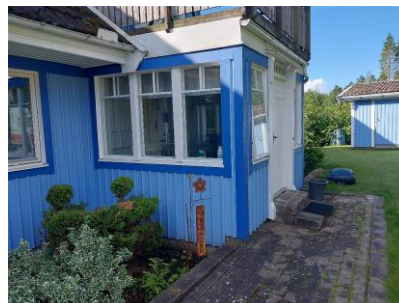
Utvändigt / Fönster

Fönster i behov av målning/underhåll.

Fönster där målningsbehov finns riskerar att få fukt- och rötskador på grund av sämre vattenavvisande förmåga.

För att öka livslängden på fönster rekommenderas målning och underhåll.

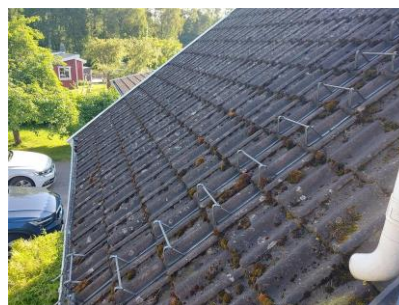
Utvändigt / Tak

Mosspåväxt finns på takpannor.
Taket är äldre.

Mossa som växer på taket kan leda till att taktäckningen har ett minskat motstånd mot vatteninträngning. Detta i sin tur kan leda till fuktskador på träläkt och takkonstruktionen vilket kan resultera i mikrobiella skador (angrepp av mikroorganismer).

För att öka livslängden på taket rekommenderas att mossan tas bort från takpannorna.

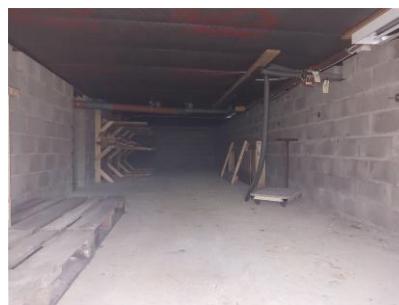
Utvändigt / Krypgrund

Vid kontroll av konstruktionen i krypgrund uppmättes fuktvärden under kritisk fuktnivå för mikrobiell tillväxt och normal lukt upplevdes.

Golvbjälklaget ovan den uteluftsventilerade krypgrunden riskerar att drabbas av fuktskador på grund av naturlig fuktpåverkan. Detta kan i sin tur leda till mikrobiella skador (angrepp av mikroorganismer) som kan leda till att mikrobiell lukt sprids till boendemiljön.

Fuktkvoten uppmättes till 14 %.

Det finns risk för mikrobiell tillväxt om den relativa fuktigheten (RF) i den omgivande luften är över 75 %. I furuvirke motsvarar det en fuktkvot (FK) på 17 %.

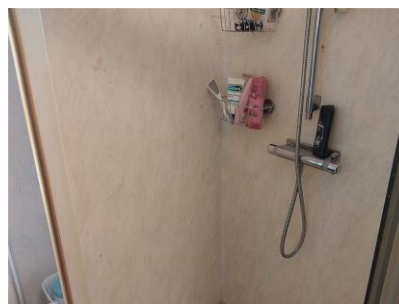
Entréplan / Dusch/Toalett

Våtutrymmet har äldre yt-/tätskikt.
Skruvhål med silikon finns i duschzon.

Eftersom funktionen, som innebär att ytskiktet/tätskiktet ska vara vattentätt, kan vara nedsatt finns en ökad risk att vatten tränger igenom ytskiktet/tätskiktet med vattenskador i omkringliggande konstruktioner som följd.

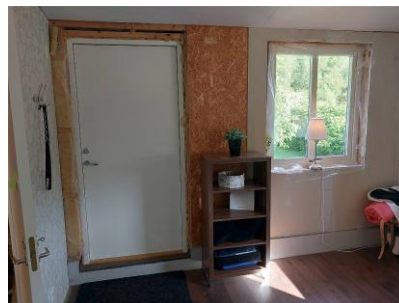
Entréplan / Hobbyrum/förråd

Ej färdigställt runt fönster/dörrar.

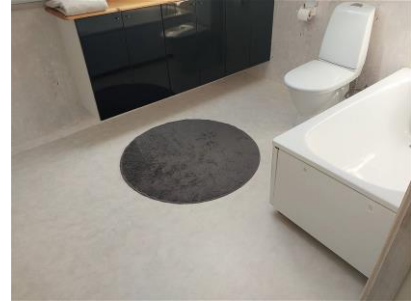
Övre plan / Badrum/Wc

Våtutrymmet har äldre yt-/tätskikt.
Isolerglas är anlöpt/missfärgat.

Eftersom funktionen, som innebär att ytskiktet/tätskiktet ska vara vattentätt, kan vara nedsatt finns en ökad risk att vatten tränger igenom ytskiktet/tätskiktet med vattenskador i omkringliggande konstruktioner som följd.
