Besiktningssprotokoll

Anticimex Försäkringsbesiktning i samarbete med Fastighetsbyrån

Fastighetsbeteckning: Hjältsgård 6:115	
Fastighetsadress: Björnbärsstigen 4	
Postnummer: 45260	Ort: Skee

Besiktningdatum: 2024-06-11	Protokollnummer: 68315933
Temperatur: 16 °C	Väderlek: Halvklart
Tekniker: Andreas Klövenäs	
E-post: Andreas.Klovenas@anticimex.se	
Kontor: Uddevalla	
Närvarande: Fastighetsägare

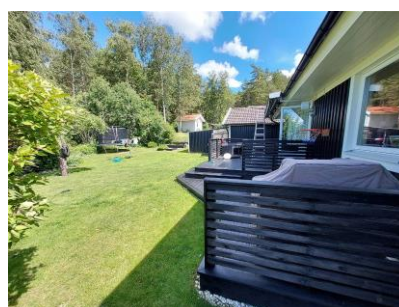
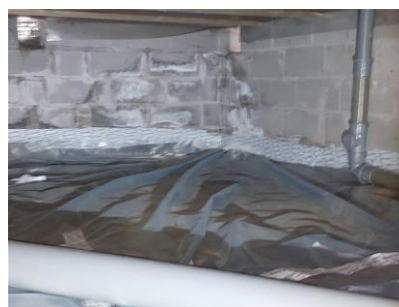
Utvändigt / Markförhållanden

- Marken lutar mot huset.

Detta innebär en ökad fuktbelastning mot grunden.
Se också position -Krypgrund

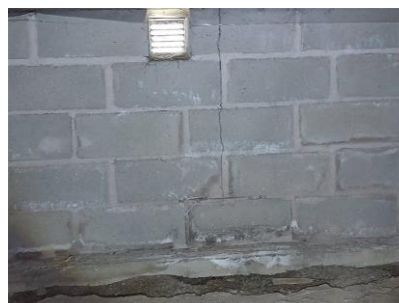
Utvändigt / Sockel

- Genomgående sprickor finns i sockel.

Vi rekommenderar en fördjupad undersökning för att bedöma orsak och omfattning.

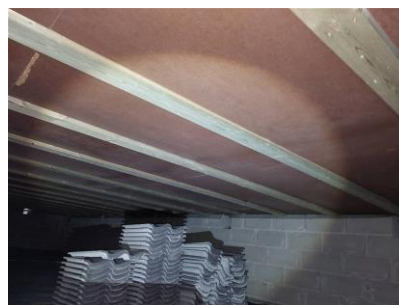
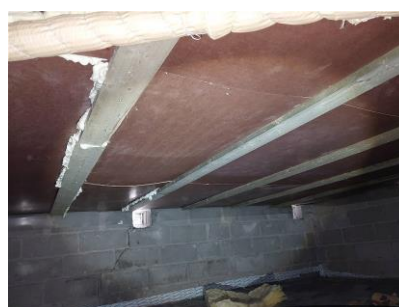
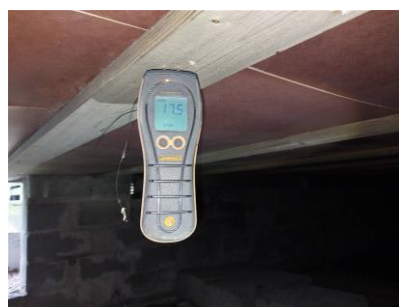
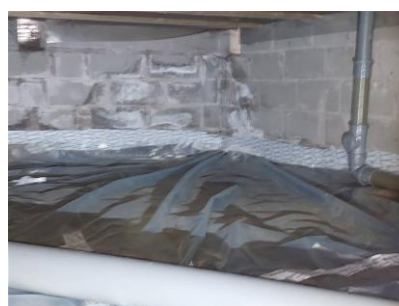
Utvändigt / Krypgrund

Vid kontroll av konstruktion uppmättes fuktvärden över kritisk fuktnivå. Mikrobiell påväxt noterades på blindbotten.

Lokalt noterades fuktpåverkan på grundmur. Detta tyder på att denna delen av grunden är extra utsatt från yttre fuktpåverkan.

Uteluftsventilerade krypgrunder med bjälklag av organiskt material har ofta fuktskador på grund av naturlig fuktpåverkan. Detta kan resultera i mikrobiella skador.

Fuktkvoten uppmättes till 17-18 % via stickprovsmässig fuktkvotsmätning i blindbotten.

Det finns risk för mikrobiell tillväxt om den relativa fuktigheten (RF) i den omgivande luften är över 75 %. I furuvirke motsvarar det en fuktkvot (FK) på 17 %.

För att undvika detta så måste grundens klimat bli torrare. Förslagsvis via installation av sorptionsavfuktare.

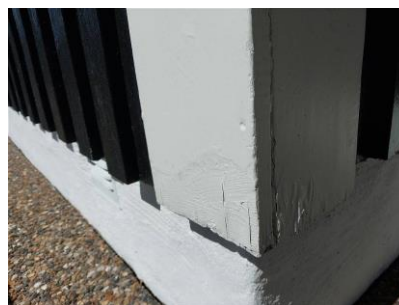
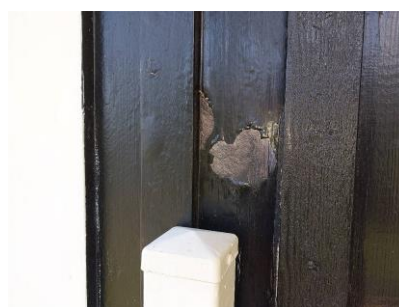
Utvändigt / Fasad

- Fasadbeklädnaden har färgsläpp och torrsprickor.

Fasadbeklädnad och träkonstruktioner där målningsbehov finns riskerar att få fukt- och rötskador på grund av sämre vattenavvisande förmåga. Troligtvis har olika typer av färg använts, vilket orsakar att färgen släpper från underlaget. I dessa fall bör färgen skrapas bort (trärent) från fasad/lockpanel och sedan målas igen. Alternativt byta den del i konstruktionen där fel färg använts.

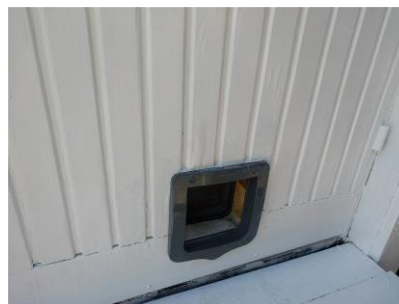
Utvändigt / Dörrar

- Dörr till groventré har färgsläpp.

Dörrar där målningsbehov finns riskerar att få fukt- och rötskador på grund av sämre vattenavvisande förmåga.

För att öka livslängden på dörr rekommenderas målning och underhåll. Se också position -Utvändigt, Fasad.

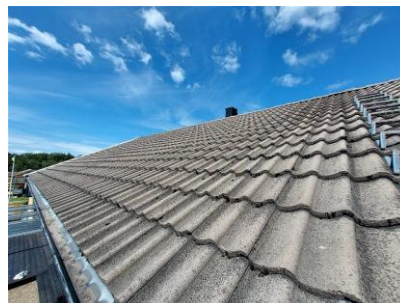
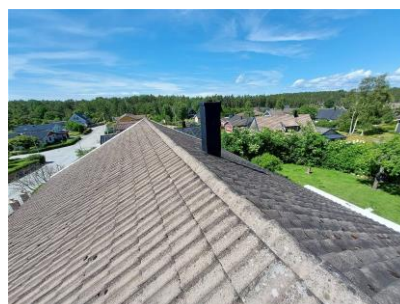
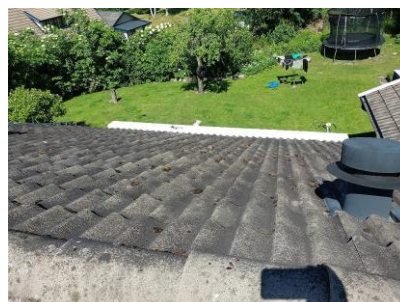
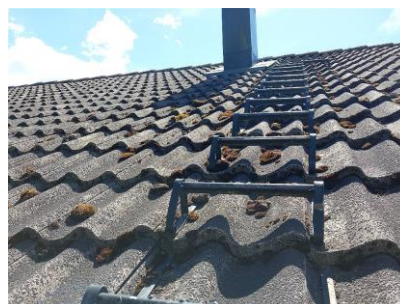
Utvändigt / Tak/Vind

- Den yttre taktäckningen börjar bli till åren.
- Mossa noterades lokalt på taket.

Takpannor, plåtdetaljer och underlagspapp har enligt vår bedömning en begränsad teknisk livslängd. Eftersom husets taktäckning är äldre har det ett minskat motstånd mot vatteninträngning. Mossan kan på sikt orsaka frostsprängning i äldre bräckliga takpannor. Detta i sin tur kan leda till fuktskador på träläkt och vidare ner i underliggande konstruktioner.

- Takpannor med underlagstak av träfiberskivor

Med denna konstruktion är det extra viktigt att takpannorna är hela. Eftersom underlagstaket inte har en papp kan regn och snö som tränger in genom otätheter leda till fuktskador i underliggande konstruktion.

Tvätta taket från mossa och skräp. Byt de takpannor där sprickor kan förekomma.

På sikt bör man planera för en takomläggning.

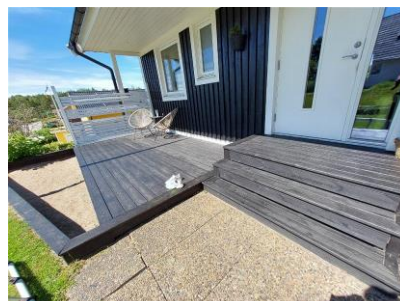
Utvändigt / Altan

- Sprickor noterades i trallen på husets entrésida.

Byt skadade trallbrädor. För övrigt inget att notera.

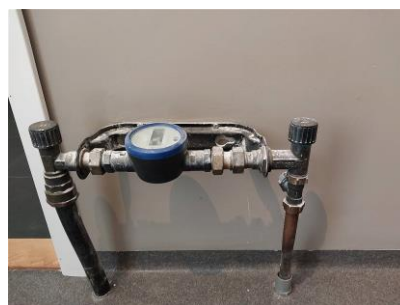
Avstängningsventil på vattenmätaren är av bristfällig kvalitet. Gäller lk580/581/582.

Denna modell av avstängningsventil har haft problem där den ärgar loss, vilket kan leda till vattenskador i kringliggande konstruktioner.

Det rekommenderas att rörmokare kontaktas för byte av avstängningsventilerna (vattenmätarkopplet) till godkänd produkt.

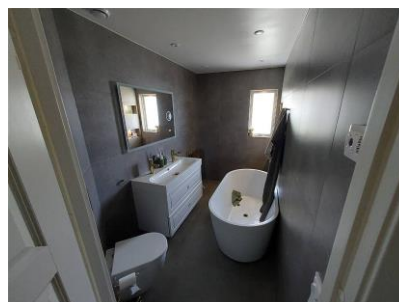
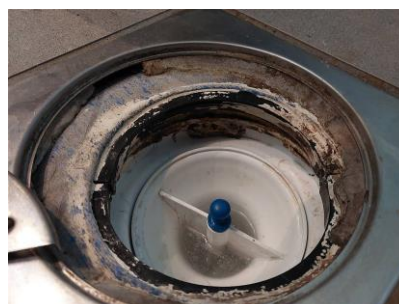
Entréplan / Badrum/Wc

- Klämringen i golvbrunnen är inte korrekt monterad. Den ansluter inte mot brunnens säte samt är formförändrad.
- Brunnsmanschett/tätsikt är också formförändrad.

Om klämringen inte är korrekt monterad kan det medföra att vatten kan tränga ner i omkringliggande konstruktioner med fuktskador som följd. Detta kan i sin tur leda till mikrobiella skador (angrepp av mikroorganismer).

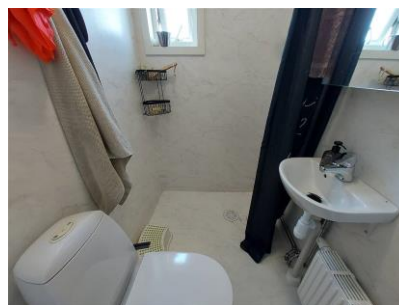
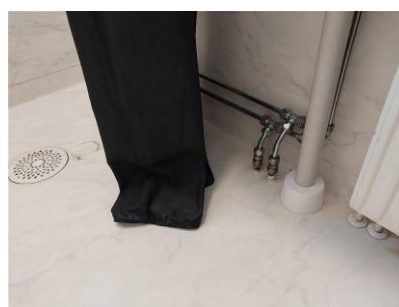
Entréplan / Dusch/Toalett

- Rör genomföring finns i golv.
- Fönster placerat i duschzon.

Rör genomföringar i golvet i anslutning till våtzone medför en ökad risk för att vatten tränger ner i omkringliggande konstruktioner och orsakar fuktskador.

Försök att undvika vattenbegjutning kring område med fönster samt rör genomföring

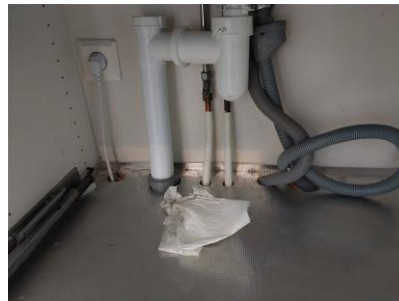
Entréplan / Kök

- Fuktskydd i diskbänkskåp har otäta genomföringar.
- Avloppsslang till diskmaskinen kan med fördel avlastningsförankras.

Med otätheter i fuktskydd är det svårt att upptäcka läckage från rörledningar. Vatten kan då tränga in i omkringliggande konstruktioner och orsaka fuktskador.

För att upptäcka eventuella läckage, se till att befintligt fuktskydd har täta genomföringar.

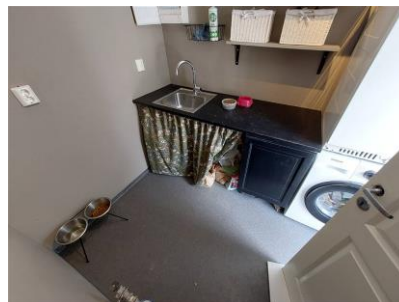
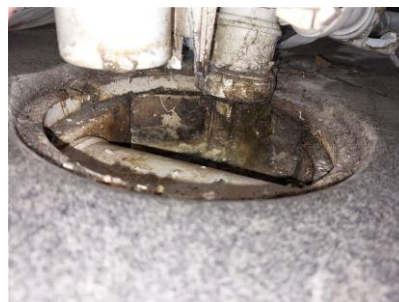
Entréplan / Tvättstuga

- Golvbrunnen är av äldre standard. (Bedöms ursprunglig)
- Klämringen sitter inte korrekt ned mot brunnens säte.
- Brunnen är inte korrekt försänkt i golvspånskiva, vilket gör att brunnen är placerad något över anslutande golvmatta.

Då brunnens tekniska livslängd har passerat samt risk finns att tätskiktet inte ansluts till golvbrunnen på ett riktigt sätt, vilket kan leda till fuktskador i omkringliggande konstruktioner.

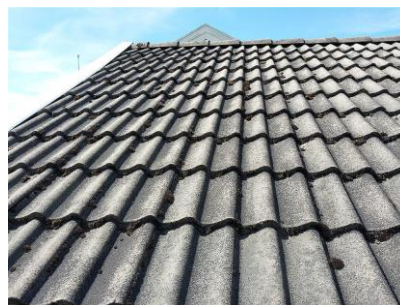
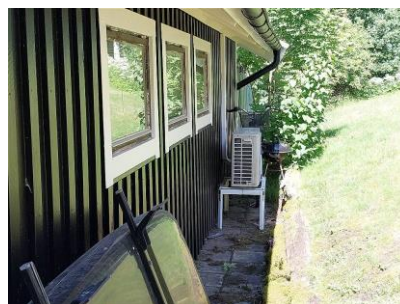
Utvändigt / Garage utvändigt

- Yttertaket är äldre.

Takpannor, plåtdetaljer och underlagspapp har enligt vår bedömning en begränsad livslängd. Eftersom husets taktäckning är äldre har det ett minskat motstånd mot vatteninträning. Detta i sin tur kan leda till fuktskador på träläkt och vidare ner i underliggande konstruktioner.

- Kondensvatten från luftvärmepumpens utedel leds inte bort från husgrunden.

Detta medför ökad risk för att vatten tränger in i anslutande konstruktioner, vilket i sin tur kan leda till fuktrelaterade skador. Observera att besiktning av byggnadens värmesystem eller värmepumpen inte har ingått i uppdraget.

- Fönster samt delar av fasadpanel har mindre underhållsbehov.

För att öka livslängden samt undvika skador rekommenderas underhåll.

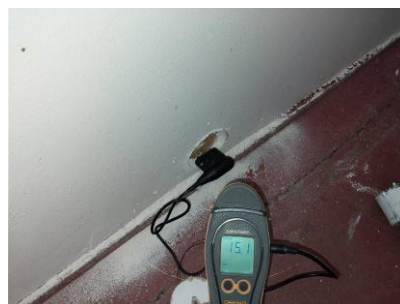
Garage invändigt / Allmänt

Vid kontroll av väggsyllar uppmättes fuktvärden under kritisk nivå för mikrobiell tillväxt och normal lukt upplevdes.

Fuktkvoten uppmättes till 15 % via provhål.

I denna typ av konstruktion med oisolerad betongplatta bör man tillse grundvärme samt god ventilation.
