# Besiktningsprotokoll

Anticimex Försäkringsbesiktning i samarbete med Fastighetsbyrån

| Fastighetsadress:<br>Storekullen 27 | |

| Besiktningsdatum:<br>2024-06-12 | Protokollnummer:<br>68329541 |

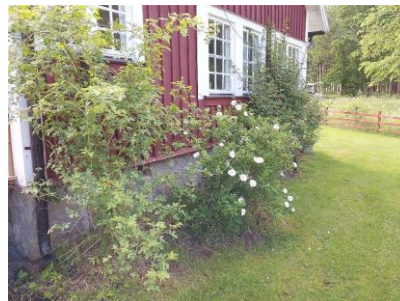
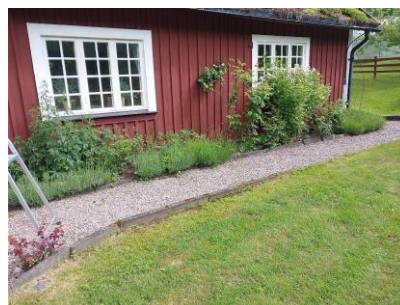
Växter finns i anslutning till byggnaden.

När det finns rabatter och växter nära byggnaden finns risk att fukt stannar kvar i väggarna. Detta kan i sin tur orsaka invändiga fuktskador. Växternas rötter kan också skada grundmuren och sätta dräneringsledningen ur funktion.

Området närmast huset rekommenderas att vara fritt från växtlighet.

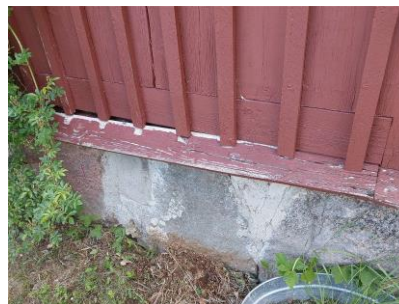
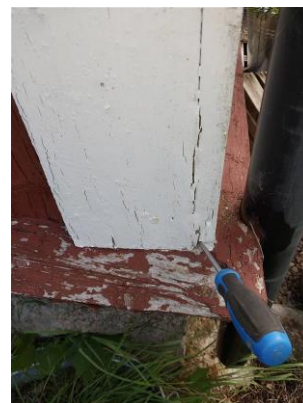
Enstaka panelbrädor har mindre rötskador.  
Fasadpanelen är i behov av målning/underhåll.

Vattbräda/offerbräda har släppt och glipar mot stående fasadpanel.

Fasadbeklädnad och träkonstruktioner där målningsbehov finns riskerar att få fukt- och rötskador på grund av sämre vattenavvisande förmåga. För att öka livslängden på fasadbeklädnaden rekommenderas målning och underhåll. I samband med ommålning rekommenderas att de rötskadade panelbrädorna byts ut.

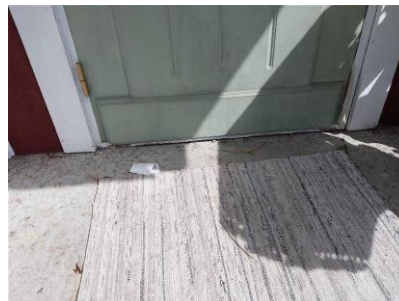
Tröskelbleck saknas under dörr, dörr skyddas delvis av entrétak.

Avsaknad av tröskelbleck medför att det finns risk för att vatten kan rinna in och orsaka fuktskador på tröskel och/eller i kringliggande vägg och bjälklag.

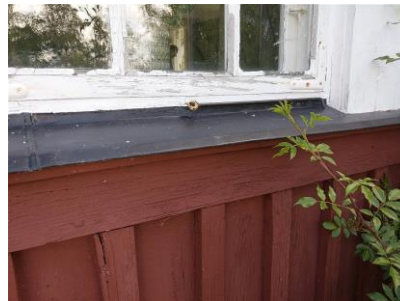
Fönster har färgsläpp och torrsprickor.

Fönsterbågar och fönsterkarmar där målningsbehov finns riskerar att få fukt- och rötskador på grund av sämre vattenavvisande förmåga.

För att öka livslängden på fönster rekommenderas målning och underhåll.

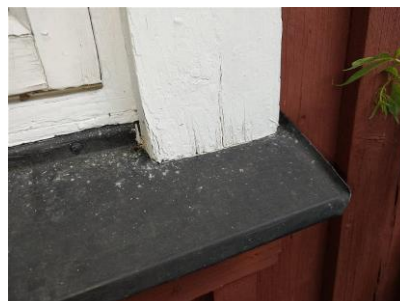
Fönsterfoder och smyg står på fönsterbleck med risk för fuktuppsug och rötskador.

Denna noteing gäller äldre fönsterbleck på äldre del av hus.

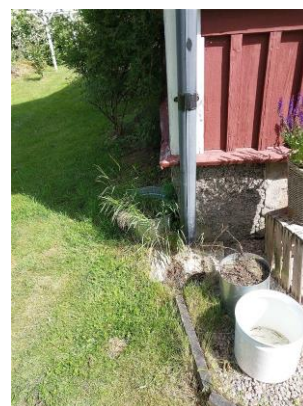
Stuprör avslutas nära husliv, gäller dock endast hussida där marken lutar från huset.

Stuprör som avslutas intill husliv (ovan mark) kan medföra en ökad fuktbelastning på grundmur/sockel med fuktrelaterade skador som följd.

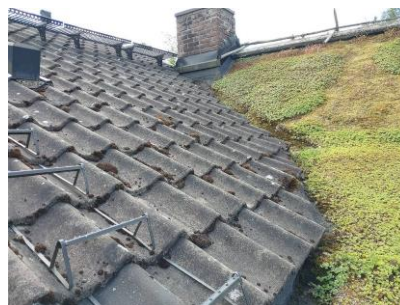
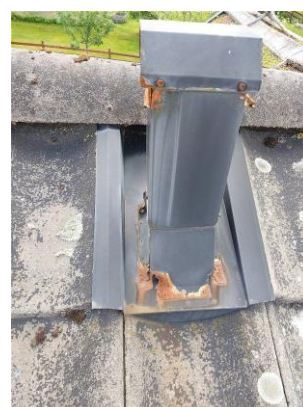
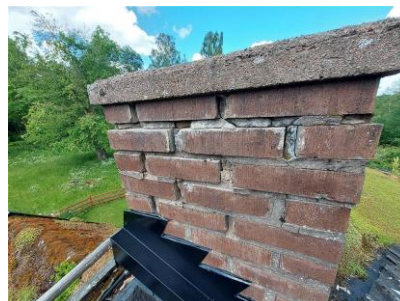
Mosspåväxt noteras på takpannor.

Nocktättningsband, fågelskydd och fotplåt saknas.

Skorstenar som används sparsamt saknar väderskydd.

En äldre skorsten uppvisar sprickor och fogsläpp.

En plåthuv till avloppsavluftare rostar

Jag rekommenderar i första hand kontakt med fackman för bedömning och åtgärd gällande den skadade skorstenen.

Sedan rekommenderar jag att man låter klä in båda skorstenarna med skyddande plåt och huvar.

I syfte att stärka yttertaket vid svaga punkter kan man gärna montera nocktättningsband och fågelskydd, om möjligt även fotplåt.

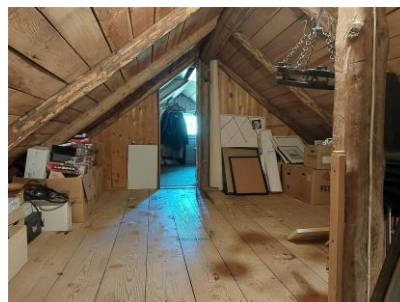
Vid kontroll av vindsbjälklag noteras misstanke om undermålig isolertjocklek av sågspån mellan boendedel och kallvind.

Risk för kallras och oekonomisk uppvärmning.

Ökad risk för mikrobiell påväxt på underlagstak föreligger.

Jag rekommenderar att man låter öppna golvplankor på vindsutrymmet för säker kontroll.

Kontakta därefter fackman för fackmässig isolering av bjälklag.

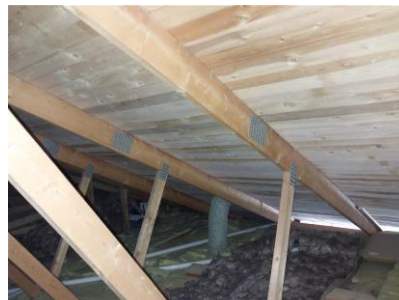
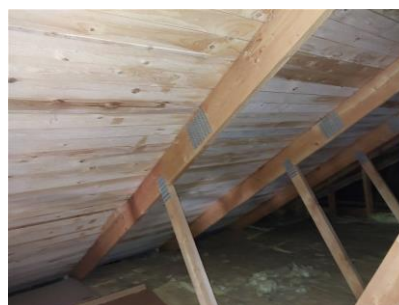
Mikrobiell påväxt finns på underlagstaket.

Uppmätt fuktkvotsvärde var vid besiktningstillfället 8-9%. Risk för mikrobiell påväxt börjar vid 17%.

Detta kan vara ett tecken på att vinden tillförs fukt inifrån bostaden. Observera att besiktning av bostadens ventilationssystem inte har ingått i uppdraget.

För att komma tillrätta med detta kan fukttillförseln inifrån bostaden behöva minskas. Det kan göras genom att ventilationen i bostaden förbättras samt att eventuella otätheter i vindsbjälklaget (tak-/väggvinklar, taklucka med mera) tätas. Läs Anticimex faktablad om ouppvärmade vindsutrymmen för tips och råd.

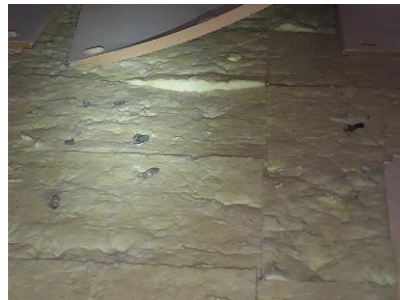
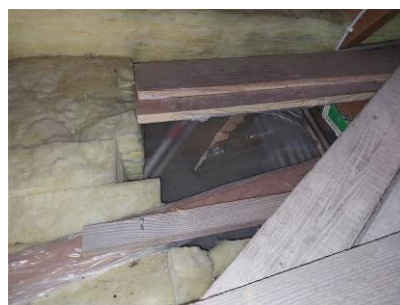
På mineralullsisolering finns spillning från djur.  
Bedöms komma från katt eller mård.

Lokalt saknas isolering och plastfolie är snittad vid elrör. Plastfolie bör lagas och isolering återläggas.

Är det mård bör denna fångas och vindsutrymmet tätas då mården förstör isolering med illaluktande avföring och döda smådjur.

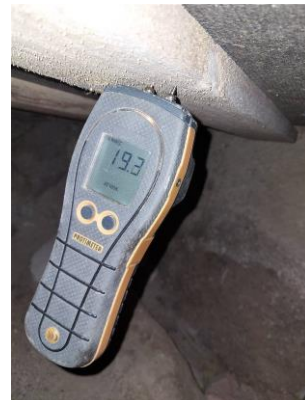
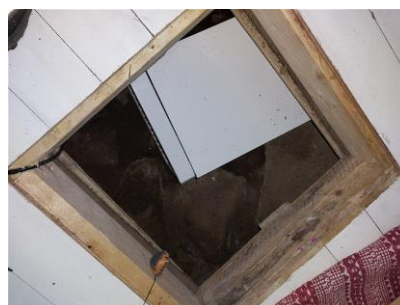
Vid kontroll av konstruktion uppmättes fuktvärden över kritisk fuktnivå.

Uteluftsventilerade kryppgrunder med bjälklag av organiskt material har ofta fuktskador på grund av naturlig fuktpåverkan. Detta kan resultera i mikrobiella skador.

Fuktkvoten uppmättes till 19%. Risk för mikrobiell påväxt börjar vid 17%.

Under lucka på marken står en mindre kondensavfuktare som körs godtyckligt vid behov.

Markytan består av jord och saknar plastfolie

För att undvika detta så måste grundens klimat bli torrare. Läs Anticimex faktablad om uteluftsventilerade kryppgrunder för tips och råd.

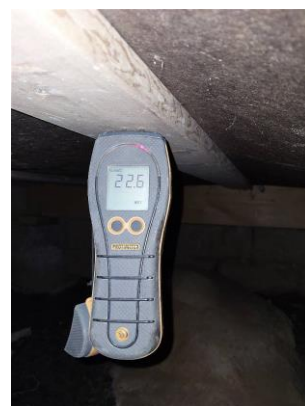
Vid kontroll av konstruktion uppmättes fuktvärden över kritisk fuktnivå.

Uteluftsventilerade kryppgrunder med bjälklag av organiskt material har ofta fuktskador på grund av naturlig fuktpåverkan. Detta kan resultera i mikrobiella skador.

Fuktkvoten uppmättes till >22%. Risk för mikrobiell påväxt börjar vid 17%.

På markytan ligger singel utan plastfolie och även en avfuktningshink med kemiskt medel som samlar fukt. Hinken är halvfull med vatten

För att undvika detta så måste grundens klimat bli torrare. Läs Anticimex faktablad om uteluftsventilerade kryppgrunder för tips och råd.

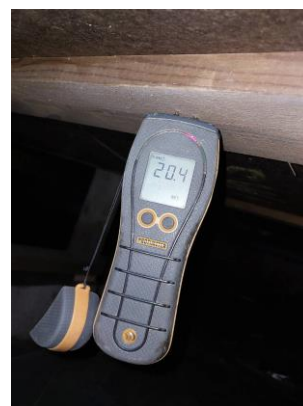
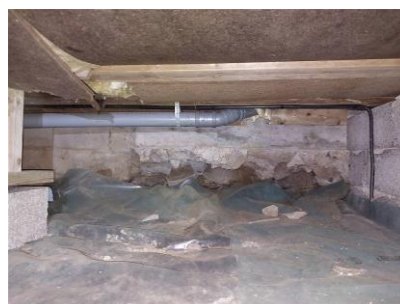
Vid kontroll av konstruktionen uppmättes fuktvärden över kritisk fuktnivå för mikrobiell tillväxt.

Uteluftsventilerade krypgrunder med bjälklag av organiskt material har ofta fuktskador på grund av naturlig fuktpåverkan. Detta kan resultera i mikrobiella skador.

Fuktkvoten uppmättes till >20%. Risk för mikrobiell påväxt börjar vid 17%

På markytan står en avfuktningshink med kemiskt medel som samlar fukt. Hinken är delvis full av vatten.

Vi rekommenderar kontakt med Anticimex för fuktförbättrande åtgärder samt installation av permanent krypgrundsavfuktare.

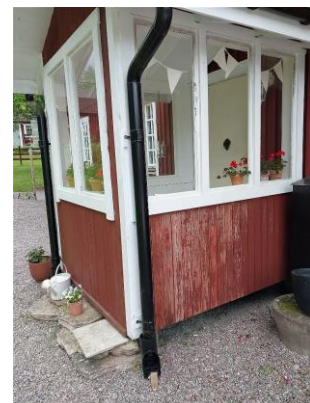
Farstuvist har ett allmänt yttre behov av målning och underhåll. Fönster behöver kittas om.

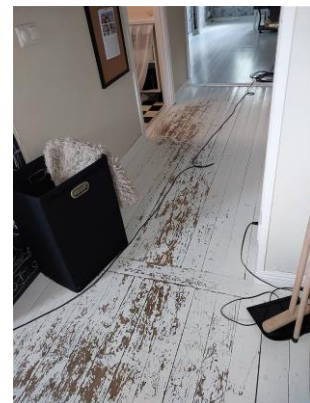
Målade trägolv uppvisar allmänt färgsläpp.

Estetisk brist.

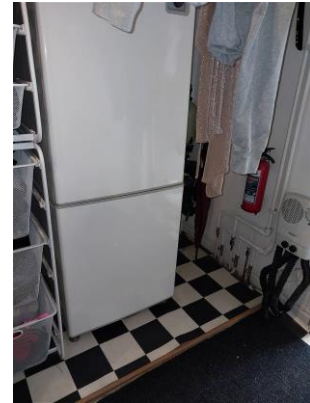
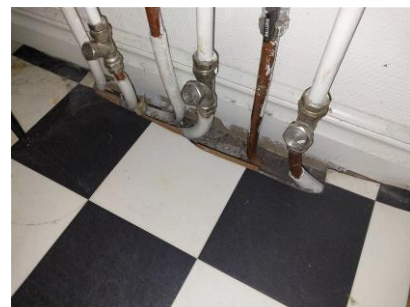
Golvbrunn finns inte i utrymmet.

Otättheter vid rörgenomföringar innebär att eventuellt utläckande vatten kan rinna ner i golvkonstruktionen.

I denna typ av utrymme bör en golvbrunn finnas. Avsaknaden utgör en ökad risk för fuktskador i omkringliggande konstruktioner.

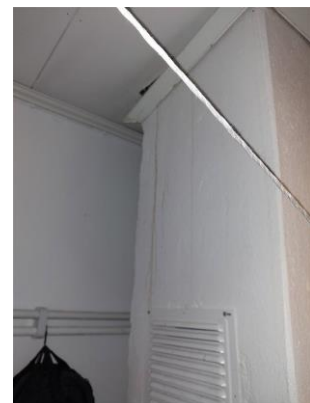
Rinnmärken noteras på murstock, taklist har släppt.

Bedöms vara äldre skada, torr vid besiktningstillfället.

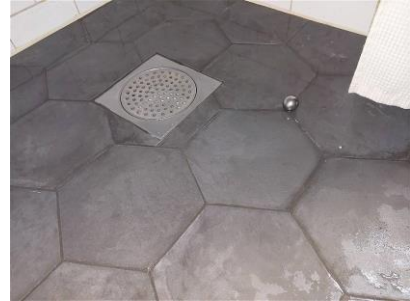
Golvlutning.

Golvfall mot golvbrunnen är bristfälligt utfört.

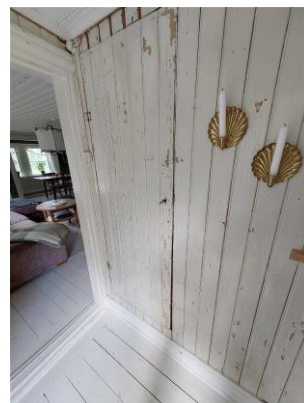
Oisolerad otät dörr till vindstrappa.

Risk för kallras

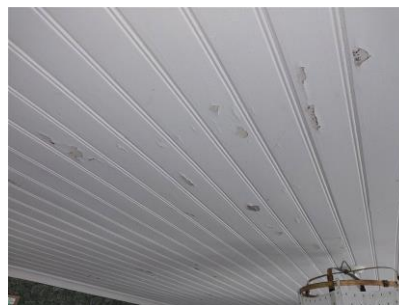
Färgsläpp noteras på innertak.

Okänd anledning till färgsläpp men kan ha med stor temperaturskillnad vintertid att göra då denna del av hus har otillräcklig isolering i vindsbjälklag.

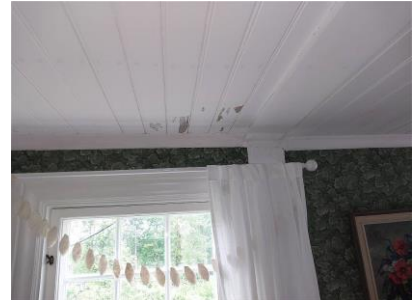
Samma färgsläpp i innertak som angränsande vardagsrum.

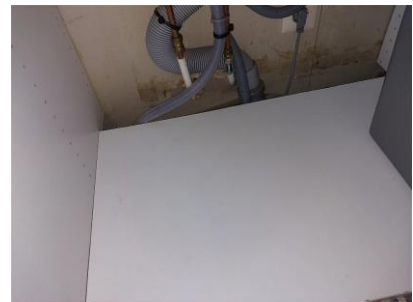
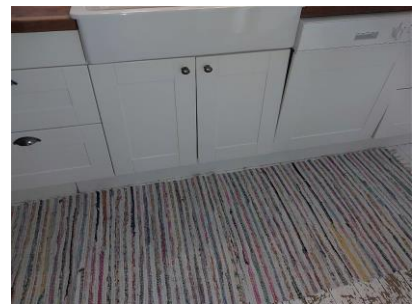
Fuktskydd ligger under diskbänk men inte i diskbänkskåp.

Sparksockel täcker underliggande fuktskydd vilket kan fördröja upptäckt av eventuella läckage.

Nan kan med fördel kapa upp mindre luftspdlt i sparksockel för indikation av läckage.
