Fastighetsuppgifter

Bölåsen 1:13

Bölåsen 437

Uppdragsnummer	Z1923
Besiktningdatum	2024-06-11
Besiktningföretag	Oktopal OBM i Norrland AB
Besiktningförrättare	Pehr Loo
Närvarande	Tekniker
Giltig till och med	2025-06-11

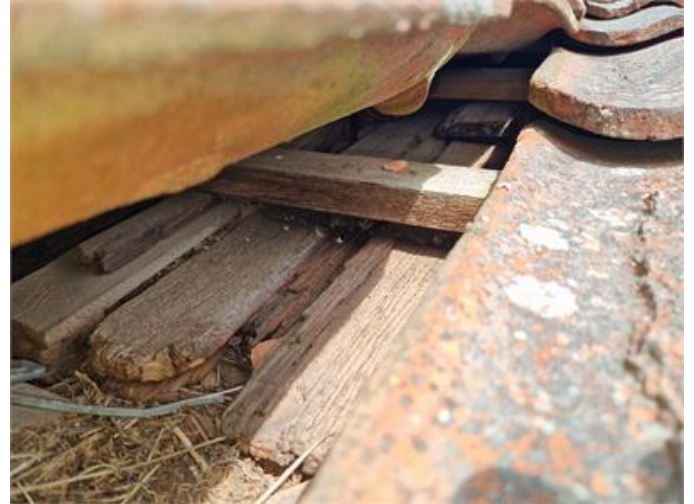
Underlagstak av sågad takspån.

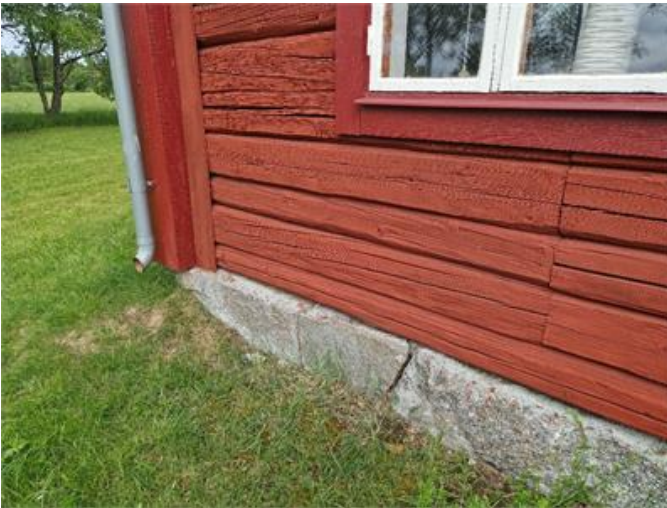
Grundmur och fasad.

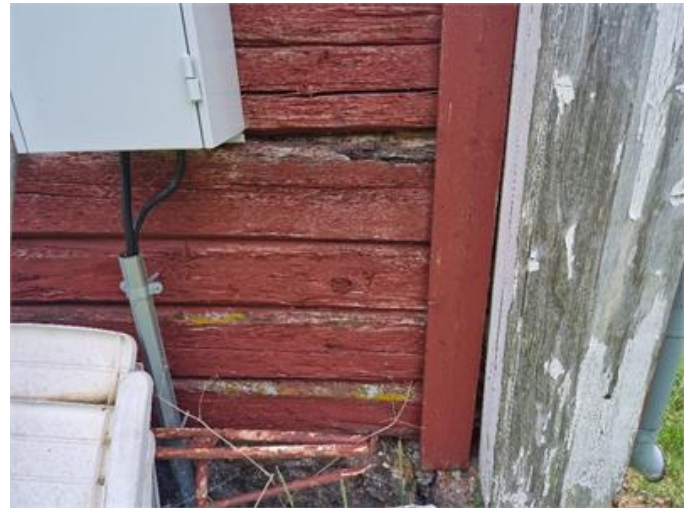
4e stocken på gavel (B4) är rötskadad och delar behöver bytas ut.

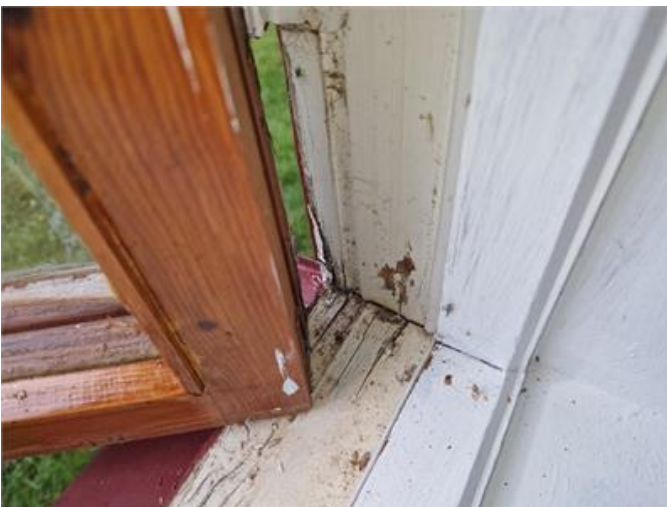
Vissa fönster och fönsterkarmar är i behov av underhåll

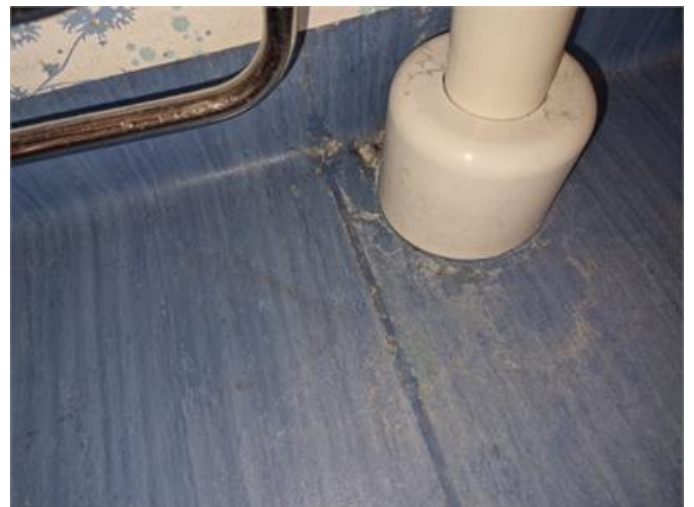
Allrum	X				
Badrum/wc/tvättstuga		X			Utrymmet har äldre standard och den tekniska livslängden är passerad, kommande renoveringsbehov.
		X			Otättheter förekommer i ytskiktsskarvar.
Kök	X				
Övreplan					
Passage	X				
Sovrum 1	X				
Förråd	X				
Dusch/wc		X			Utrymmet har äldre standard och den tekniska livslängden är passerad, kommande renoveringsbehov.
		X			Otättheter förekommer i ytskiktsskarvar.
Sovrum 2	X				
Förråd 2	X

Äldre våtrum har otätheter i ytskiktsskarvar.
