Sjöby 5:7

Fridhem 1

Uppdragsnummer	G 28969
Besiktningsdatum	2024-06-13
Besiktningföretag	OBM Kronoberg AB
Besiktningförrättare	Thorbjörn Håkansson 0708232924
Närvarande	Fastighetsägare
Giltig till och med	2025-06-13

Byggnadsbeskrivning  
1 1/2 plans hus

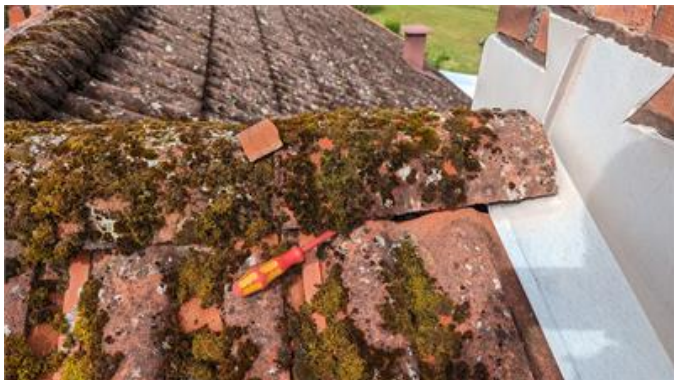
Tak: Med fördel rensas taket från mossa och i samband med detta återmontera någon panna som ligger olag. Man bör även montera nocktätning för att minska risken att vatten skall leta sig förbi yttertak.

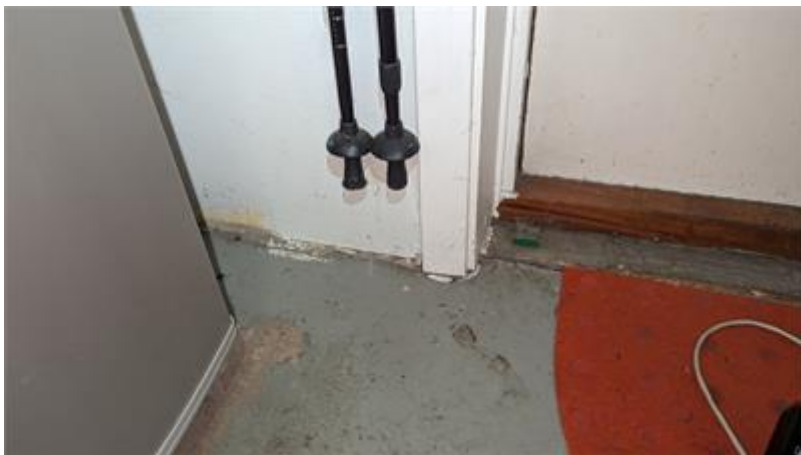
Byggnadsdel	Betongplatta
Konstruktionsdel	Trä
Konstruktionsuppbyggnad	Ytterväggsyll

Stickprovskontroll av ytterväggsyll visade fuktkvot på 10%. Det kritiska gränsvärdet för mikrobiell tillväxt anges till 17% fuktkvot och däröver.

Syllar till ytter och innerväggar riskerar på grund av naturlig fuktpåverkan bli uppfuktade över gränsvärdet för mikrobiell tillväxt, vilket kan medföra att de avger mikrobiell lukt.

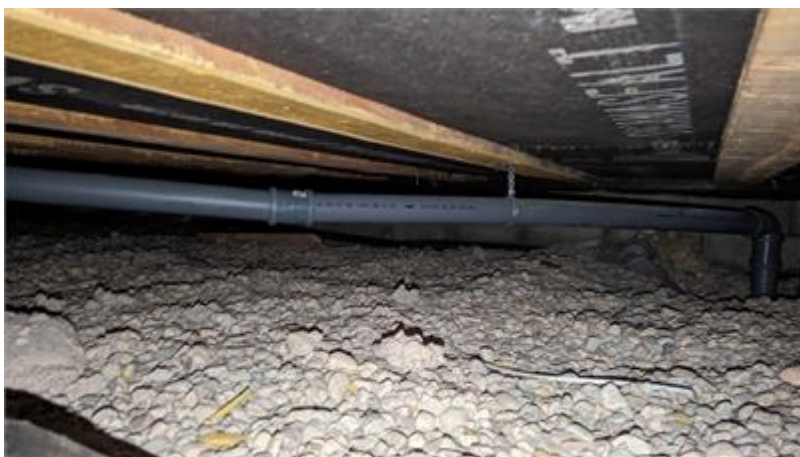
Byggnadsdel	Torpargrund tillbyggd del
Konstruktionsdel	Trä
Konstruktionsuppbyggnad	Lecablock med bottenbjälklag av trä

Utrymmet har endast besiktigats via en sockel ventil. Inom synfältet noterades inga skador.

Fuktkontroll av konstruktion visade fuktkvot på 12% i bottenbjälklaget. Risk för mikrobiell tillväxt anges till 17% och däröver.

Fuktkvoten i en torpargrund växlar med årstiderna. I normalfallet är fuktbelastningen mot grunden som högst under sommartid (juni-augusti) för att sjunka under vinterhalvåret.

Golvbjälklaget ovan de uteluftsventilerade torpargrunderna riskerar på grund av naturlig fuktpåverkan att drabbas av mikrobiell tillväxt. Detta i sin tur kan leda till mikrobiella skador (angrepp av mikroorganismer) som kan resultera i att mikrobiell lukt sprids till boendemiljön.

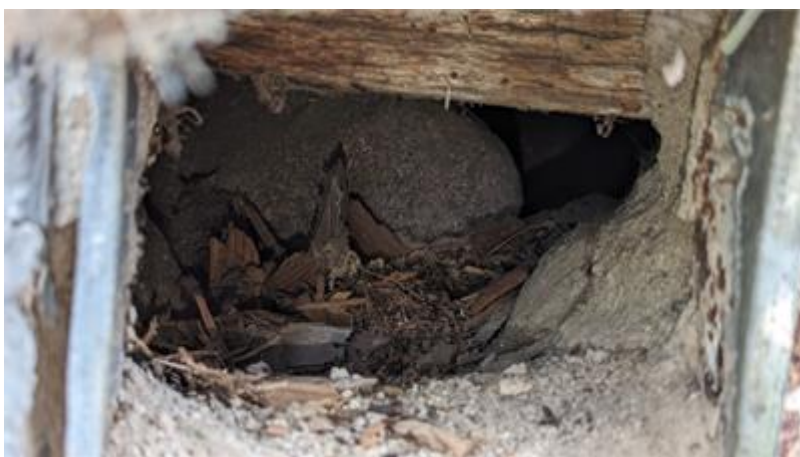
Byggnadsdel	Torpargrund ursprungliga huset
Konstruktionsdel	Timmer
Konstruktionsuppbyggnad	Stengrund med botten bjälklag av trä

Utrymmet har endast besiktigats via en sockel ventil. Inom synfältet noterades att det finns spår efter fuktpåverkan och äldre angrepp av träskaderinsekter i virket samt att det förekommer spån på marken som riskerar bli uppfuktat.

Fuktkontroll av konstruktion visade fuktkvot på 20% i bottenbjälklaget. Risk för mikrobiell tillväxt anges till 17% och däröver.

Fuktkvoten i en torpargrund växlar med årstiderna. I normalfallet är fuktbelastningen mot grunden som högst under sommartid (juni-augusti) för att sjunka under vinterhalvåret.

Golvbjälklaget ovan de uteluftsventilerade torpargrunderna riskerar på grund av naturlig fuktpåverkan att drabbas av mikrobiell tillväxt. Detta i sin tur kan leda till mikrobiella skador (angrepp av mikroorganismer) som kan resultera i att mikrobiell lukt sprids till boendemiljön.
