Besiktningssprotokoll

Anticimex Försäkringsbesiktning i samarbete med Fastighetsbyrån

Fastighetsbeteckning: Julita-Ängtorp 1:163	
Fastighetsadress: Lövhultsvägen 8	
Postnummer: 643 96	Ort: Julita

Besiktningdatum: 2024-06-12	Protokollnummer: 68304839
Temperatur: 21 °C	Väderlek: Sol
Tekniker: Marcus Axinge	
E-post: marcus.axinge@anticimex.se	
Kontor: Eskilstuna	
Närvarande: Hanna Margareta Andrea Solalv / Fastighetsägare

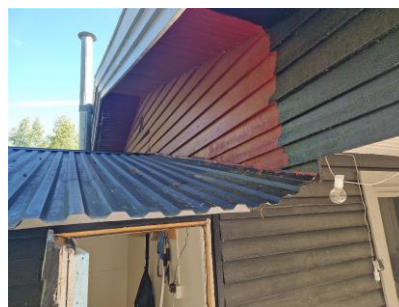
Anslutningen mellan tak och vägg är bristfälligt utförd.

Detta medför risk för att regnvatten kan rinna in mellan anslutningen och väggen, vilket i sin tur kan leda till mikrobiella skador (angrepp av mikroorganismer) i tak- och väggkonstruktioner.

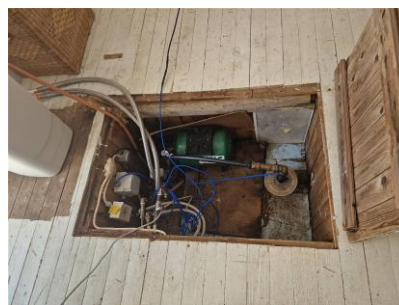
Hydrofor och vattenrening är olämpligt placerad.

När Hydrofor och reningsverk finns i ett utrymme utan tätskikt ökar risken för fuktrelaterade skador i omkringliggande konstruktioner vid ett läckage.

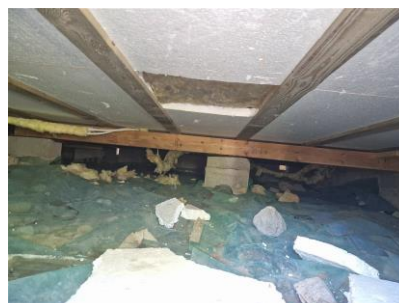
Vid kontroll av konstruktion uppmättes fuktvärden över kritisk fuktnivå.
- Trossbottenskiva saknas lokalt.

Uteluftsventilerade krypgrunder med bjälklag av organiskt material har ofta fuktskador på grund av naturlig fuktpåverkan. Detta kan resultera i mikrobiella skador.
Fuktkvoten uppmättes till 21 %.

För att undvika detta så måste grundens klimat bli torrare. Läs Anticimex faktablad om uteluftsventilerade krypgrunder för tips och råd.

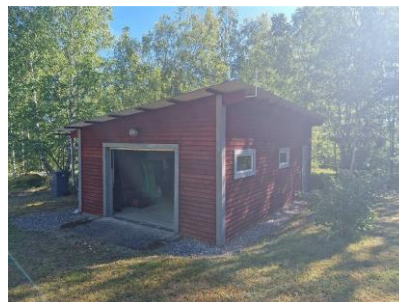
Fasadpanelen är i behov av målning/underhåll.
- Takfot och taksprångpanel saknas.
- Fönsterbleck saknas.

Fasadbeklädnad och träkonstruktioner där målningsbehov finns riskerar att få fukt- och rötskador på grund av sämre vattenavvisande förmåga. För att öka livslängden på fasadbeklädnaden rekommenderas målning och underhåll.
