# Besiktningsprotokoll

Anticimex Försäkringsbesiktning i samarbete med Fastighetsbyrån

| Fastighetsadress:<br>Liljevägen 10 | |

| Besiktningsdatum:<br>2024-06-10 | Protokollnummer:<br>68315484 |

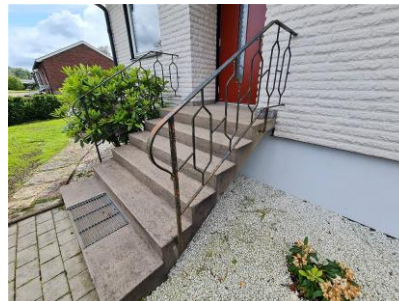
Trappan är motgjuten mot huset.

Eftersom trappan är motgjuten mot huset finns risk att vatten tränger in i anslutande konstruktioner vilket i sin tur kan leda till fuktrelaterade skador.

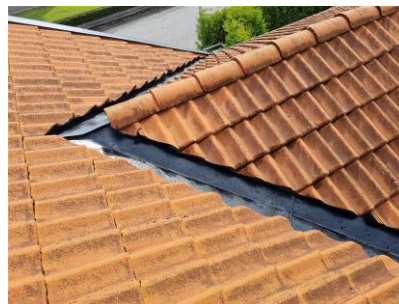
Under nedre raden av takpannor saknas läkt varvid uppfuktning och skav/slitage på pappen noterades.

Modernt nockband/tätning saknas.

Plåtbeslag till ränndalar och genomföringar tak är ursprungliga (ej utbytt vid takrenovering).

Detta utförande kan påskynda fuktinträngning längs underliggande takkonstruktion.

Kontakta en fackman/plåtslagare för kontroll och åtgärd.

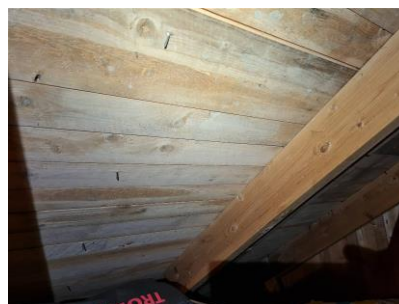
Vid kontroll av vinden har fuktvärden under kritisk fuktnivå för mikrobiell tillväxt uppmätts, dock finns mikrobiell påväxt på underlagstak.

Eftersom vindsbjälklaget har tilläggsisolerats (mineralull ovan kutterispån), så kommer klimatet på nockvinden att ändras, främst vintertid. Detta i sin tur kan leda till uppfuktning av råspont / underlagstakets insida.

Fuktkvoten i underlagstak/takbjälkar uppmättes till 8-10 %. Risk för mikrobiell tillväxt föreligger om fuktkvoten överstiger 17%.

Den upptäckta mikrobiella påväxten på underlagstaket är ett tecken på att vinden har tillförts eller tillförs fukt inifrån bostaden.

För att komma tillrätta med detta kan fukttillförseln inifrån bostaden behöva minskas. Det kan göras genom att ventilationen i bostaden förbättras samt att eventuella otätheter i vindsbjälklaget (tak-/väggvinklar, taklucka med mera) tätas.

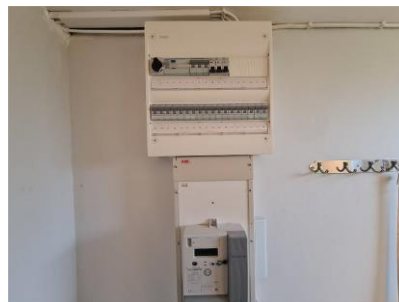
Jordfelsbrytare finns installerad vid el centralen.

Funktionskontroll av jordade eluttag i kök och våtrum noterades inga avvikelser.

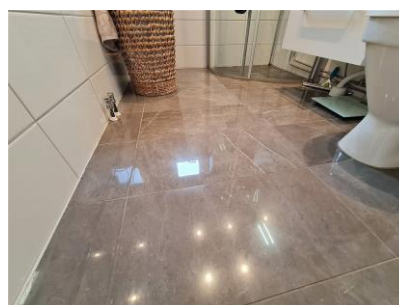
Rör genomföring finns i golv (radiatorrör)

Brunnsmanschett sticker ut under klämring (följer ej monteringsanvisningar brunnstillverkare).

Noterade avsteg/brister kan medföra risk för att vatten tränger ner i omkringliggande konstruktioner och orsakar fuktskador.

Fuktindikering utan anmärkning utfördes i utrymmet.

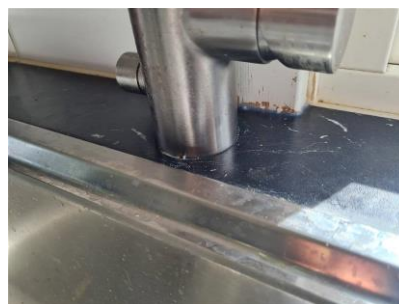
Vattenkran lutar och bänkskiva har deformation.

Anslutande fodringsbräda fönster har mindre färgsläpp.

Fuktindikering utan anmärkning i och under diskbänkskåp.

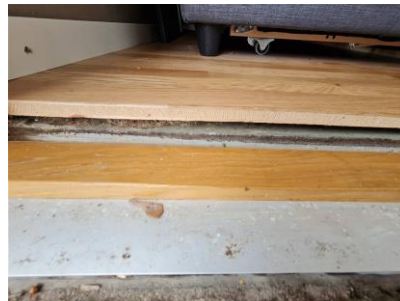
Trädetaljer (trösklar) i kontakt med betonggolv finns.

Trädetaljer (trösklar, mm) kan via kapillärkraft bli fuktiga vilket kan leda till fuktskador.

Kontroll av golvkonstruktion utförd via lossnande av tröskel vid groventré. Flytande golv mot HD-polyeten material, distanserade ventilerad golvsocklar.

Vid misstanke om detta bör dessa delar bytas ut.
