# Besiktningssprotokoll

Anticimex Försäkringsbesiktning i samarbete med Fastighetsbyrån

Fastighetsbeteckning: Samsala 11:5	
Fastighetsadress: Höjdabacken 10	
Postnummer: 694 92	Ort: Hallsberg

Besiktningdatum: 2024-06-12	Protokollnummer: 68317712
Temperatur: 16 °C	Väderlek: Sol
Tekniker: Henrik Barth	
E-post: henrik.barth@anticimex.se	
Kontor: Örebro	
Närvarande:

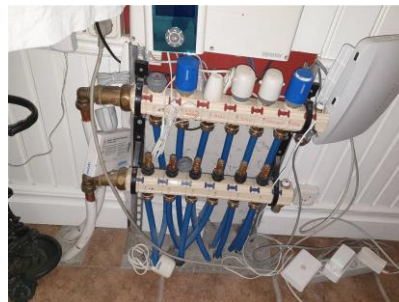
### Entréplan / Entréhall

Rörslits saknar vattentät botten.

En rörslits ska ha en vattentät botten och vara försedd med skvallerrör. När det saknas ökar risken för att ett läckage inte upptäcks i tid. Det kan leda till fuktskador i omkringliggande konstruktioner.

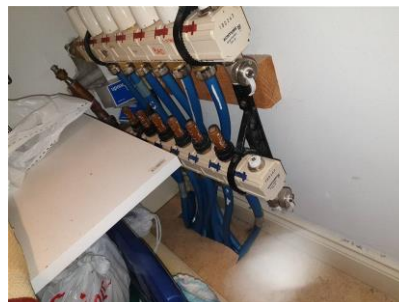
### Övre plan / Klädkammare 2

- ⚠ Rörlits saknar vattentät botten.

En rörlits ska ha en vattentät botten och vara försedd med skvallerrör. När det saknas ökar risken för att ett läckage inte upptäcks i tid. Det kan leda till fuktskador i omkringliggande konstruktioner.

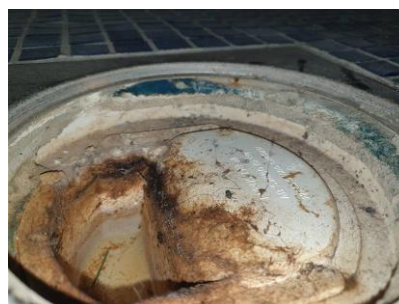
Klämring finns inte i golvbrunn.

Avsaknad av klämring i golvbrunn medför att vatten kan tränga ner i omkringliggande konstruktioner med fuktskador som följd. Detta kan i sin tur leda till mikrobiella skador (angrepp av mikroorganismer).

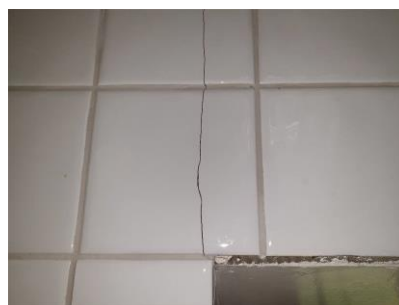
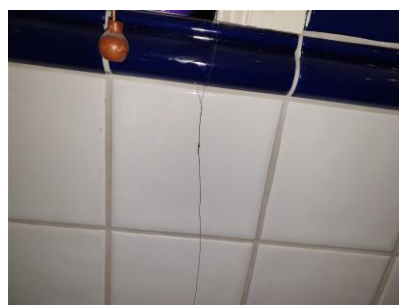
Spricka/or finns i vägg.

Detta kan leda till fukt- och frysskador i konstruktionen.
