Besiktningssprotokoll

Anticimex Försäkringsbesiktning i samarbete med Fastighetsbyrån

Fastighetsbeteckning: Strångholm 1:4	
Fastighetsadress: Karinboda Stångholmen	
Postnummer: 641 92	Ort: Katrineholm

Besiktningdatum: 2024-06-12	Protokollnummer: 68329987
Temperatur: 21 °C	Väderlek: Sol
Tekniker: Marcus Axinge	
E-post: marcus.axinge@anticimex.se	
Kontor: Eskilstuna	
Närvarande: Kjell Otto Folke Persson / Fastighetsägare

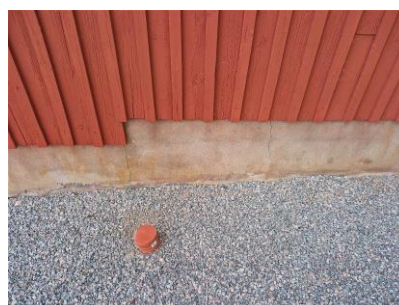
Utvändigt / Sockel

Sprickor finns i sockel.

Detta kan leda till fukt- och frysskador i konstruktionen.

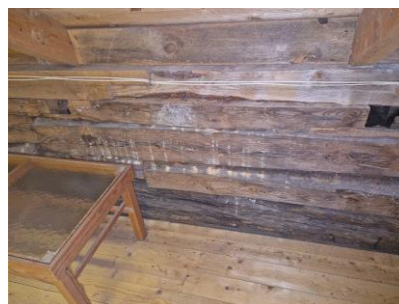
Utvändigt / Vind

- ✎ Angrepp av träskadeinsekter finns.

Angreppet bedöms inte ha lett till allvarliga skador.

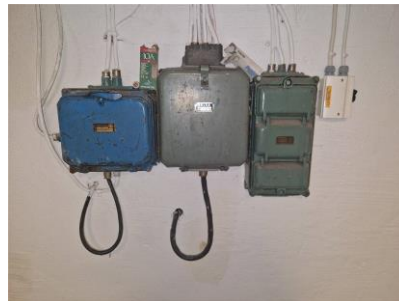
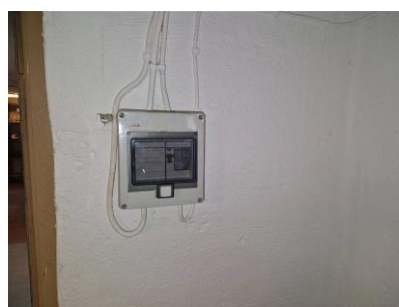
Källarplan / Pannrum

Jordfelsbrytare finns ej.

Det finns inget krav att hus byggda före år 2000 ska ha jordfelsbrytare. Jordfelsbrytaren minskar dock risken för personskador och brand orsakade av elanläggningen.

Kontakta en elektriker för kontroll och åtgärd.
