Besiktningssprotokoll

Anticimex Försäkringsbesiktning i samarbete med Fastighetsbyrån

Fastighetsbeteckning: Mellanbyn 7:4	
Fastighetsadress: Örviksvägen 13	
Postnummer: 824 91	Ort: Hudiksvall

Besiktningdatum: 2024-06-12	Protokollnummer: 68304030
Temperatur: 17 °C	Väderlek: Halvklart
Tekniker: Fredrik Thunström	
E-post: Fredrik.Thunstrom@anticimex.se	
Kontor: Söderhamn	
Närvarande: Fastighetsägaren

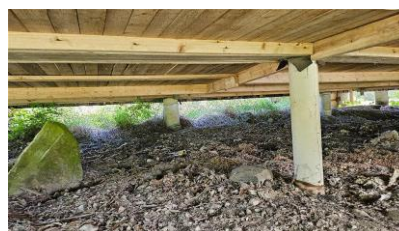
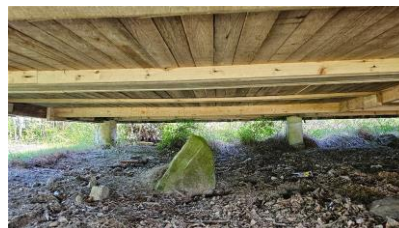
Utvändigt / Plintgrund

Vid kontroll av konstruktionen i grunden uppmättes fuktvärden under kritisk fuktnivå för mikrobiell tillväxt och normal lukt upplevdes.

Golvbjälklaget ovan den uteluftsventilerade grunden riskerar att drabbas av fuktskador på grund av naturlig fuktpåverkan. Detta kan i sin tur leda till mikrobiella skador (angrepp av mikroorganismer) som kan leda till att mikrobiell lukt sprids till boendemiljön.

Fuktkvoten uppmättes till 13 %.

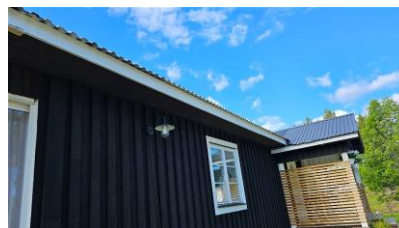
Utvändigt / Hängrännor / Stuprör

Hängrännor och stuprör saknas.

När hängrännor saknas utsätts fasad och grund för ökad fuktbelastning, vilket i sin tur kan leda till fuktskador i bakomliggande konstruktioner.

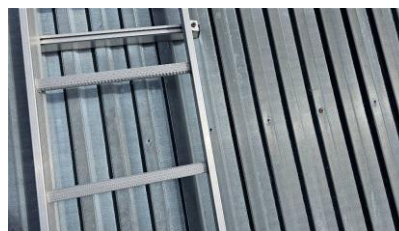
Utvändigt / Tak

Yttertaket är ett äldre tak.
Det noterades ett antal lösa spikar och ställen där det fattas spikar.

Takp, plåtdetaljer och underlagstak har enligt vår bedömning en begränsad livslängd. Eftersom husets taktäckning är äldre har det ett minskat motstånd mot vatteninträngning. Detta i sin tur kan leda till fuktskador på träläkt och vidare ner i underliggande konstruktioner.

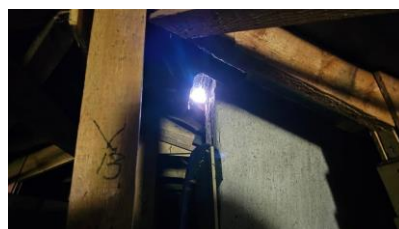
Utvändigt / Vind

Underlagstaket består av plastfolie och det finns mindre brister vid skorstenen .

Eftersom underlagstaket består av plastfolie finns risk vid ogynnsam väderlek att regnvatten/snö tränger in under den yttre takbeläggningen och ner mellan plastöverlapp eller i andra otätheter med läckage på vindsutrymmet som följd.

Vid kontroll av vinden uppmättes fuktvärden under kritisk fuktnivå för mikrobiell tillväxt och en normal lukt upplevdes.
Fuktkvoten i underlagstak/takbjälkar uppmättes till 9 %.
